1153/18/2/4
STODOŁA /NR 4/
w zespole folwarcznym ROGALIN

2 poł. XIX

R O G A L I N

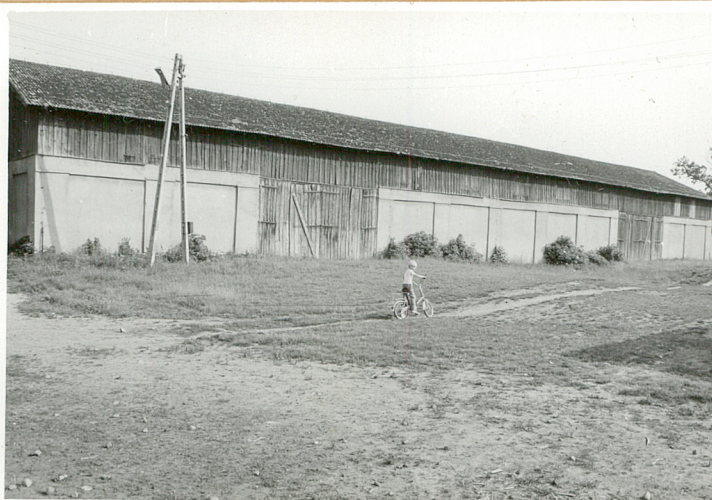
Elewacja południowo-wschodnia: regularny rytm wielkich prostokątnych wnęk między konstrukcyjnymi filarami zwieńczony prostym gzymsem; symetrycznie rozmieszczone podwójne prostokątne wrota drewniane; w górnej partii ściany, ponad gzymsem drewniana ścianka z desek sugerująca istnienie poddasza; w części wschodniej dwa niewielkie otwory wejściowe pod okapem.

Elewacja północno-zachodnia: identyczna jak południowo-wschodnia.

- 4. elewacja południowo-zachodnia
- 5. elewacja północno-zachodnia
- 6. wnętrze stodoły
- 7. konstrukcja ściany /od wewnątrz/

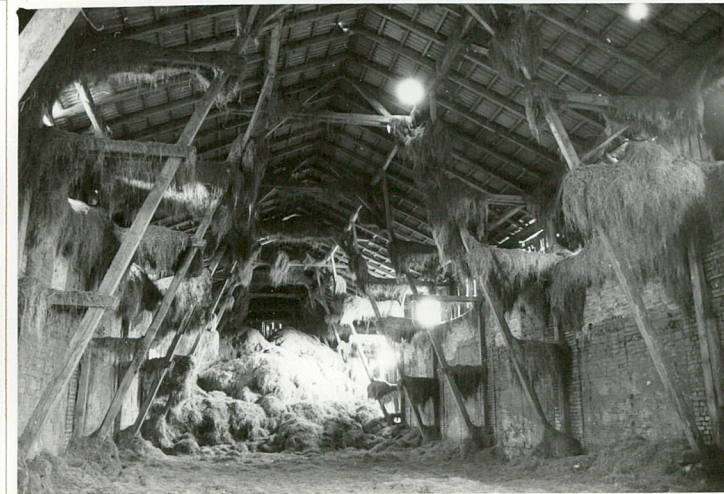
Stropy i dach: otwarta więźba dachowa; konstrukcja krokwiowo-płatwiowa wsparta na pochyłych słupach ścianki stolcowej i wzmocniona kleszczami i mieczami; dach dwuspadowy, niski, kryty falistym eternitem na drewnianych łątach.

Wnętrze: jednoprzestrzenne, bez podziałów, dwuprzejazdowe na przestrzał.

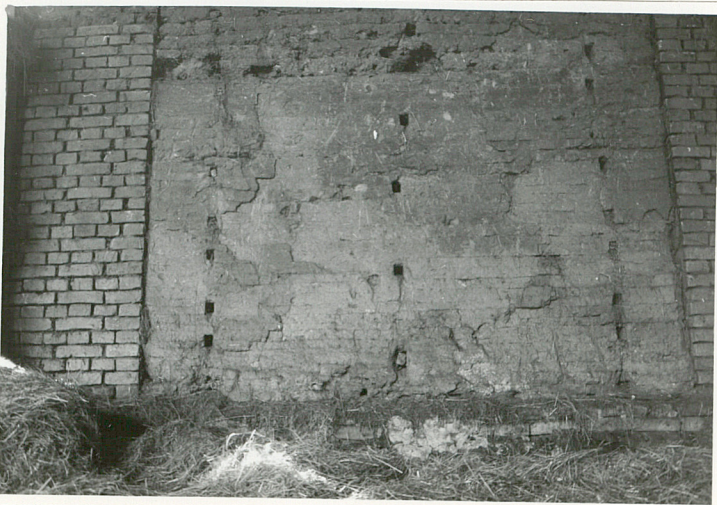
Ściany: pod całym budynkiem fundamenty z kamieni polnych łączonych zaprawą cementową; ściany w konstrukcji filarowej z cegły ceramicznej łączonej zaprawą wapienno-cementową; układ krzyżowy; przestrzenie międzyfilarowe wypełnione nie wypaloną cegłą glinianą; w górnej partii - ściana drewniana; tynki zewnętrzne w murowanej części ścian.
