1. Obiekt 1155/1
OWCZARNIA, NR 1

2. Czas powstania
IV ćw. XIX w.

3. Miejscowość ROGALIN
PODLESIE

dalszy ciąg opisu, plan sytuacyjny, zdjęcia

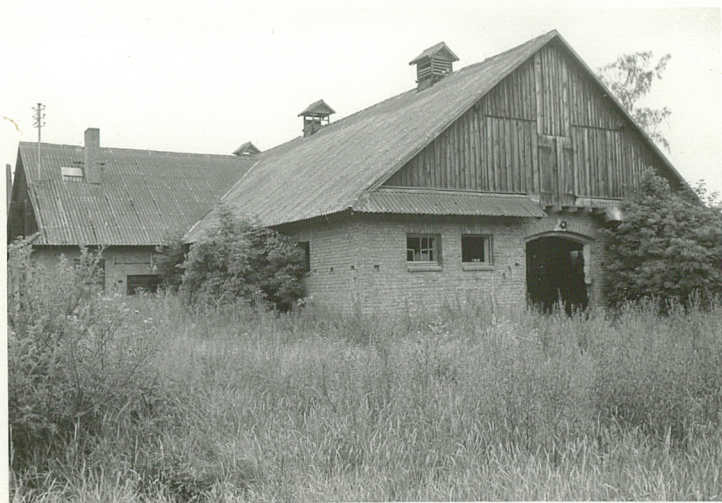
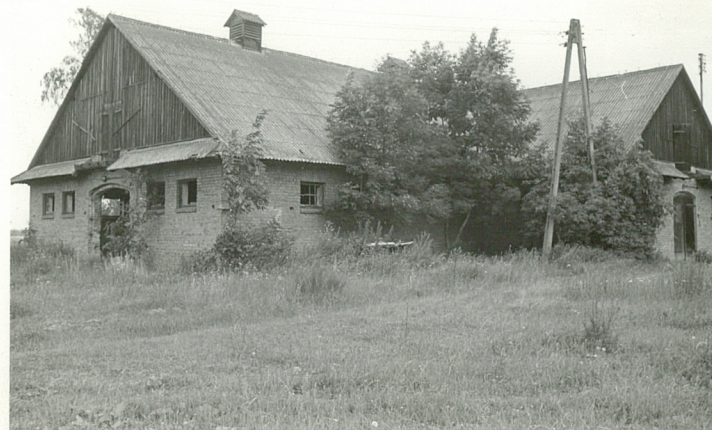
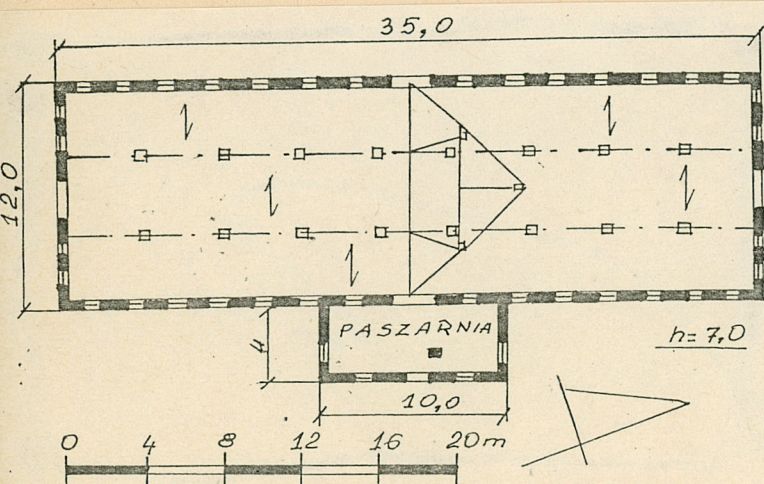
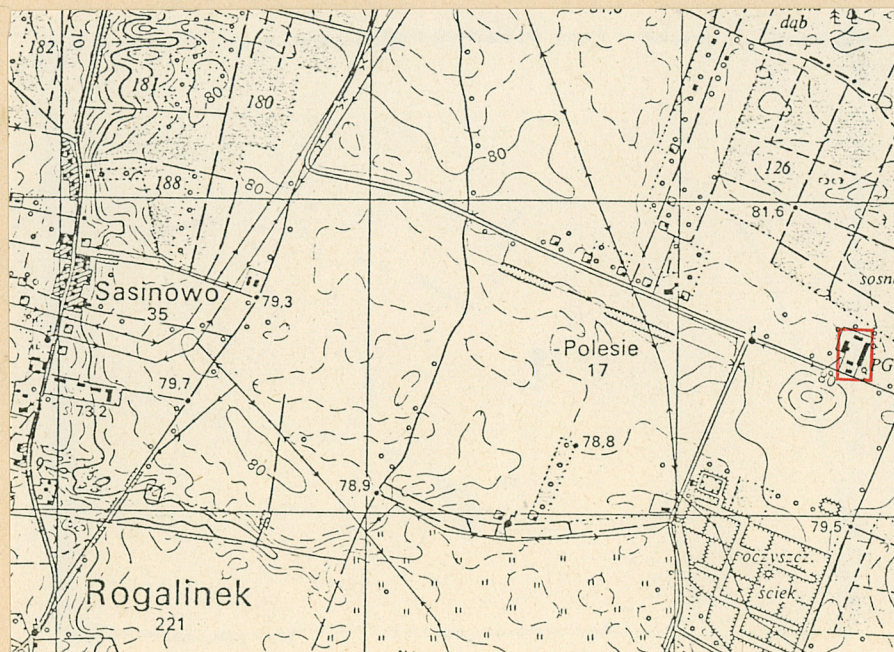
Rzut: kształt wydłużonego prostokąta, z centralnie usytuowanym ryzalitem w elewacji frontowej, z przejazdami wzdłuż osi podłużnej i poprzecznej.

Bryła: jednokondygnacyjny, dach dwuspadowy, z ryzalitem w elewacji frontowej, dachy połączono koszowo; w korpusie głównym kominy wentylacyjne na kalenicy i okapy przy elewacjach bocznych, w ryzalicie komin w połąci dachowej.

Elewacja wschodnia: w centrum ryzalit nakryty dwuspadowym daszkiem z odcinkowo zamkniętymi wrotami w osi symetrii flankowane dwoma prostokątnymi oknami /lewe powiększono/. Partia szczytowa odeskowana z otworem załadunkowym usytuowanym nad wrotami. W bocznych ścianach ryzalitu po jednym prostokątnym otworze okiennym. Po obu stronach ryzalitu, po sześć prostokątnych okien z każdej strony. Wszystkie otwory okienne z podokiennikami.

Elewacja południowa: z odcinkowo zamkniętymi wrotami pośrodku flankowanymi dwoma prostokątnymi oknami z podokiennikami z każdej strony. Partia szczytowa odeskowana, z otworem załadunkowym pośrodku /nad wrotami/.

Elewacja zachodnia: piętnastoosiowa z odcinkowo zamkniętymi wrotami w środku. Okna prostokątne z podokiennikami.

W ścianach drobne pęknięcia, ubytki cegieł, tynków;
w stropach brak odeskowania i części belek; więźba
w stanie dobrym; nieszczelność w dachu; brak części
wrót oraz wielu okien.

Naprawa dachu, uzupełnienie wrót i okien.

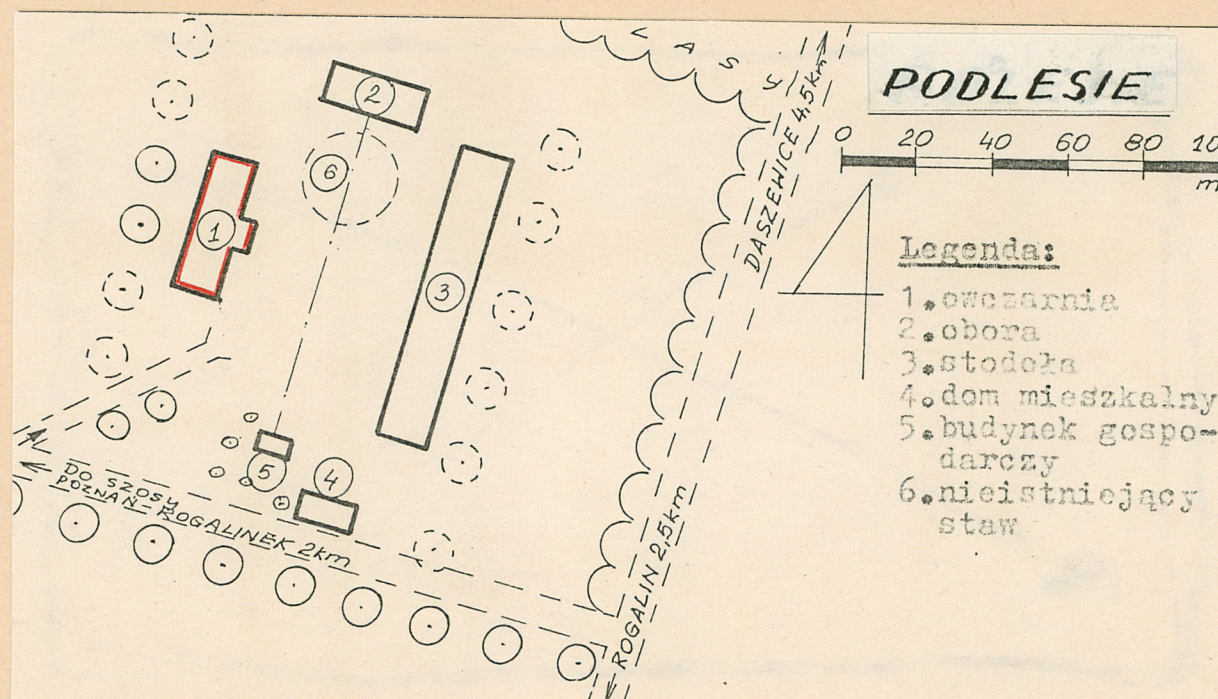
Elewacja północna: jak elewacja południowa.Wnętrze: w korpusie głównym dwa rzędy słupów wspierających podciąg, paszarnia powiązana otworem drzwiowym z korpusem.Wyposażenie: brak.Instalacje: elektryczna.

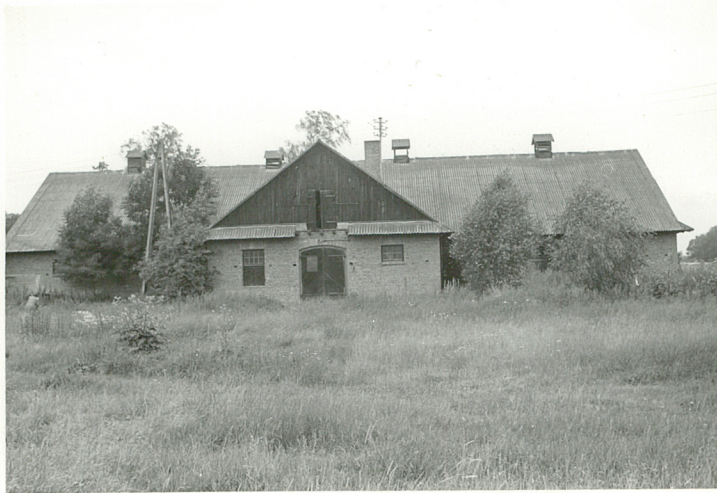
- 1.2.widok ogólny
- 3.elewacja frontowa E
- 4.elewacja tylna W
- 5.elewacja boczna S
- 6.elewacja boczna N
- 7.więźba

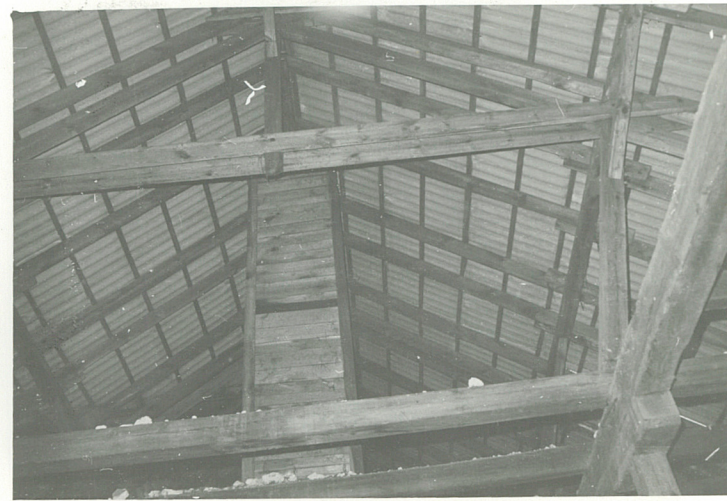
Wieżba dachowa: krokwie związane kleszczami leżą na kalenicy i płatwiach wspartych dwoma ścianami stolców pochyłych i na murłatach.
