OŚRODEK DOKUMENTACJI
ZABYTEKÓW W WARSZAWIE
Karta Ewidencyjna Zabytków
Architektury i Budownictwa

CHAŁUPA OLĘDERSKA NR 29

1826 rok

SZARKI

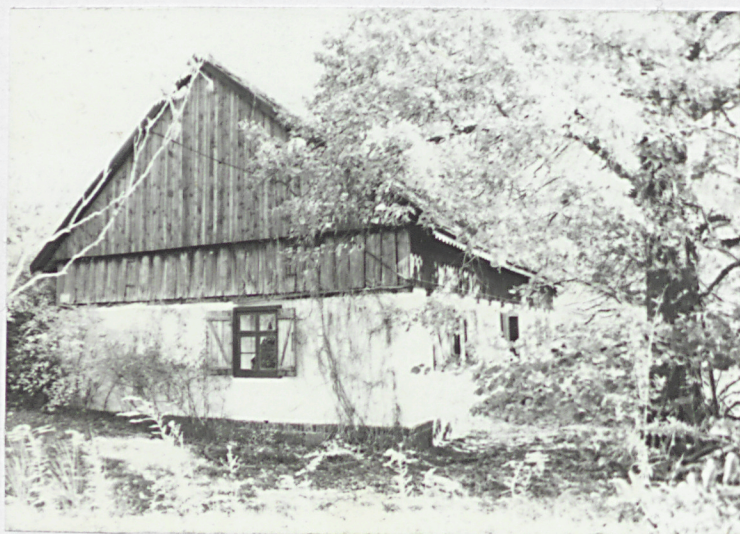
Zdjęcia, plan sytuacyjny, rzuty

Chałupę wybudowano na terenie wsi o rozproszonej zabudowie. Miejscowość ta znajduje się ok. 5 km. na południowy-zachód od Boruji Kościelnej. Z Boruji Kościelnej do chałupy dojeżdża się drogą asfaltową, długości ok. 5 km oraz drogą leśną, przez następne 3 km. Budynek wolnostojący, ustawiony kalenicowo w stosunku do drogi, zlokalizowany w północnym fragmencie dawnej zagrody, której obszar wyznacza drewniane ogrodzenie.

Chałupa szerokofrontowa, częściowo podpiwniczona: piwnica pod północno-zachodnim aneksem gospodarczym oraz pod fragmentem kuchni; jednokondygnacyjna z wysokim nieznacznie nadwieszonym poddaszem, nakrytym wysokim dachem dwuspadowym. Bryła zwarta bez przybudówek.

Wszystkie elewacje budynku tynkowane i bielone. Okna zamykane okiennicami; prostokątny wykrój otworów okiennych. Elewacje południowa i północna od góry zakończone w analogiczny sposób: wieńczy je wystająca przed ich lico, wykonana z pionowo ułożonych desek, ścianka użytkowego półpiętra poddasza wsparta na wysuniętych, widocznych końcach belek stropowych. Dominującymi elementami elewacji wschodniej i zachodniej są wysokie, nieznacznie nadwieszone przed lico elewacji, ściany szczytowe, oszalowane pionowo ułożonymi deskami.

Frontowa (południowa) : sześciosiowa, asymetryczna, z drzwiami wejściowymi na osi, zwieńczona okapem z ozdobną deską okapową. **Tylna (północna) :** czteroosiowa, symetryczna; od strony wschodniej znajduje się niewielkich rozmiarów otwór okienny. Elewacja zwieńczona okapem z ozdobną deską okapową. **Boczne (zachodnia i wschodnia) :** jednoosiowe z otworami okiennymi nieznacznie przesuniętymi w kierunku południowym w stosunku do środka elewacji.
