KOŚCIÓŁ

PAR., POŹNIEJ FIL., OB. KAPLICA ŚW. MIKOŁAJA

1758 r.,
1896 r.

OSTRZESZÓW

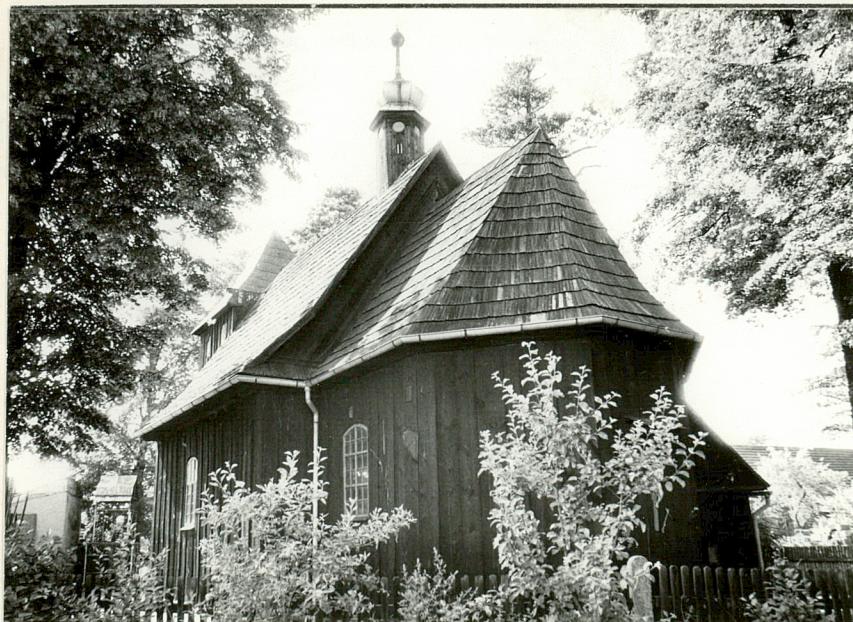
1. Widok ogólny kościoła od pd.-wsch.
2. Ogrodzenie kościoła - widok od zach.

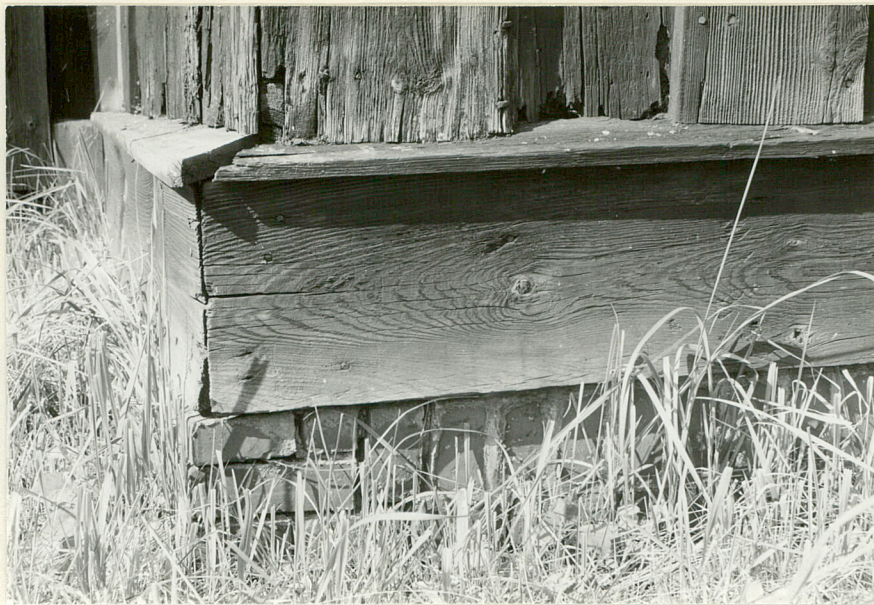
Podwalina drewniana na kamiennej podmurówce wykonanej górą warstwą cegły na rolkę; w partii korpusu nakryta drewnianym okapnikiem. Podwalina kruchty drewniana na murowanej z cegły i otynkowanej podmurówce; tynk cementowy.

3. Podmurówka pd. ściany nawy.
4. Podmurówka pd. ściany wieży.
5. Złącza węgliów - pd. strona tęczy kościoła.
6. Wnętrze kruchty zach. pod wieżą - konstrukcja ścian i strop.

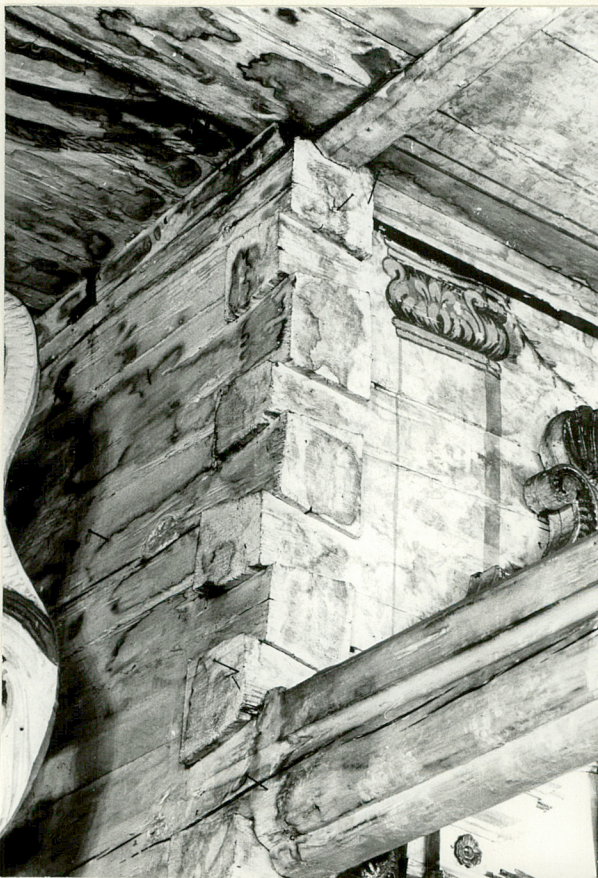
5.

Ściany drewniane modrzewiowe konstrukcji zrębowej o wymiarach bierwion 17 x 33-38 cm; złącza węglów na jaskółczy ogon bez ostatków. Wieża konstrukcji słupowej, podstawowe wymiary elementów konstrukcyjnych w cm: słup 23 x 23, rygiel 14 x 18, zastrzał 15 x 15, miecz 14 x 13. Ściany od zewnątrz oszalowane pionowo deskami o sfazowanych krawędziach, na zakład, szczyty deskowane na styk; szczyt wsch. deskami o układzie w jodelkę. Wewnątrz zrąb ścian prezbiterium i częściowo nawy pobielone wapnem.

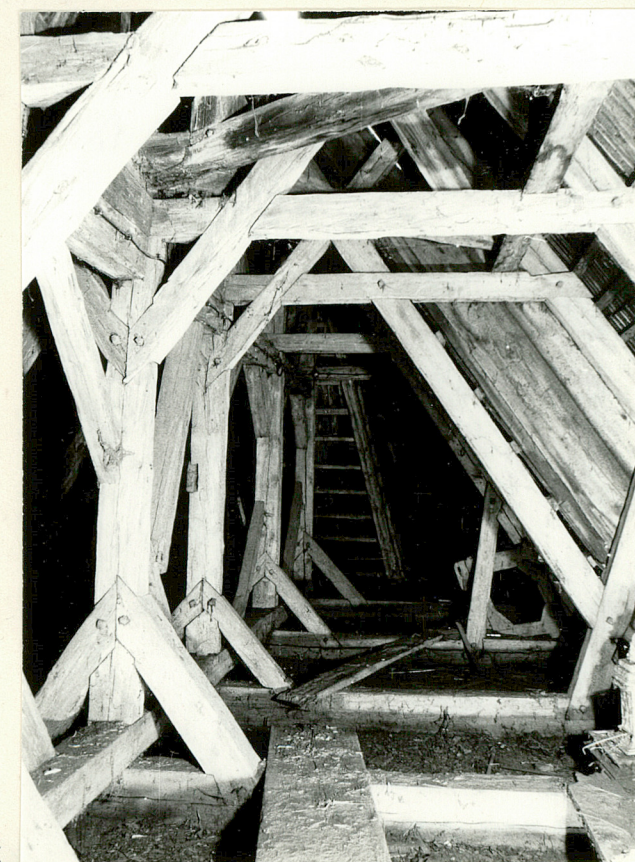
Wieżba dachowa - drewniana, o jednorodnym ustroju storczykowym z pojedynczą jętką o rozpiętości wiązarów równej odpowiednio szerokości nawy i prezbiterium. Storczyki wzdłużnie spięte ryglami i usztywnione zastrzałami, posadowione na leżni. Nad prezbiterium wieżba złożona z trzech kozłów krokwiowych, z czego jeden jest wspólny z nawą. Nad nawą z siedmioma wiązarami; wszystkie kozły krokwiowe pełne. Na ryglach poprzecznych nawy skrzyżowane belki stanowiące podporę pod sześcioboczną konstrukcję szkieletową wieżyczki na sygnaturkę. Na piętkach krokwi niewielkie przypustnice tworzące załamanie i przedłużenie połaci dachowych poza krawędź ściany. Wieżba bez wy-

7. Wieżba dachowa nad prezbiterium - widok od zach.
8. Wieżba dachowa nad prezbiterium - siup pełnego wiązara krokwiowego.
9. Wieżba dachowa nad nawą - widok od wsch.

20. Najpilniejsze postulaty konserwatorskie <p>Niezbędna wymiana pokrycia dachu na takie same, gontowe. Wskazana systematyczna impregnacja środkami owado- i grzybobójczymi drewnianej konstrukcji ścian wraz z oszalowaniem oraz więźbą dachową. Wskazana wymiana szalunku zewnętrznego ścian. Konieczna profesjonalna ekspertyza stanu zachowania i potrzeb konserwatorskich unikalnych polichromii.</p>

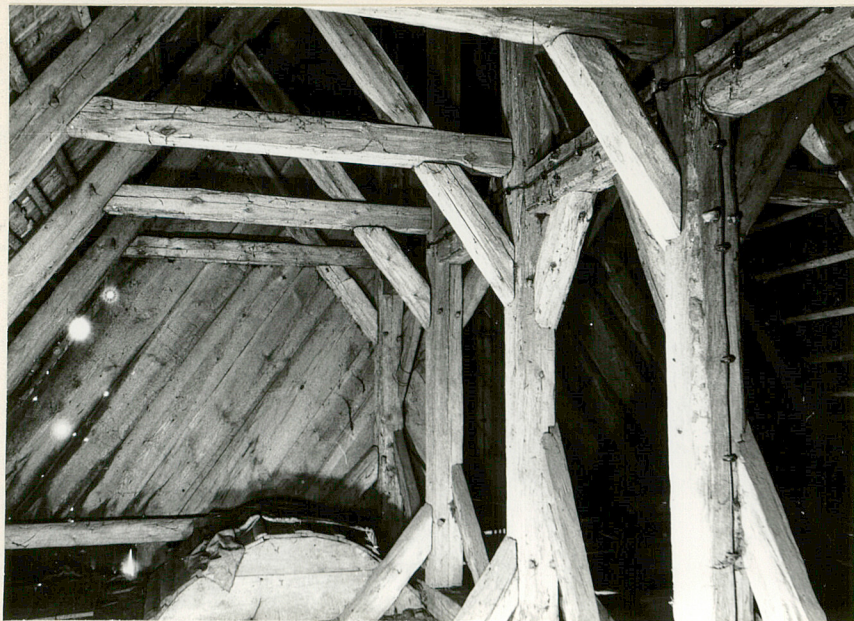
8.

rażnego oznakowania ciesielskiego; łączy na czop i nakładkę pletwiową, kołkowane. Elementy więźby ciosane. Podstawowe wymiary belek w cm: belka wiązarowa 21 x 25, leżnia 16 x 23, płatew stopowa 28 x 20, słup 16 x 21, zastrzał 13 x 18, miecz 9 x 16, miecz-nogi 14 x 18, krokiew 17 x 20, słupek podpierający krokiew 17 x 16. Pozostałe elementy więźby niedostępne. Więźba dachowa *nad wieżą* krokwiowa, *nad zakrystią* niedostępna, zapewne także krokwiowa.

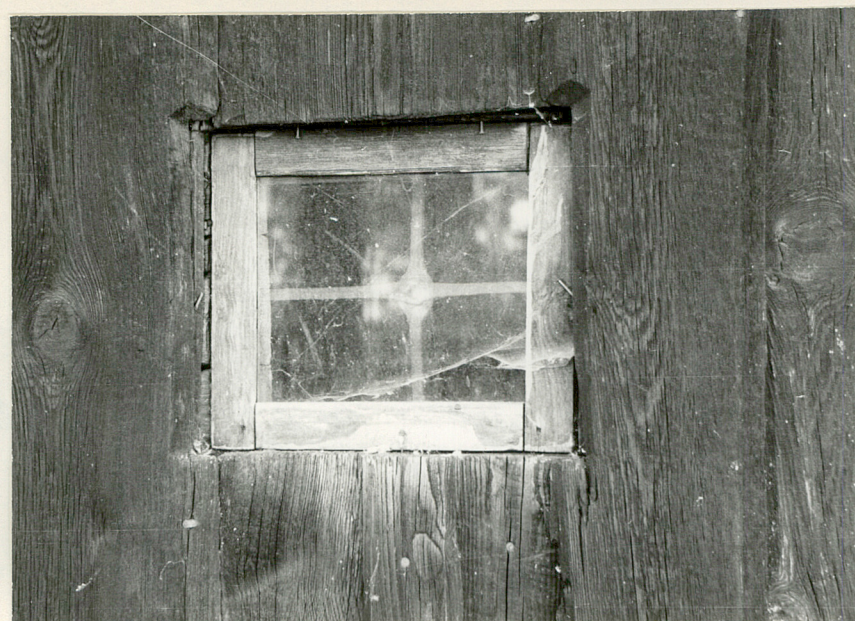
szczeblinami poziomymi. *Okno zakrystii* stałe, jednodzielne.

10. Schody na chór muzyczny.
11. Okno w pd. ścianie nawy.
12. Okno w pd. ścianie prezbiterium.
13. Okno zakrystii.
14. Okna w górnej kondygnacji wieży.
15. Drzwi zewnętrzne do kruchty zach.

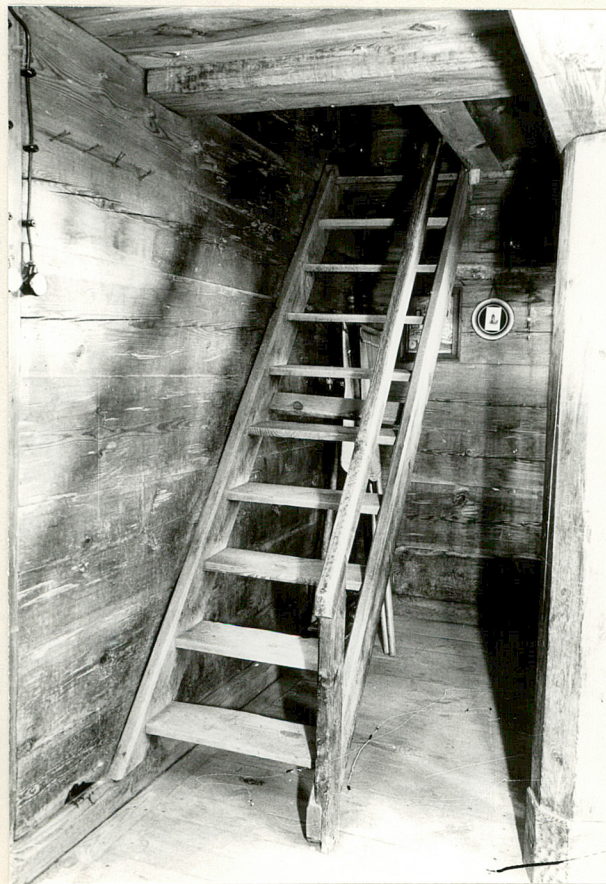
11.

Otwory okienne o wykroju prostokąta stojącego zamkniętego odcinkowo lub w kształcie zbliżonym do kwadratu, z niewielkimi podokiennikami. Od strony wnętrza otwór zakrystii zabezpieczony kutą kratą z zadziórami. W górnej kondygnacji wieży niewielkie otwory okienne zbliżone do kwadratu o ściętych górnych narożach, wypełnione drewnianymi żaluzjami. Okna drewniane wypełnione szkłem białym. Okna prezbiterium - stałe, pojedyncze, trójpoziomowe ze słupkiem pozornym, dzielone krzyżowo na niewielkie prostokątne kwatery. Okna nawy dwupoziomowe z pozornym ślemieniem. Część nadślemienna stała, sześciokwaterowa; podślemienna typu krosnowego, dwudzielna, dzielona

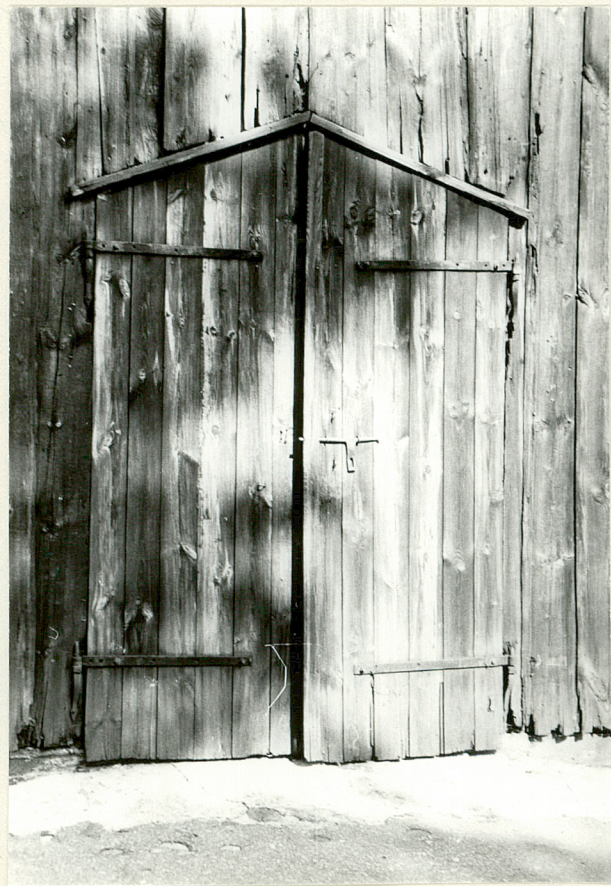
15.

Otwory drzwiowe o wykroju prostokąta stojącego lub prostokąta zamkniętego trójkątnie; wewnętrzne umieszczone w szerokich odrzwiach łączonych górą na nakładkę skośną. Drzwi drewniane o konstrukcji deskowo-listwowej. *Drzwi zewnętrzne do kruchty* dwuskrzydłowe na zawiasach pasowych z kutym rygłem. *Drzwi zewnętrzne do zakrystii* jednoskrzydłowe, z ozdobnym szyldzikiem i kutą klamką, zamek skrzynkowy. *Drzwi wewnętrzne z kruchty do nawy* od strony kruchty opierane rombowo deskami o profilowanych krawędziach z centralnie nałożoną romboidalną dekoracją; ćwiekowane, z kutym łańcuchem i zawiasami pasowymi. *Drzwi wewnętrzne z prezbiterium do zakrystii* jednoskrzydłowe, pokryte wraz z odrzwiami powłoką malarską jednorodną z polichromią prezbiterium.

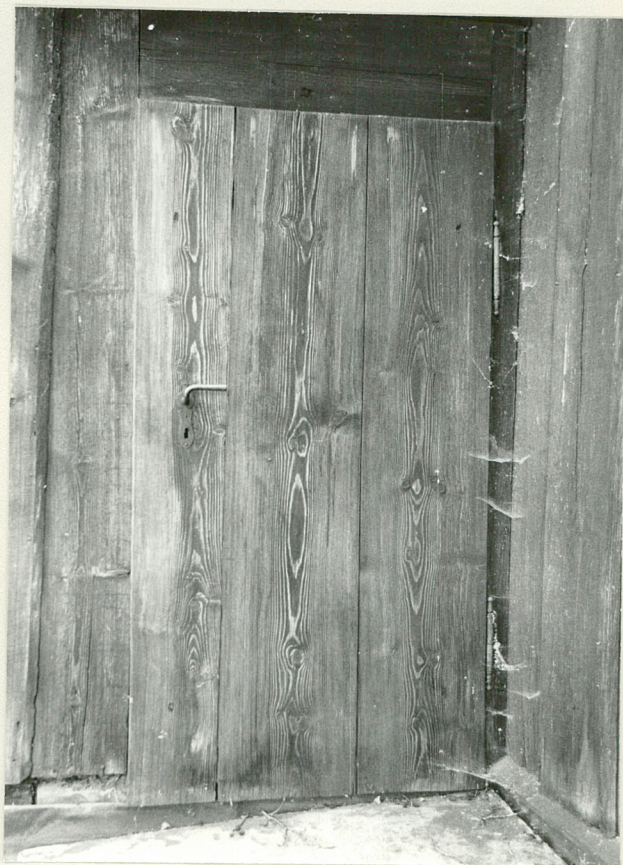
16. Drzwi zewnętrzne do zakrystii.
17. Drzwi wewnętrzne z kruchty zach. do nawy - widok od strony nawy.
18. Drzwi wewnętrzne z kruchty zach. do nawy - widok od strony kruchty.

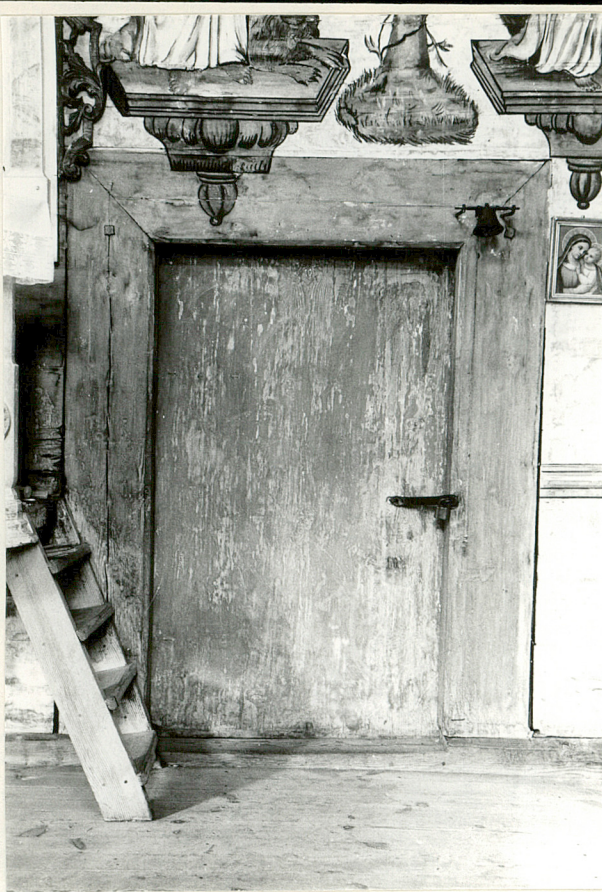
19. Drzwi wewnętrzne do zakrystii - widok od strony prezbiterium.
20. Widok ogólny kościoła od pn.-wsch.
21. Widok na zakrystię od pn.-zach.
22. Widok ogólny kościoła od pd.-zach.

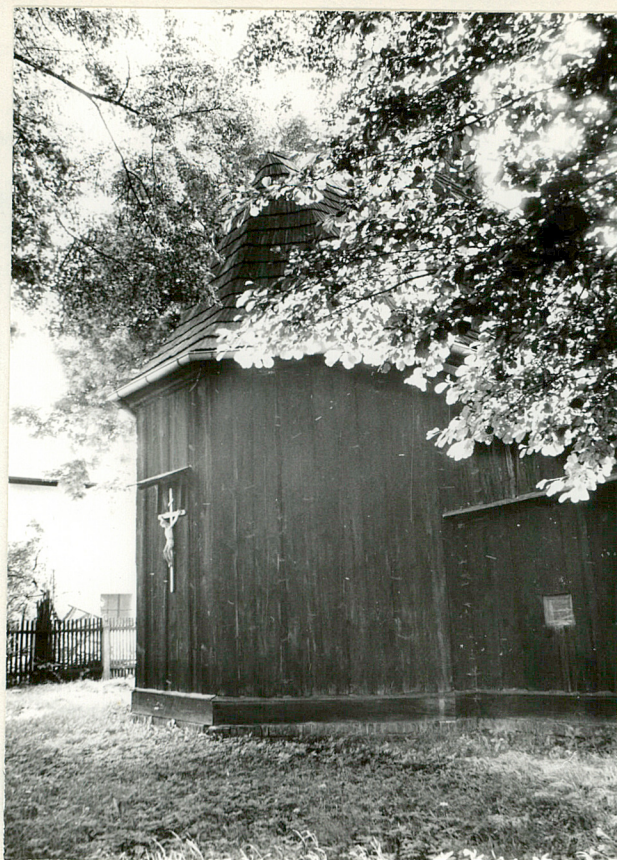
23. Widok kościoła od pn.-zach.
24. Widok na prezbiterium od pn.-wsch.
25. Elewacja zach. kościoła.
26. Gzyms wieńczący pd. ścianę nawy.
27. Krucyfiks na elewacji prezbiterium.

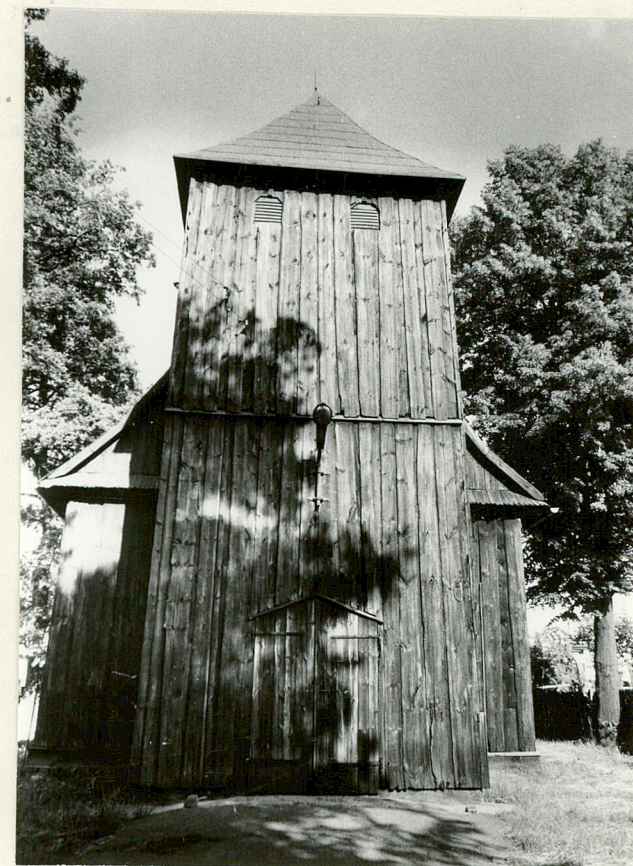
25.

Elewacje z niskim cokolem utworzonym z ceglanej podmurówki nakrytej w partii korpusu drewnianym okapnikiem, szalowane pionowo deskami na zakład, regularnie rozczłonowane otworami okiennymi. Korpus kościoła obiega na jednym poziomie wydatny profilowany gzyms koronujący nakryty okapem. W poziomie okapu korpusu zach. elewacja wieży dzielona horyzontalnie niewielkim okapnikiem. Wsch. ściana prezbiterium dekorowana drewnianym zadaszonym krucyfiksem. Elewacje w naturalnym kolorze drewna poddanego działaniu impregnatów i czynników atmosferycznych.

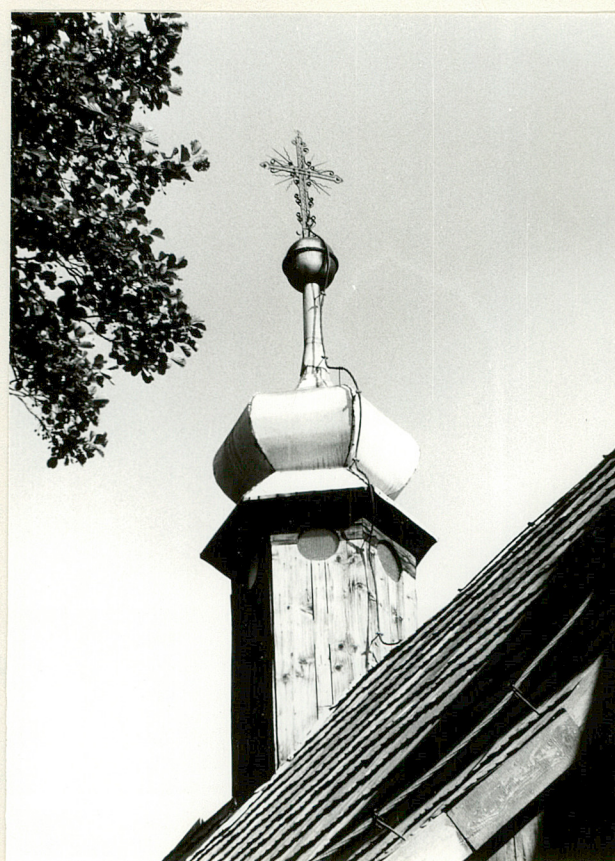
Dachy prezbiterium i nawy dwuspadowe; nad prezbiterium niższy przy zachowaniu tego samego kąta nachylenia połaci, zakończony od wsch. trójpołaciowo. Wieża zadaszona namiotowo czteropołaciowo. Sygnaturka z sześcioboczną podstawą i cebulastym hełmem zakończonym iglicą z kulą i krzyżem. Nad zakrystią dach pulpitowy z kalenicą biegnącą tuż pod okapem prezbiterium i obejmujący pn.-wsch. naroże nawy.

28. Sygnaturka - widok od pn.-zach.
30. Wnętrze kościoła - widok na nawę i prezbiterium.
31. Wnętrze kościoła - profil belki tęczowej.

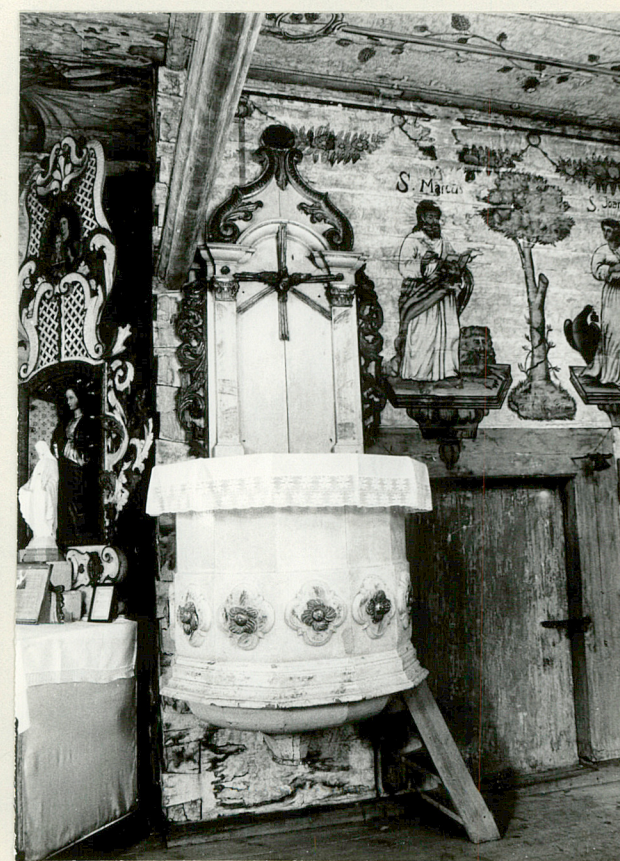
31.

Jednonawowe, o wyodrębnionym uskoku prezbiterium zamkniętym trójbocznie. Otwór tęczowy o wykroju prostokątnym spięty profilowaną belką tęczową, na której Ukrzyżowanie. Po pn. stronie tęczy kościoła założona na 10-boku nadwieszona ambona z wolutowo zwieńczonym zapleckiem. W zach. części nawy chór muzyczny wsparty na dwóch słupach i profilowanej belce z wyciętą dłuć inskrypcją "A.D. 1758 ... 20 ... RIS". Balustrada chóru deskowa typu parapetowego. Słupy chóru o przekroju ośmiobocznym, z wydzielonymi uskoku piedestałami. Zrąb ścian prezbiterium i wsch. partii nawy wraz ze stropami pokryte pobiałą stanowiącą tło dla polichromii. Trójboczne zakończenie prezbiterium wraz z częścią stropu ujęte iluzjonistycznie malowaną kotarą spływającą spod baldachiumu z symbolem Oka Opatrzności. Ściany prezbiterium z polichromią o podziale dwustrefowym, artykułowane w górnej partii umieszczonymi w narożach, wspartymi na profilowanym gzymsie pilastrami o kapitelach kompozytowych. Na pn. i pd. ścianie, w strefach wydzielonych za pomocą pilastrów kompozycje figuralne przedstawiające czterech Ewangelistów stojących na malowanych konsolach. W zwieńczeniu ścian podwieszone u malowanego gzymsu girlandy, a na ścianach pn.-wsch. i pd.-wsch. pęki owoców. Strop prezbiterium z centralnie umieszczonym medalionem rocaillowym,

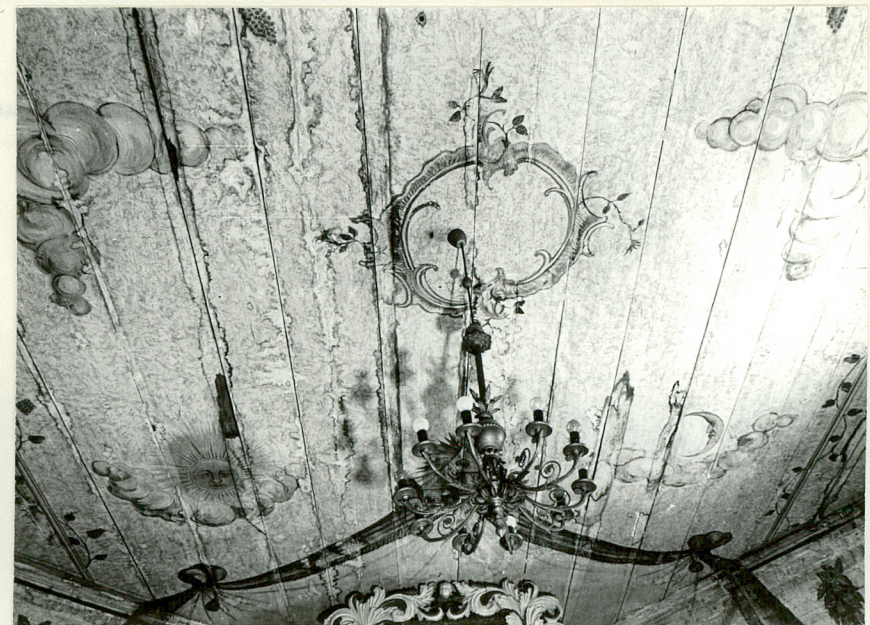
- 32. Wnętrze kościoła - ambona w tęczy kościoła.
- 33. Wnętrze kościoła - polichromia stropu prezbiterium.
- 33. Wnętrze kościoła - polichromia pn. ściany prezbiterium.
- 34. Wnętrze kościoła - widok na chór muzyczny.
- 35. Wnętrze kościoła - pn. słup chóru muzycznego.
- 36. Belka chóru muzycznego z datą "1758".

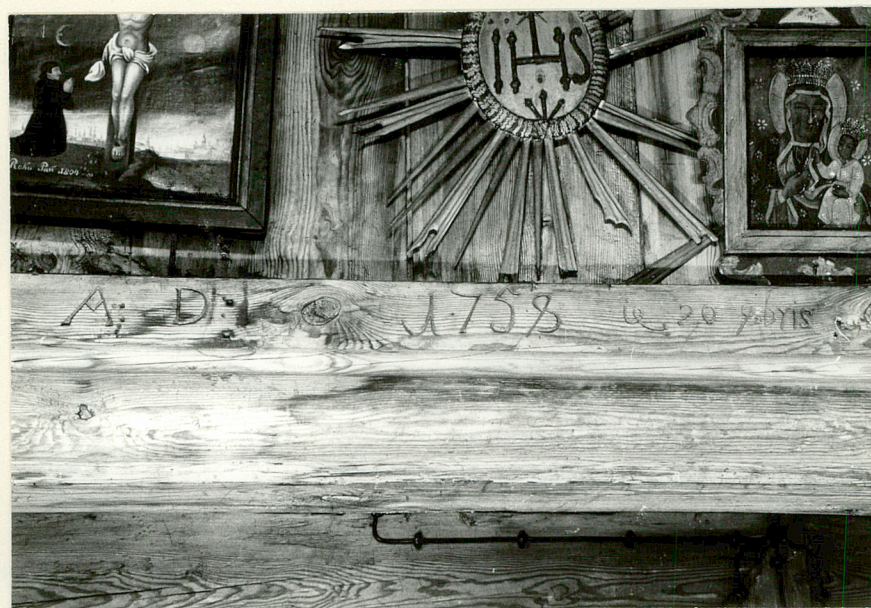
36.

r. Nowy, modrzewiowy wzniesiony na tym samym miejscu w 1758 r. (data wycięta na belce chóru muzycznego).

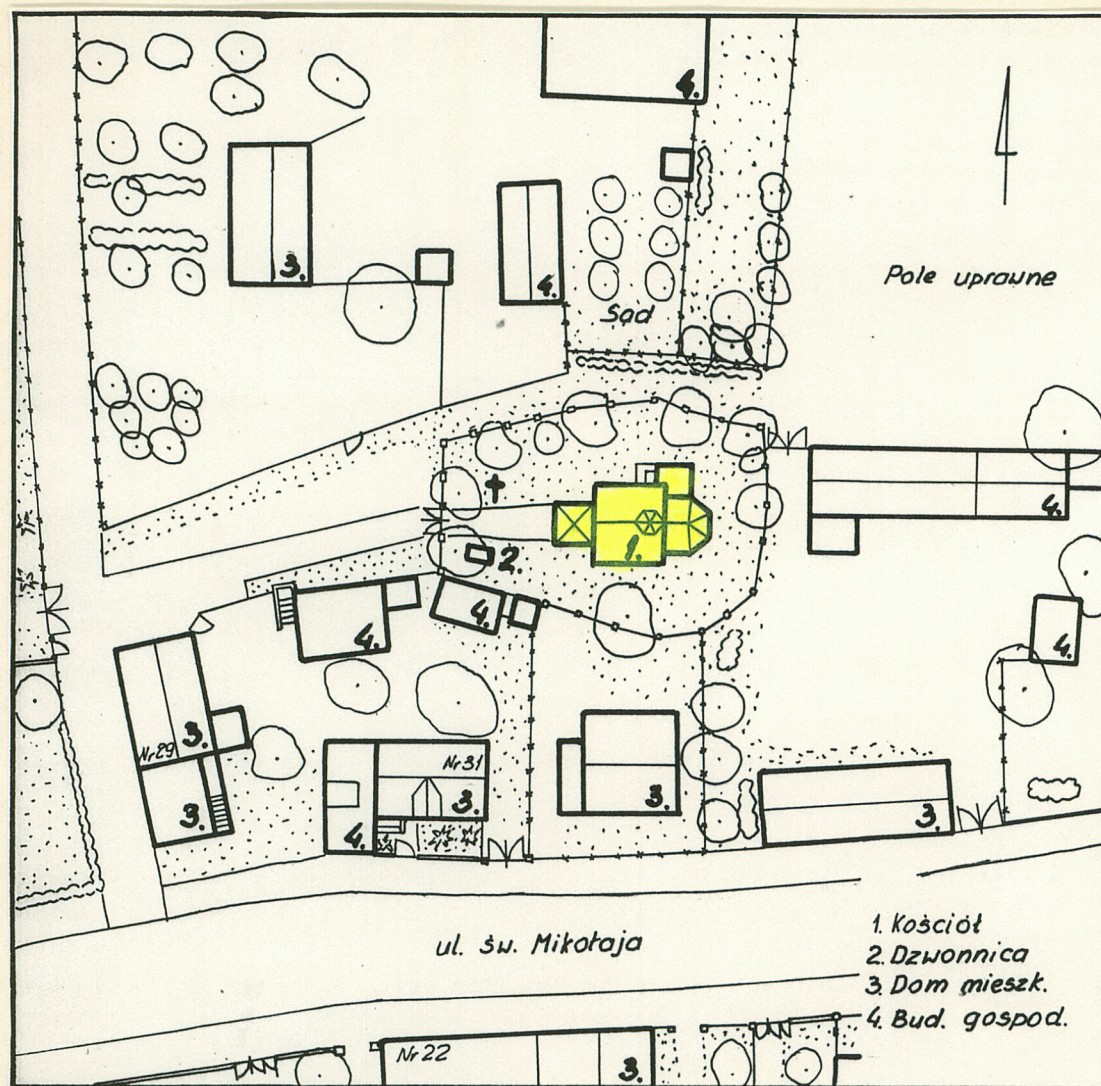
rzut i plan sytuacyjny

Kościół jednonawowy, z prostokątną, zbliżoną do kwadratu nawą i węższym, również zbliżonym do kwadratu prezbiterium zamkniętym trójbocznie. W pn. naroże, na styku nawy i prezbiterium wkomponowana czworoboczna zakrystia. Od zach., na przedłużeniu nawy węższa od niej, kwadratowa wieża z kruchtą w przyziemiu. Pomieszczenie kruchty skomunikowane z chórem muzycznym.
