1. Obiekt zabytkowy

Kościół filialny p.w. św. Michała

OSTRZESZÓW

OSTRZESZÓW
DOKUMENTACJA
ZABYTKÓW

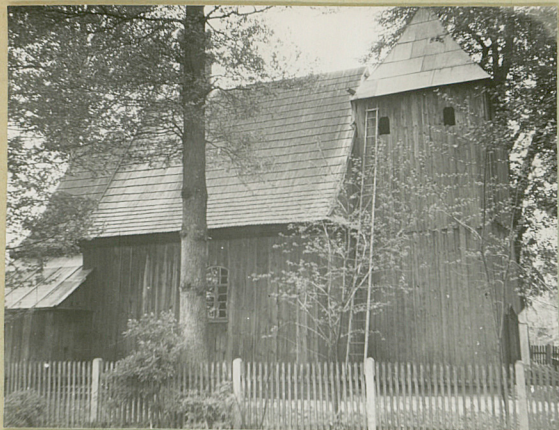
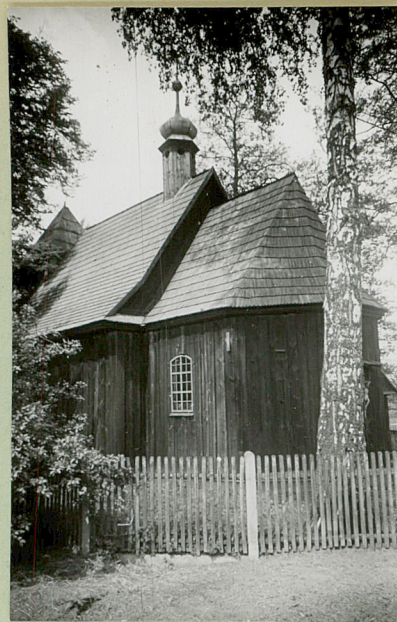
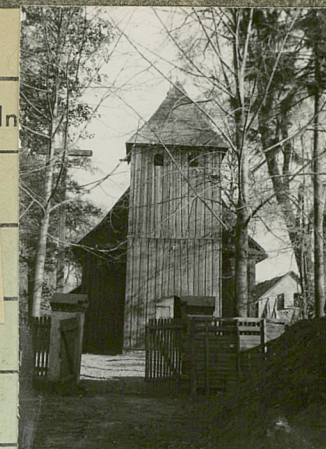
31. Szkic sytuacyjny, plan schematyczny, uwagi opisowe, fotografia

Kościół orientowany. Drewniany konstrukcyjnie wykonany z wieńca, konstrukcyjnie stropowej, brzołki prostokątnej zamknięte trójkątnie, przy nim od pr. m. wielka prostokątna zakrętnia. Nowa na miejscu zbudowana do wysokości. Od zach. wysokość ta sama. Wnętrze nakryte stropem płaskim. Chór muzyczny drewniany wsparty na dwóch słupach. Na zewnętrznej stronie nakryty deshami. Dach szczytowy byłby oparty, nad zakrętnią, pulpitem byłby blaszany. Wewnątrz na sygnaturkę, lustrówkę barokową. Niska wieża ośmiokątna prostokątna, nakryta deshami, nakryta dachem namiotowym byłby blaszany.
