OŚRODEK DOKUMENTACJI
ZABYTKÓW W WARSZAWIE
Karta Ewidencyjna Zabytków
Architektury i Budownictwa

WILLA

POBIEDZISKA

ul. Goślińska 2
62-010 Pobiedziska

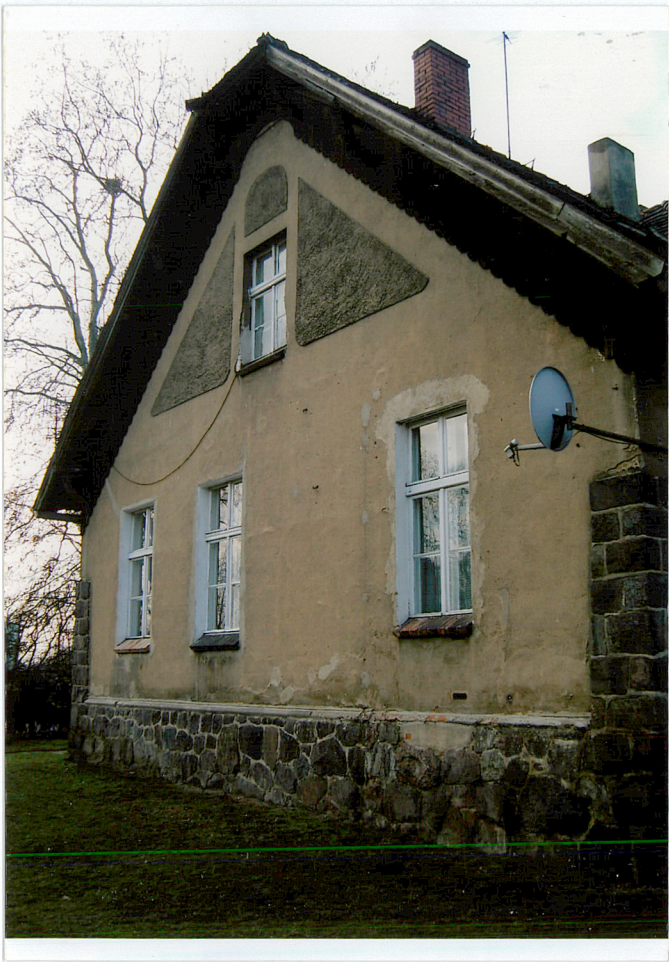
4

26. Okno w elewacji południowej – ryzalit.
27. Okno w elewacji południowej – ryzalit.
28. Okno w elewacji wschodniej.
29. Okno piwniczne w elewacji południowej.

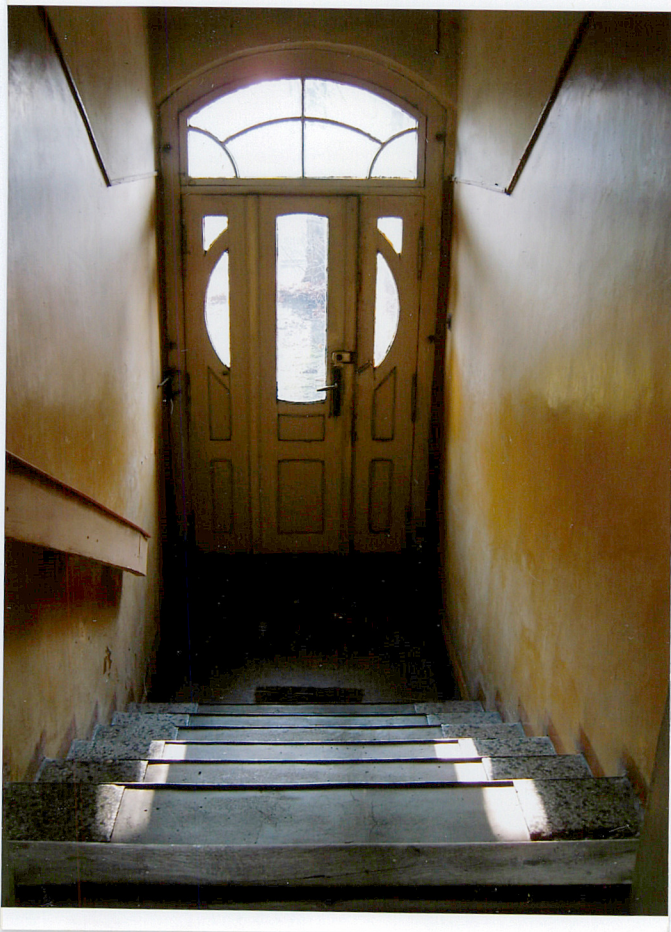
11

11. Sień główna.
12. Drzwi oddzielające sień od korytarza.
13. Klatka schodowa – widok na wyjście w elewacji północnej.
14. Klatka schodowa – widok na drzwi prowadzące na korytarz.

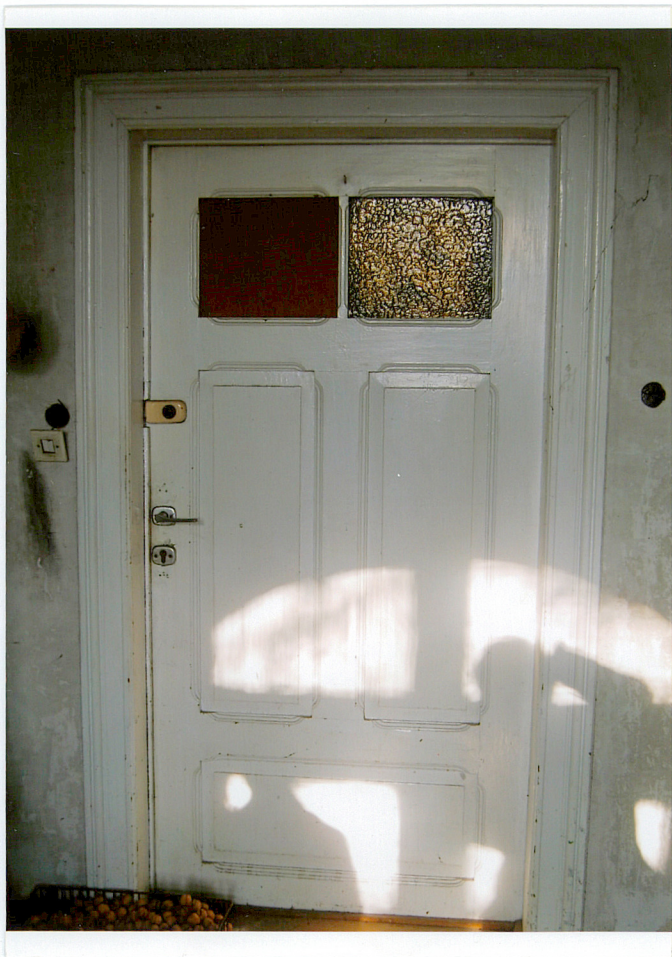
18

15. Drzwi do pomieszczeń na parterze.
16. Drzwi do pomieszczeń na parterze.
17. Drzwi do pomieszczeń na parterze.
18. Drzwi do pomieszczeń na poddaszu.
19. Drzwi w kuchni na parterze.

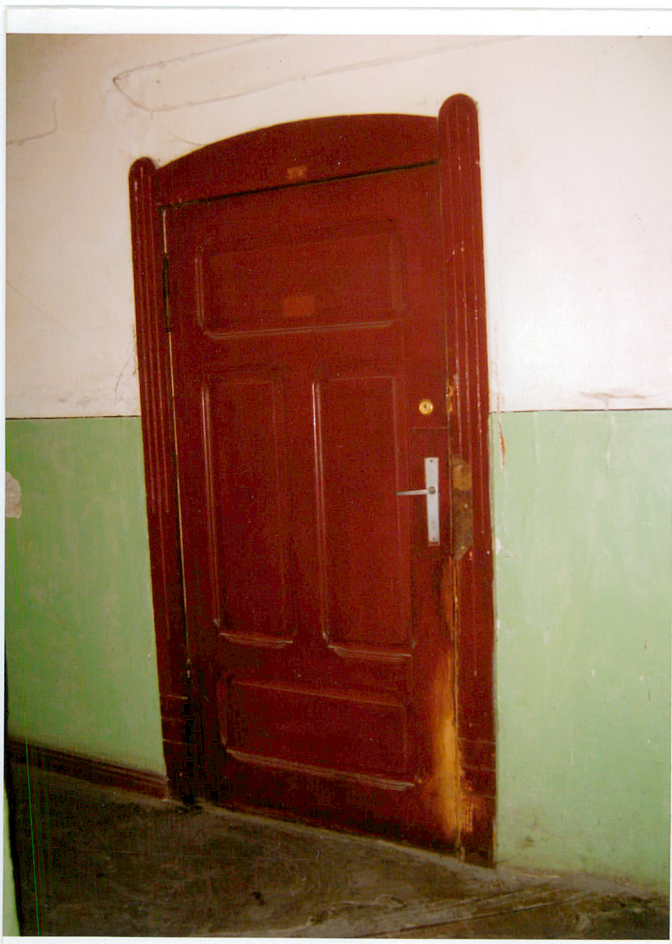
20

20. Drzwi do pomieszczeń na poddaszu.
21. Drzwi do pomieszczeń na poddaszu.
22. Korytarz na parterze.
23. Korytarz na parterze.
24. Korytarz na poddaszu.
25. Okno w elewacji południowej.

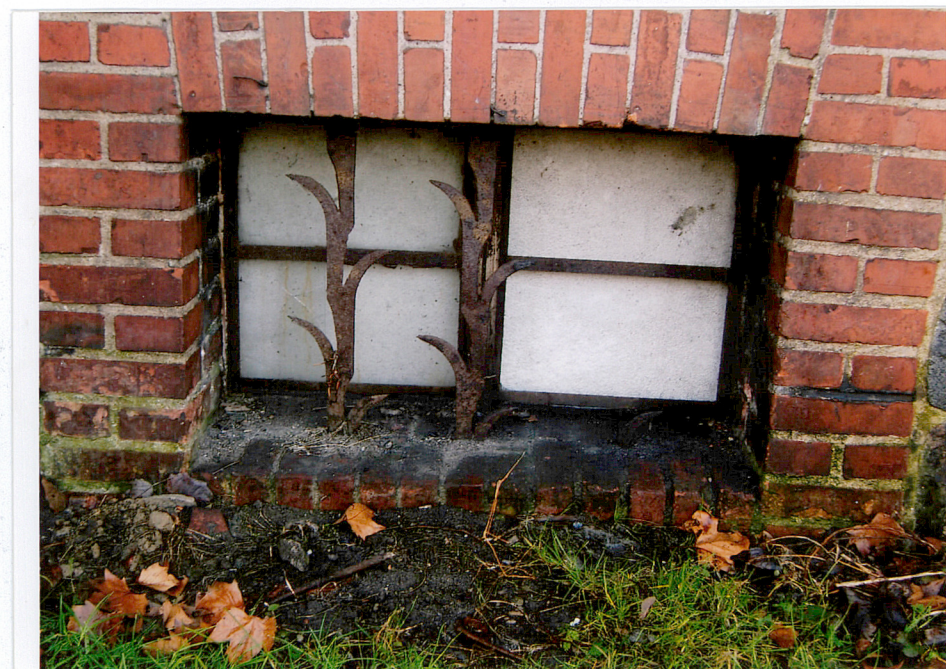
30

30. Okno piwniczne w elewacji północnej.
31. Wejście do piwnicy.
32. Piwnica.
33. Wieżba dachowa.
34. Wieżba dachowa
35. Rozeta w pomieszczeniu na parterze (ryzalit).

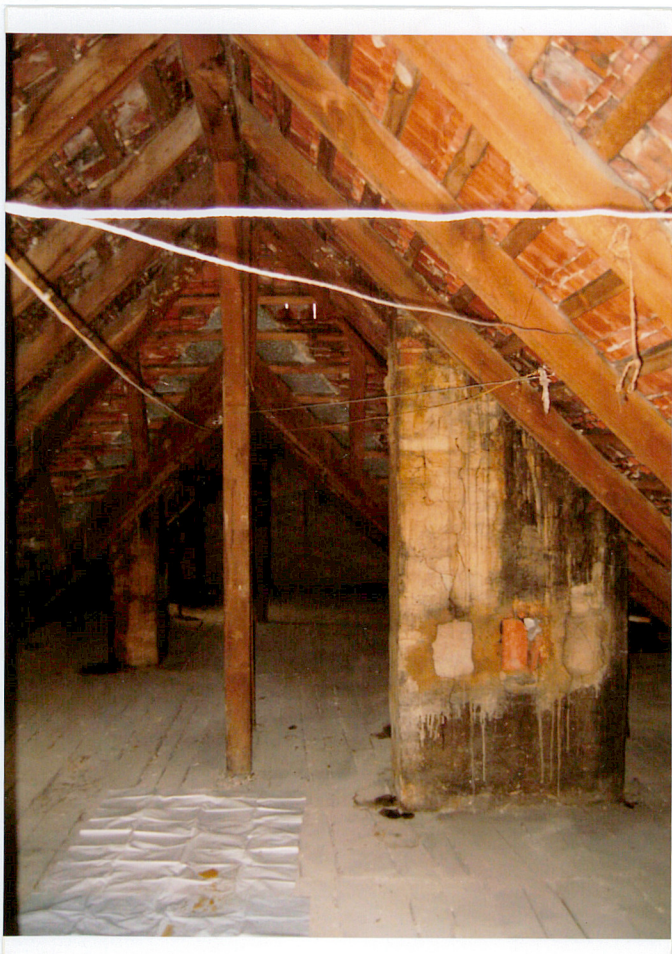
33

Wieżba dachowa – drewniana o konstrukcji mieszanej jednowieszakowej

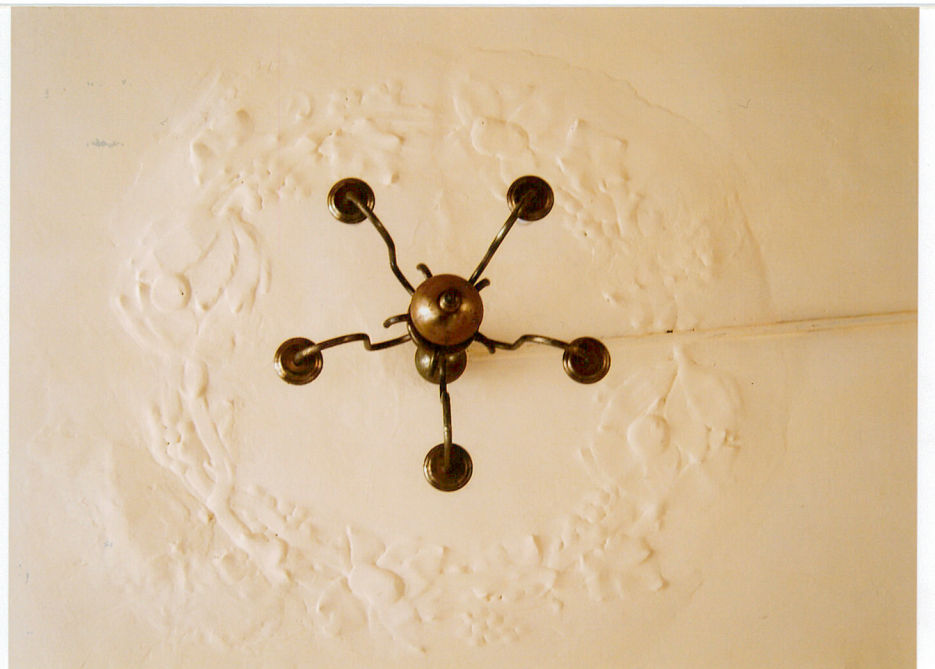
35

WYPOSAŻENIE: zachowana cała drewniana stolarka okienna i drzwiowa, większość posadzek, część drewnianych podłóg. W pokoju mieszczącym się w ryzalicy na suficie słabo czytelne pozostałości rozety, w pomieszczeniu obok widoczne fasety. Zachowane secesyjne klamki z szyldami zdobionymi dekoracją roślinną.

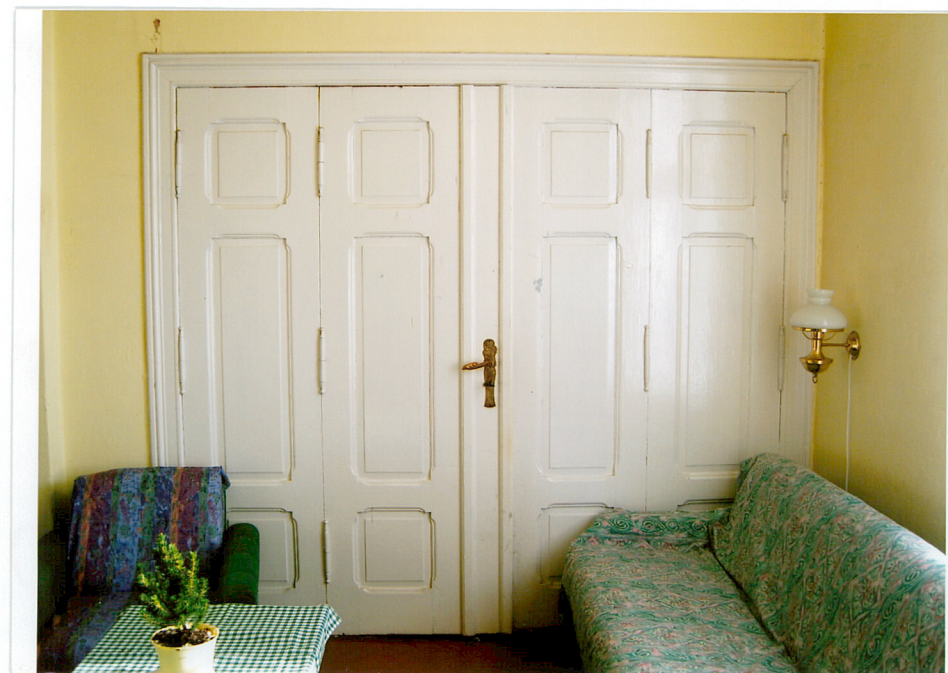
36

36. Drzwi pomiędzy dwoma dużymi pokojami na parterze.
37. Faseta w mieszkaniu na parterze.
38. Widok na północną część ogrodu.
39. Pozostałości zabudowy gospodarczej.
