ZBÓR POEWANGELICKI

1777-1780  
2 poł.XIX w

ODOLANÓW

1. Miejscowość .....	4. Obiekt (nazwa jak w karcie)	5. Zawartość wkładki (nazwa materiału uzupełniającego)
2. Gmina .....		
3. Województwo ... <b>ODOLANÓW</b> .....	<b>Kościół poewangelicki</b>	<b>c.d. opisu, materiał fotograficzny</b>

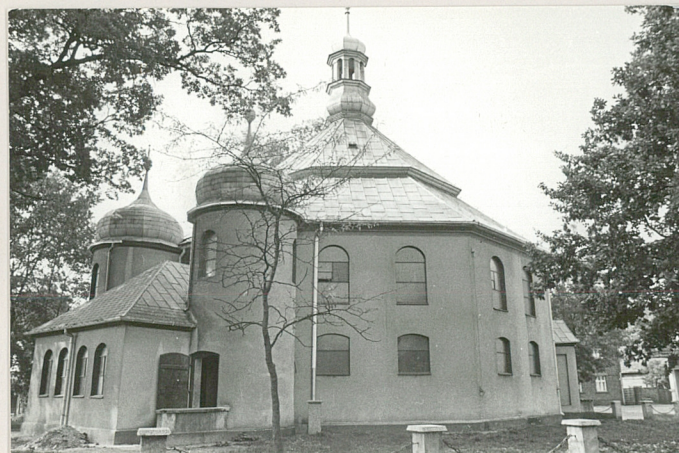
1.Widok na kościół od strony wschodniej – z placu T. Kościuszki. 2. Fragment kościoła z zakrystią i wieżyczkami schodowymi. 3.Widok na kościół od strony południowej. 4.El ewacja zachodnia. 5.El ewacja północna z wejściem głównym. 6.Widok od strony północnej. 7.Przybudówka wejściowa od strony zachodniej. 8.Przybudówka wejściowa od strony północnej. 9.Naroże zachodnie korpusu. 10.Zwieńczenie części centralnej. 11. Zwieńczenie wieżyczek przy zakrystii. 12.Wejście do wieży schodowej. 13. Drzwi wewnętrzne główne. 14. Schody wieży. 15.Wejście z empory na poddasze nad zakrystią. 16. Wnętrze kościoła. 17. Widok na ścianę z prospektem organowym. 18. Ściana ołtarzowa – ołtarz zdementowany. 19.20.21. Dekoracja malarska zwierciadlanego stropu wnętrza kościoła z inskrypcjami. 22.Słup wspierający emporę. 23.Fragment słupa z dekoracją malarską. 24. Słup II kondygnacji wnętrza kościoła. 25. Wnętrze obejścia emporowego. 26.Malowidła na stopie empory. 27. Dekoracja malarska parapetu w części empory reprezentacyjnej. 28. Elementy snycerskie / fartuszki/ poniżej gzymsu dolnego empory. 29.30. Epitafia malowane – umieszczone po obu stronach wejścia głównego. 31. Ława z malarską dekoracją czoła. 32. Piec żeliwny cylindryczny. 33. Szafa narożna w zakrystii. 34.35. Fragment konstrukcji wieżby dachowej przy czaszy sklepienia. 36.Konstrukcja wieżby dachowej nad korpusem głównym. 37.Wejście nad sklepienie zwierciadlane. 38. Konstrukcja wieżby nad sklepieniem zwierciadlanym. 39. Mapa parafii ewangelickiej w Odolanowie z 1854 roku. Litiografia Th. Hofmanna – Ostrów. Repr. Z Werdesche Bibelberichte nr 1 1854 r. 40. Reprodukacja widoku kościoła z 1854 roku j.w.

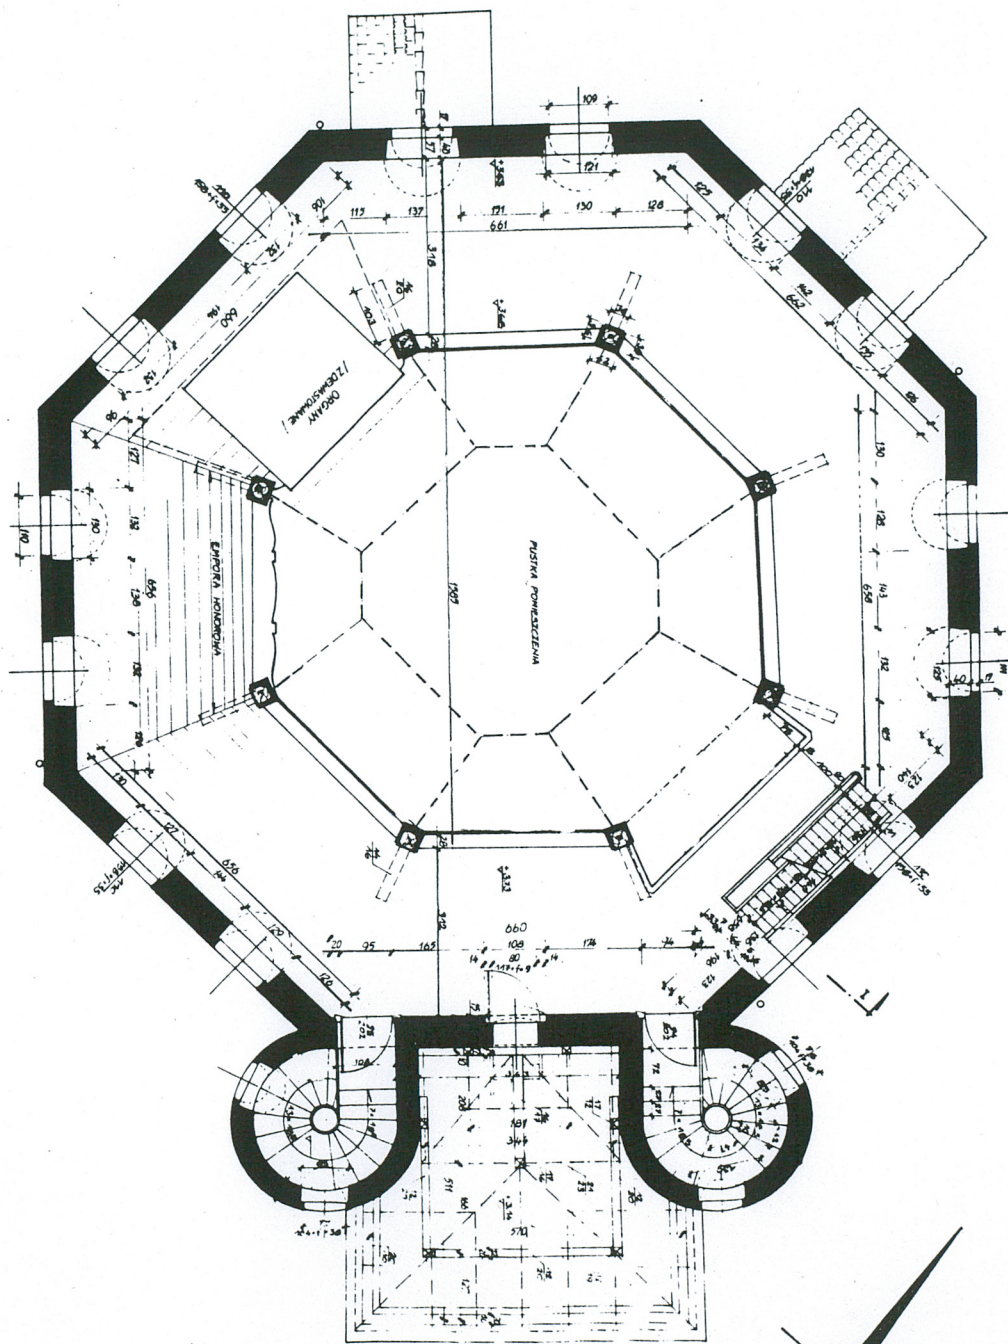
INWENTARYZACJA 1985 R. AKTUALIZACJA. D. STODOLSKA

Rzut - założony na planie centralnym w kształcie ośmioboku, od strony południowo – wschodniej zakrystia, zawężona po bokach wcinającymi się w jej ściany boczne dwoma wieżami założonymi na planie koła. Każda z wież mieści samodzielną klatkę schodową, komunikującą kondygnacje. Zakrystia połączona komunikacyjnie z wnętrzem głównym i wieżą wschodnią. Od strony północnej przedsionek mieszczący wejście główne do kościoła, od strony północno – wschodniej przedsionek mieszczący wejście pomocnicze. Wnętrze jednoprzestrzenne, z emporami wspartymi na ośmiu słupach tworzących formę ośmioboku. Na wschodniej ścianie oktagonu – wewnętrzne schody przyścienne.
