KARTA EWIDENCYJNA ZABYTKÓW  
ARCHITEKTURY I BUDOWNICTWA

ZABUDOWANIA GOSPODARSKIE DAWNEJ ZAGRODY BAMBERSKIEJ  
PRZY UL. DĄBROWSKIEGO 137

1870-1910

P O Z N A N

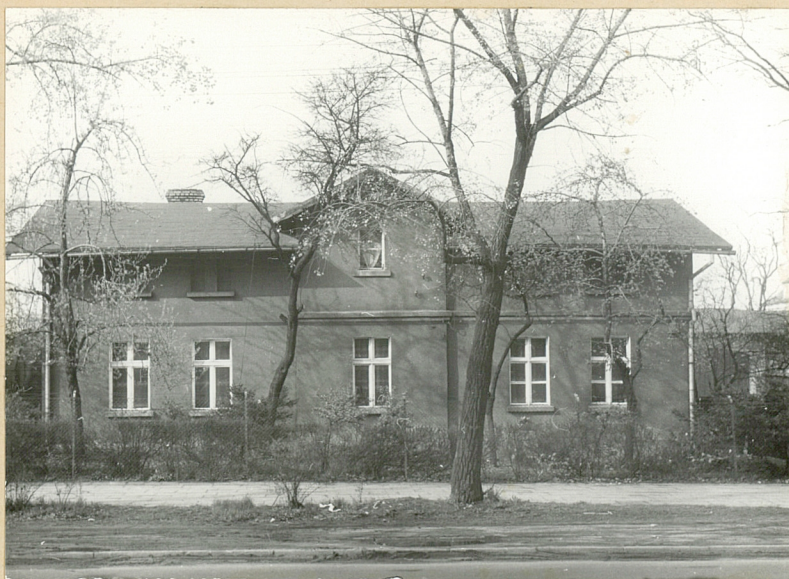
Budynek mieszkalny

Murowany z cegły pełnej, tynkowany z zewn. i wewn., stropy nad pomieszczeniami parteru drewniane, więźba dachowa drewniana, dach kryty papą. Podłogi drewniane, schody zewn. betonowe, schody wewn. drewniane, stolarka okienna i drzwiowa drewniana, okna 2-skrzydłowe, drzwi ramowo-płycinowe i deskowe.

Budynek wzniesiony na rzucie zbliżonym do prostokąta, z małym prostokątnym ryzalitem w fasadzie, 3-traktowy układ wnętrz.

Budynek parterowy, z poddaszem, kryty dachem dwuspadowym. Bryła całości zwarta kubiczna; od strony podwórca przylega doń budynek gospodarczy-obora.

W organizacji przestrzeni wnętrza podział na małą, tylnie, centralnie usytuowaną sień i dominującą przestrzeń pomieszczeń mieszkalnych - po dwa pokoje na skrzydłach, w centrum mały frontalnie usytuowany pokój.

Fasada i pozostałe elewacje skromne, kryte szarym nakrapianym tynkiem, układ prostokątnych otworów okiennych. Wejście główne od strony podwórza.

14. Kubatura 520 m <sup>3</sup>	15. Powierzchnia użytkowa 130 m <sup>2</sup>	16. Przeznaczenie pierwotne mieszkalne	17. Użytkowanie obecne mieszkalne.
18. Prace budowlane i konserwatorskie, ich przebieg i dokumentacja  Liczne remonty gruntowne i zabezpieczające.		19. Stan zachowania (fundamenty, ściany zewnętrzne ściany, wewnętrzne, sklepienia, stropy, konstrukcje dachowe, pokrycia dachu, wyposażenie i instalacje)  Stan zachowania bardzo dobry.	
20. Najpilniejsze postulaty konserwatorskie  Wskazany okresowy nadzór konserwatorski.

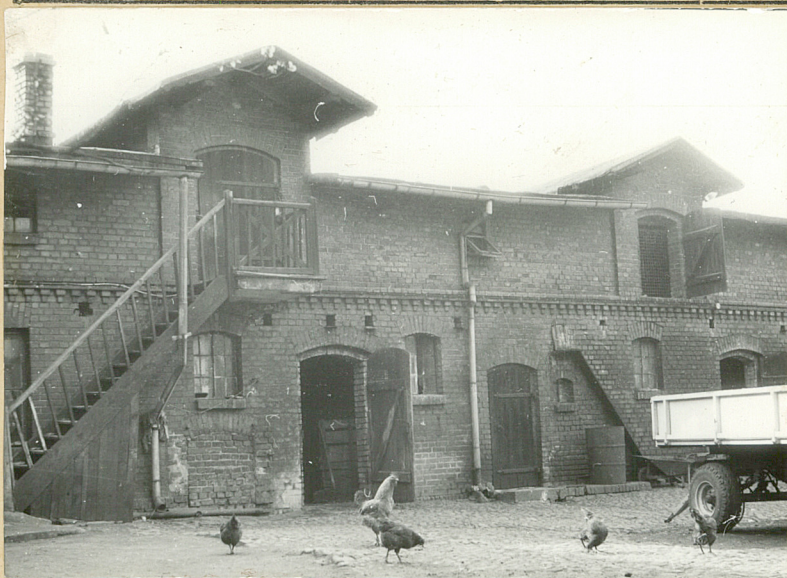
BUDYNEK GOSPODARCZY-OBORA

Murowany z cegły pełnej, tynkowany od wewnątrz, pomieszczenia parteru przekryte stropem monolitycznym, więźba dachowa drewniana, dach kryty papą. Posadzki betonowe, schody zewn. drewniane, stolarka okienna i drzwiowa drewniana, drzwi deskowe.

Budynek wzniesiony na rzucie wydłużonego prostokąta, 1-traktowy układ wewnątrz.

Budynek parterowy, z poddaszem użytkowanym na cele gospodarcze, kryty dachem dwuspadowym. Bryła całości zwarta, w połaci dachowej małe wystawki kryte osobnymi dwuspadowymi daszkami - nadaje to budynkowi charakter członowy. Na skrzydłach przystają doń pod kątem prostym budynek mieszkalny i stodoła.

Fasada nietynkowana/cegła częściowo w wątku kowadełkowym/, powtarzający się rytm okien i drzwi eliptycznym wykończeniu, skromny gzyms architektoniczny/cegła w układzie główkowym/oddzielający parter od poddasza.

Stan zachowania budynku dość dobry

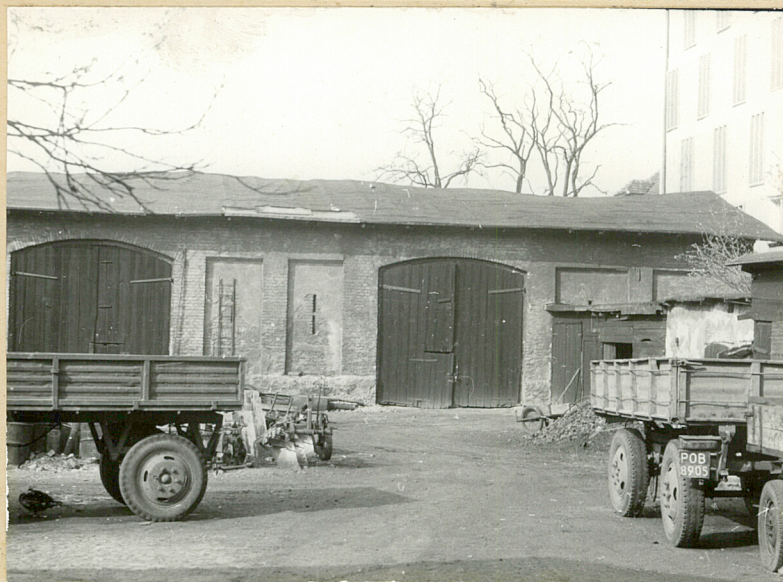
BUDYNEK GOSPODARCZY-STODOŁA

Murowany z cegły pełnej,nie-tynkowany,strop nad piwnicą monolityczny,dach konstrukcji drewnianej kryty papą.Stolarka drzwiowa drewniana – duże deskowe wrota.

Budynek wzniesiony na rzucie wydłużonego prostokąta, 1-traktowy układ wnętrza.

Budynek parterowy,częściowo podpiwniczony,kryty dachem dwuspadowym.Bryła całości zwarta,zbliżona do wydłużonego prostopadłocianu;do zach.skrzydła przystaje obora.

Elewacje od str.ogrodu i podwórza skromne,zorganizowane w podobny sposób –współosiowo usytuow. duże wrota o eliptycznym wykroju, pomiędzy nimi płytkie prostokątne pseudo-blendy ze szczelinami wentylacyjnymi.

Stan zachowania: dość dobry
