1. Obiekt 11306/2

MICHAŁA ARCHANIÓŁA

DZWONNICA KOŚCIOŁA PAR. P.W. ŚW. BARBARY

SZCZURY		4. Obiekt (nazwa jak w karcie) Dzwonnica kościoła parafialnego p.w. św. Barbary	5. Zawartość wkładki (nazwa materiału uzupełniającego) c.d. opisu, rzut poziomy i fotografie
1. Miejscowość.....	OSTRÓW WLKP		
2. Gmina	OSTRÓW WLKP.		
3. Województwo	wielkopolskie

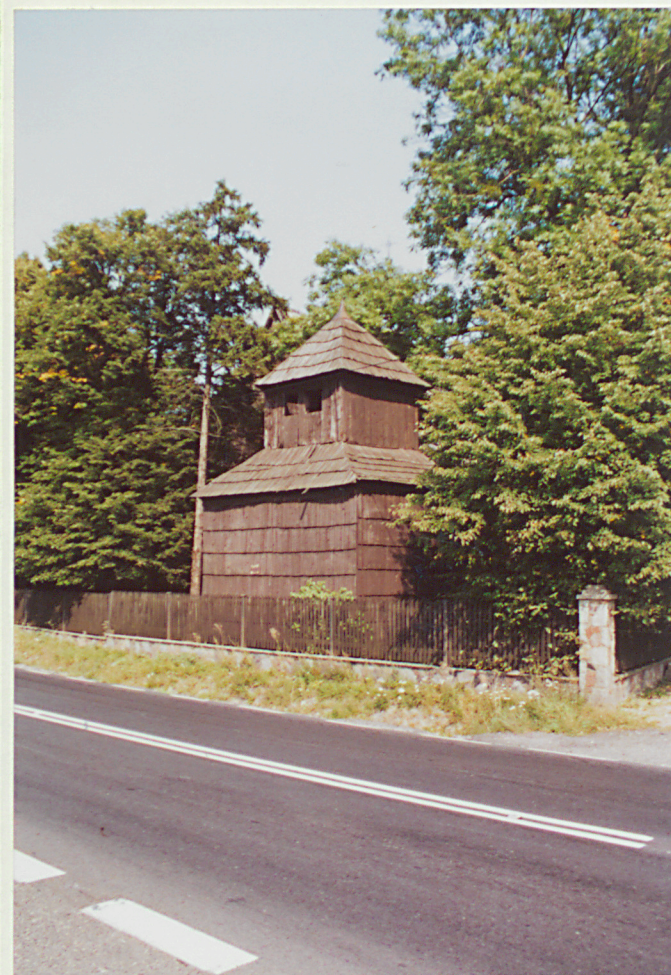
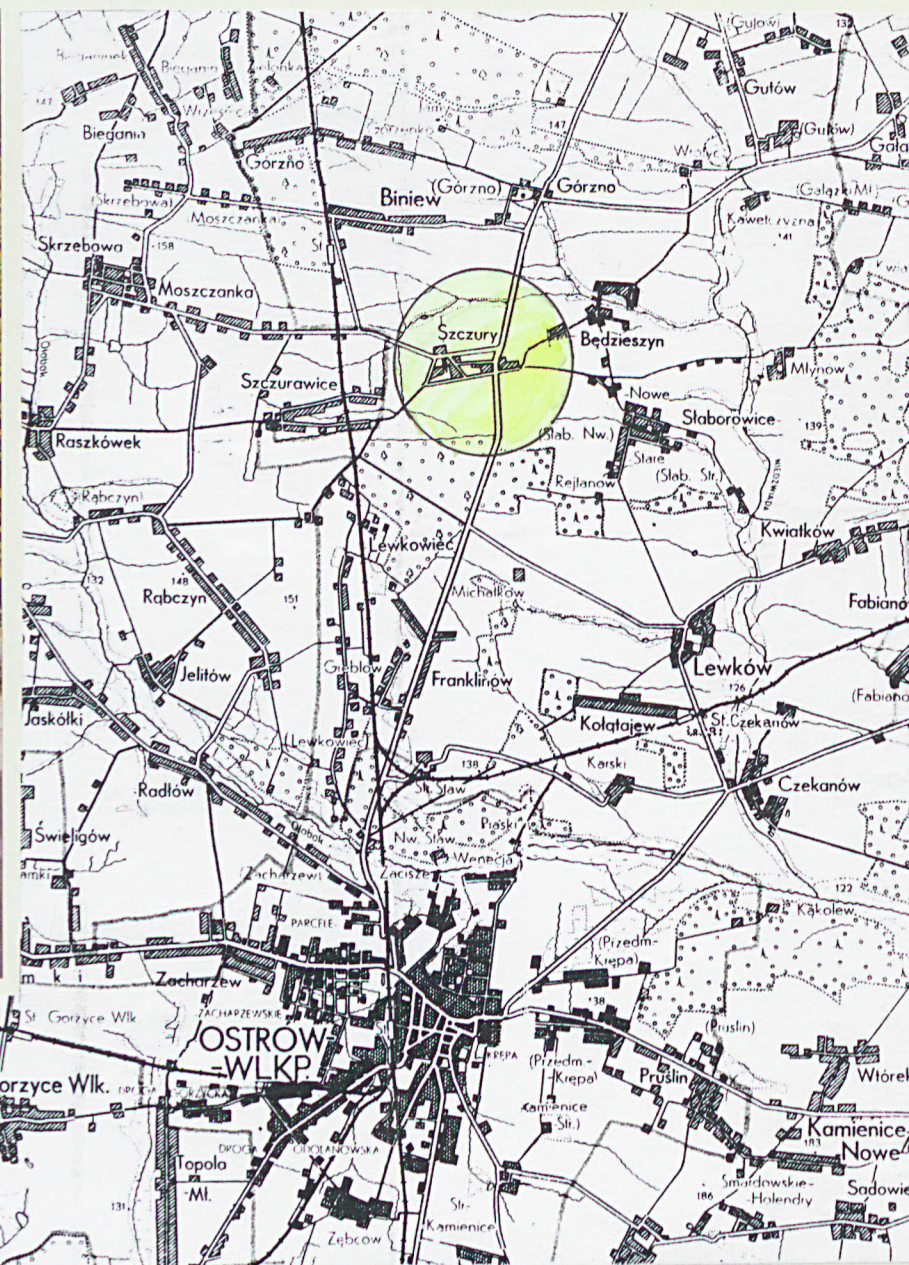
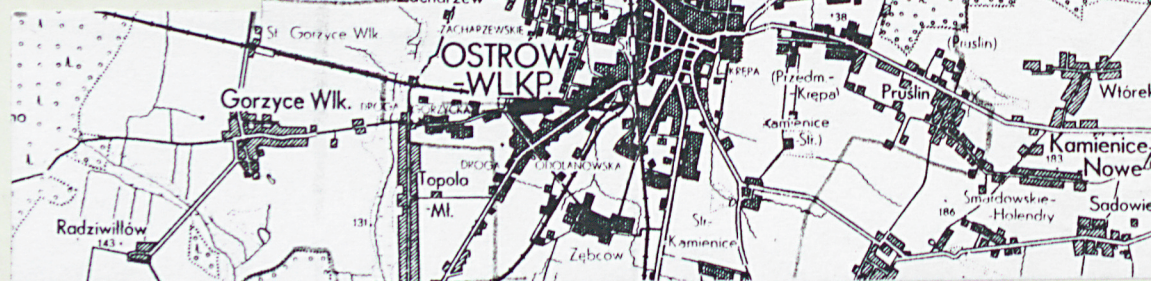
11. Zdjęcia, rzut, przekrój, sytuacja, orientacja

1. **Dzwonnica** - obiekt o kształcie stylizowanego dzwonu, wzniesiona zapewne w 1789 roku, wkrótce po wybudowaniu, staraniem plebana Kazimierza Kędzierskiego, nowego kościoła w 1762. Na wyposażeniu dwa dzwony : 1. z 1555, 2. z 1752 odlany przez Jeremiasza Magera z Wrocławia.

Dzwonnica założona na planie do prostokąta o wymiarach 510 cm x 455-458 cm. W ścianie pn. zlokalizowany otwór drzwiowy.

Zwarta, dwukondygnacyjna, o formie prostopadłościanu, ze ścianami lekko zwężającymi się ku górze, nakryta dachem namiotowym, czteropołaciowym. Powyżej prostopadłościennej, znacznie mniejsza górna kondygnacja z analogicznym przekryciem i iglica w zwieńczeniu.

Elewacje dwukondygnacyjne, z niskim, ceglany murem, w dolnej partii oszalowane gontem, w górnej deskami ułożonymi na styk, w pionowym układzie. Pośrodku pn. ściany zlokalizowany prostokątny, zamknięty prosto otwór drzwiowy. W górnej partii każdej z elewacji (poza stroną pd.) zgrupowane po dwa, prostokątne otwory okienne. Elewacje w naturalnym kolorze drewna poddanego działaniu impregnatów i czynników atmosferycznych.

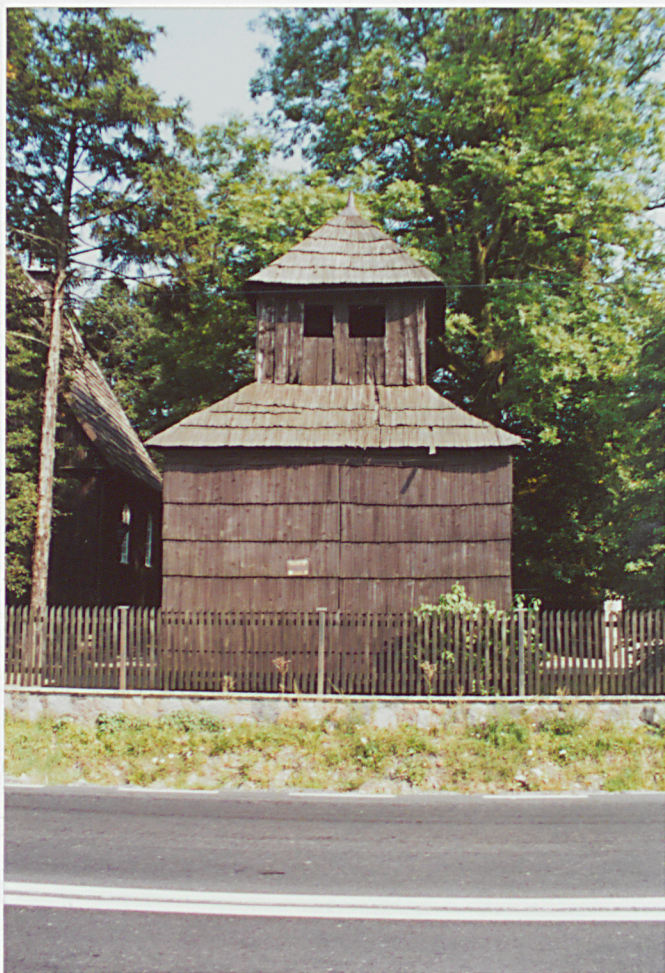
1. Widok dzwonnicy od pd.-zach.
2. Podmurówka dzwonnicy.
3. Drzwi zewnętrzne do dzwonnicy.
4. Widok dzwonnicy od zach.
5. Widok od pd.-wsch.
6. Widok ogólny od pn. – wsch.
7. Widok dzwonnicy od pn.
8. Górna kondygnacja dzwonnicy.
9. Gzyms okapowy.
10. Konstrukcja zawieszenia dzwonów.

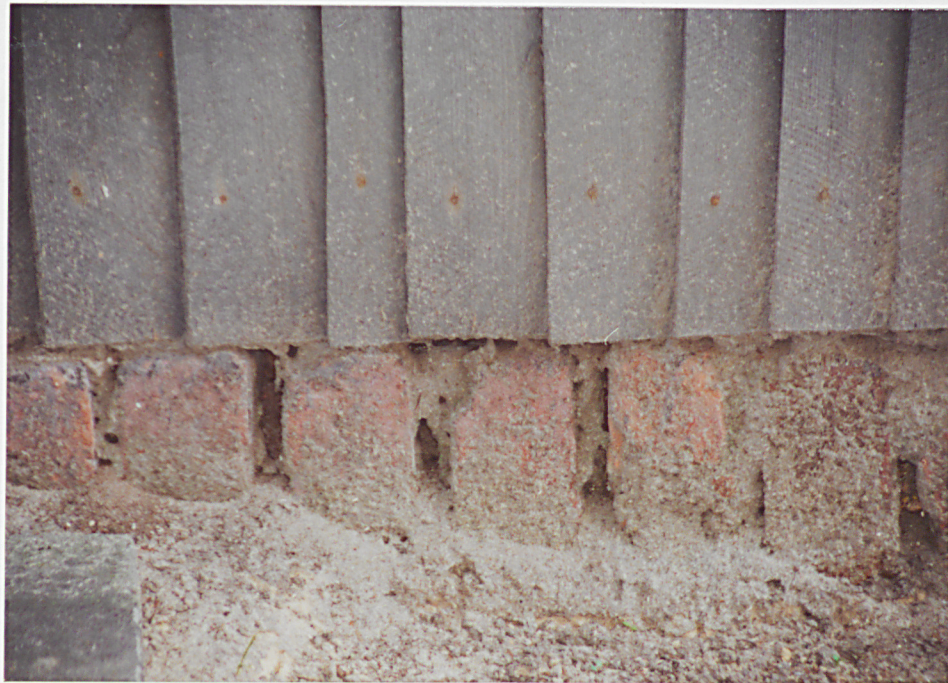
2.

Podwalina - drewniana, posadowiona na podmurówce z wielkoformatowych cegieł o wymiarach ok. 27 x 13,5 x 7,5 cm, wykończonej górną warstwą cegieł ułożonych na rolkę. Cegły łączone zaprawą wapienną.

14. Kubatura	15. Powierzchnia użytkowa	16. Przeznaczenie pierwotne	17. Użytkowanie obecne
≈ 110 m ³	≈ 23m ²	dzwonnica	dzwonnica
18. Prace budowlane i konserwatorskie, ich przebieg i dokumentacja (po 1945 r.)		19. Stan zachowania (fundamenty, ściany zewnętrzne, ściany wewnętrzne, sklepienia, stropy, konstrukcje dachowe, pokrycie dachu, wyposażenie i instalacje)	
<p>Brak informacji na temat dat i zakresów wcześniej przeprowadzonych remontów dzwonnicy.</p>		<ul style="list-style-type: none"> • podwaliny i ściany – konstrukcja stabilna, porażona przez czynniki korozji biologicznej, oszalowanie zniszczone, podmurówka z ubytkami cegieł oraz spoinowania, • więźba dachowa – miejscowo porażona przez czynniki korozji biologicznej, • pokrycie dachu - nieszczelne, 	
<p>20. Najpilniejsze postulaty konserwatorskie</p> <p>Zaleca się przeprowadzenie remontu w zakresie wymiany oszalowania ścian oraz pokrycia dachowego. Konieczne prace impregnacyjne więźby dachowej i konstrukcji ścian. Niezbędne przemurowanie podmurówki.</p>

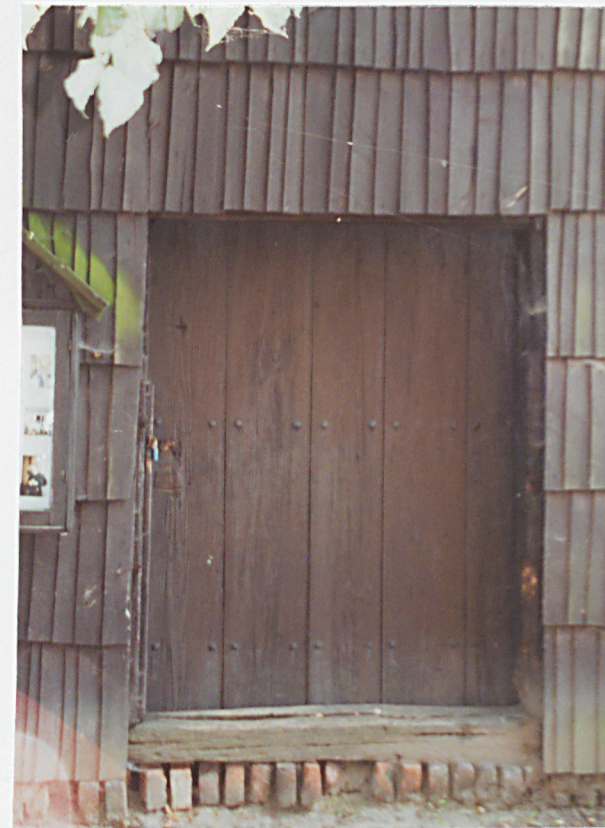
3.

Otwór drzwiowy o wykroju prostokąta stojącego zamkniętego półkoliście. Łuk zaszalowany gontem. **Drzwi zewnętrzne** drewniane, jednoskrzydłowe, konstrukcji deskowo-listwowej, niedostosowane do kształtu otworu. Drzwi ćwiekowane, zawiasy pasowe.

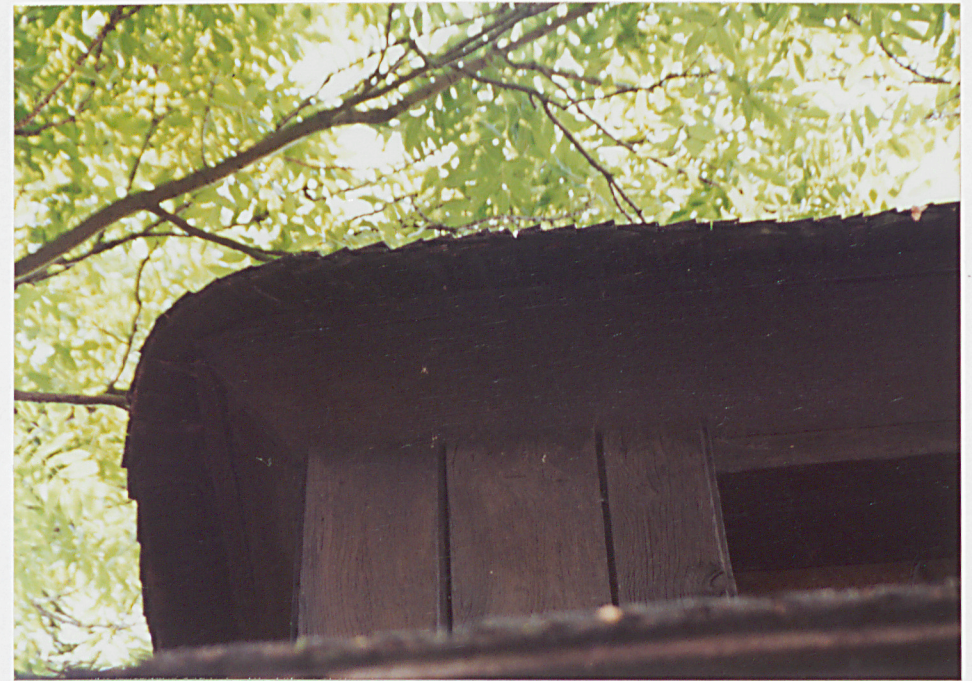
8.

Wieżba dachowa - drewniana, o ustroju krokwiowym, dwukondygnacyjna. W górnej kondygnacji rodzaj czworobocznej sygnaturki z krótkim słupem tzw. królem pośrodku, podpierającym kapice promieniście ułożonych krokwi. W górnej kondygnacji konstrukcja zawieszenia dzwonów.
