Nr 19159  
WIELKOPOLSKI

Kamienica – ul. Dominikańska 3

Początek XIX w.

Poznań

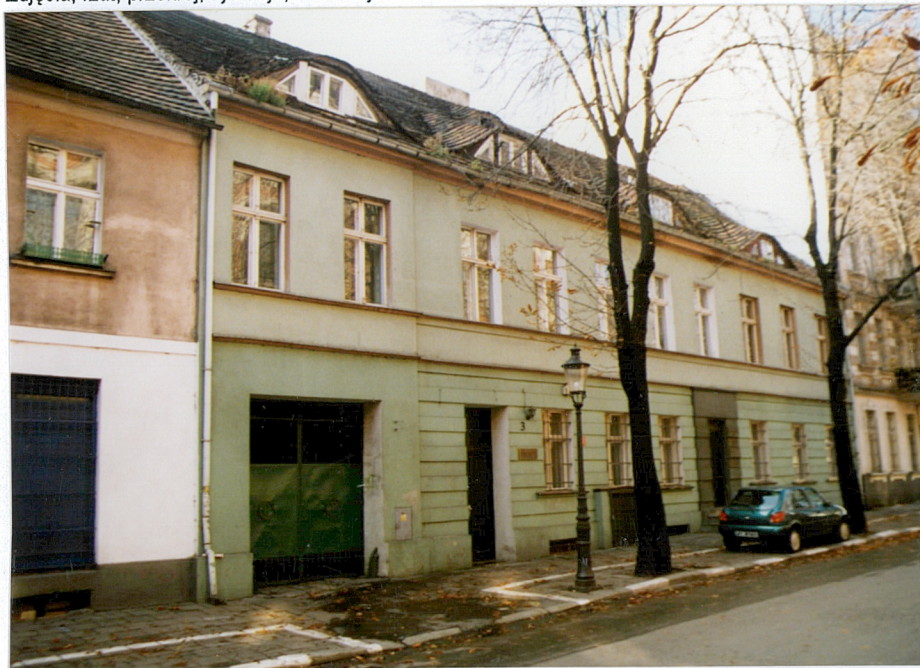
RZUT PARTERU

**Rzut** - prostokąt dwutraktowy, wydłużony w kierunku wsch.-zach. Od strony wsch. przejazd prowadzący na podwórze, w sąsiedztwie korytarza wejściowego i klatka schodowa (od strony podwórza).

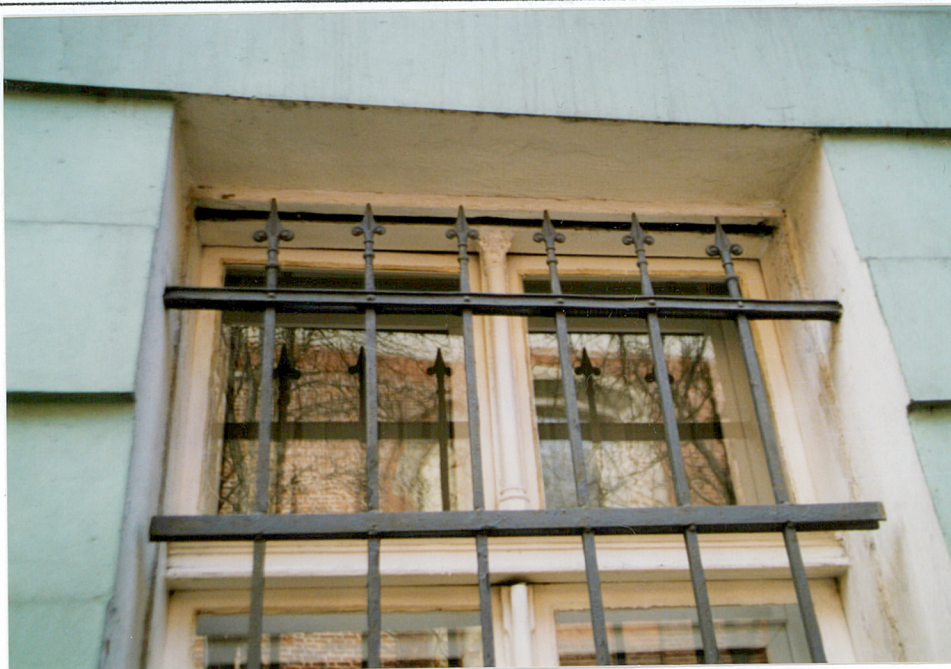
2

1. Elewacja frontowa. pn.
2. Fragment okna na parterze
3. Kondygnacja parteru
4. Drzwi na elewacji frontowej od strony zach.
5. Brama wjazdowa
6. Okno na I piętrze
7. Drzwi na elewacji frontowej od strony wsch.
8. Elewacja pd. bryły głównej
9. Przybudówka łącząca bryłę główną i oficynę od strony wsch.
10. Fragment elew. pd. z oknem przy klatce schodowej
11. Widok na przejazd w kierunku pd.
12. Widok w kierunku pn.-wsch. na bryłę główną i oficynę od strony wsch.
13. Fragment dachu od strony frontowej
14. Elewacja wsch. oficyny
15. Fragment korytarza w bryle głównej
16. Schody na parterze
17. Widok na klatkę schodową na I piętrze
18. Fragment klatki schodowej na poddaszu
19. Fragment wnętrza biura od strony zach. kondygnacji parteru
20. Fragment belek policzkowych w klatce schodowej
21. Wejście do piwnicy
- 22-25. Piwnice pod korpusem głównym
26. Piwnica pod oficyną zachodnią

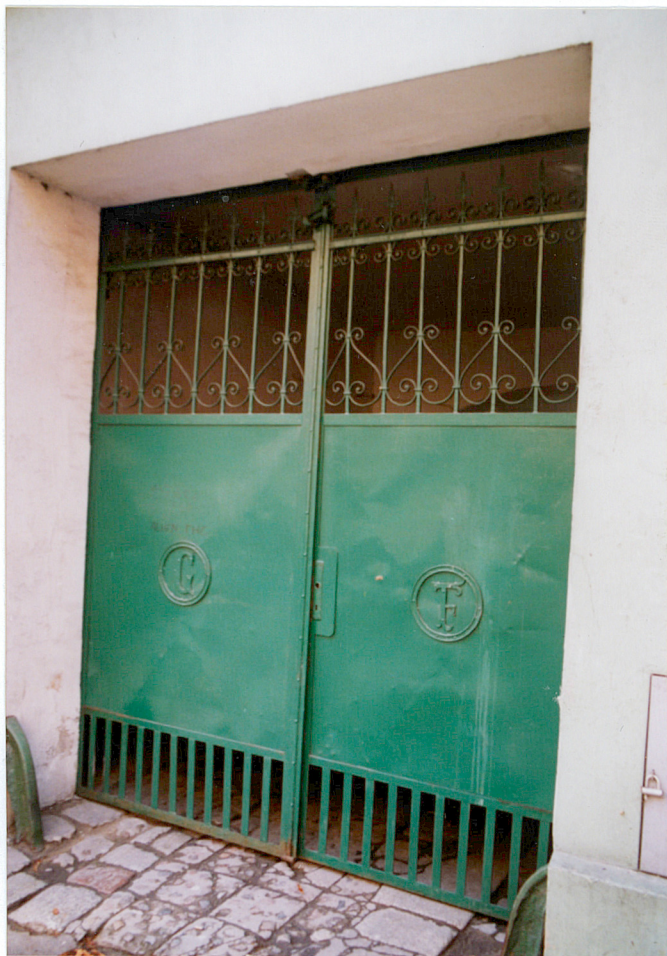
5

**Brama** - w przejeździe dwuskrzydłowa, z kutych prętów metalowych, w części centralnej blacha, na niej napis „G” i „F”.

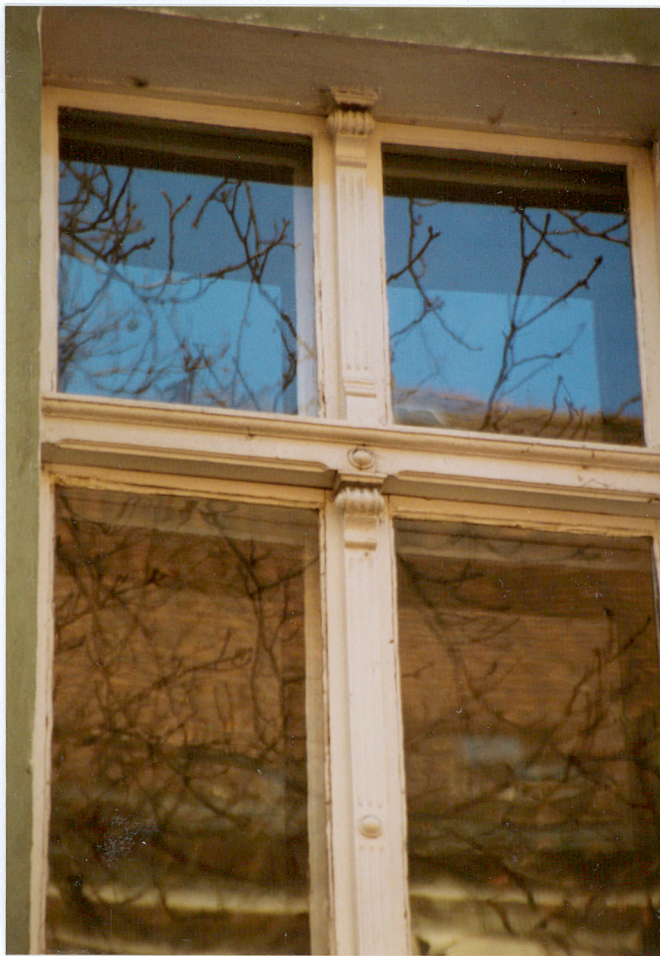
6

**Okna** - czteroskrzydłowe, skrzynkowe, czteroskrzydłowe, dwudzielne, dwurzędowe, ślemieniem profilowanym, listwy przymykowe z kanelurowniem, od góry niewielkie konsolki - od strony frontowej (we większości otworów). Od strony podwórza w klatce schodowej wysmukłe okno szczeblinowe, w ramie metalowej, w części szyby wielobarwne.

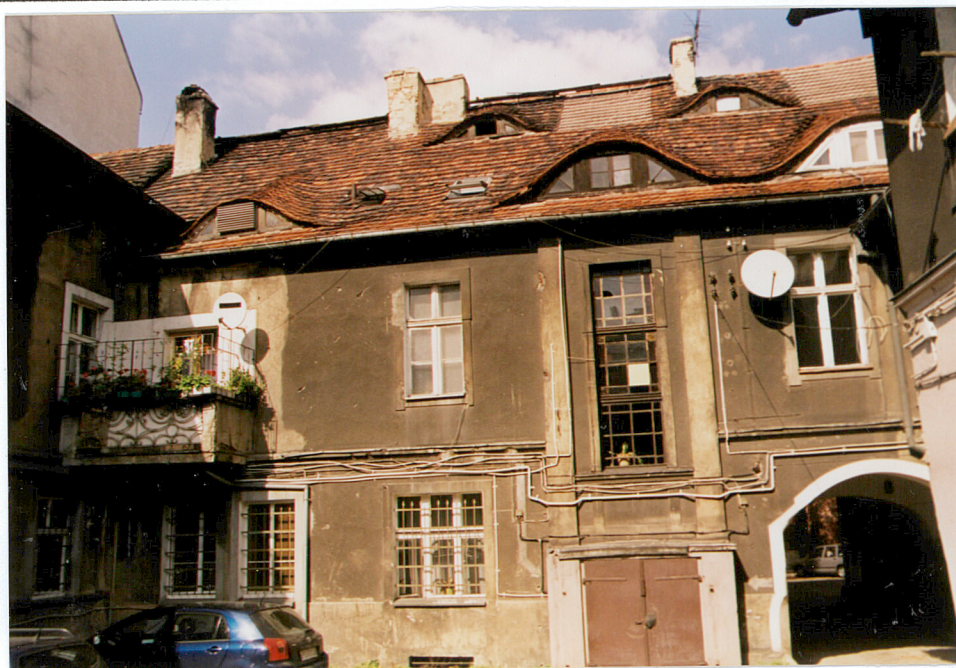
8

**Elewacja południowa** – od strony podwórza, z licem muru tynkowanym. Od strony zach. o korpus główny oparta jest oficyna. W korpusie na parterze od strony wsch. otwór przejazdu, zamknięty łukiem odcinkowym. W pozostałej części otwory okienne w dwóch osiach oraz niski otwór drzwiowy prowadzący na kondygnację piwnicy. Otwór umieszczony jest w niewielkiej przybudówce wysuniętej przed lico muru. Na I piętrze w części centralnej wysmukły otwór okienny przy klatce schodowej. W pozostałej części dwa otwory okienne i otwór drzwiowy przy narożnym balkonie. Zaznaczają się lizeny ujmujące otwór okienny przy klatce schodowej, usytuowane nad wejściem do piwnicy. Pozostałe otwory okienne w obramieniach wysuniętych przed lico muru. Na połaci dachowej trzy rytmicznie rozmieszczone lukarny – o wykroju wolego oka. W górnej części połaci, pod kalenica dwie mniejsze lukarny o podobnym kształcie.

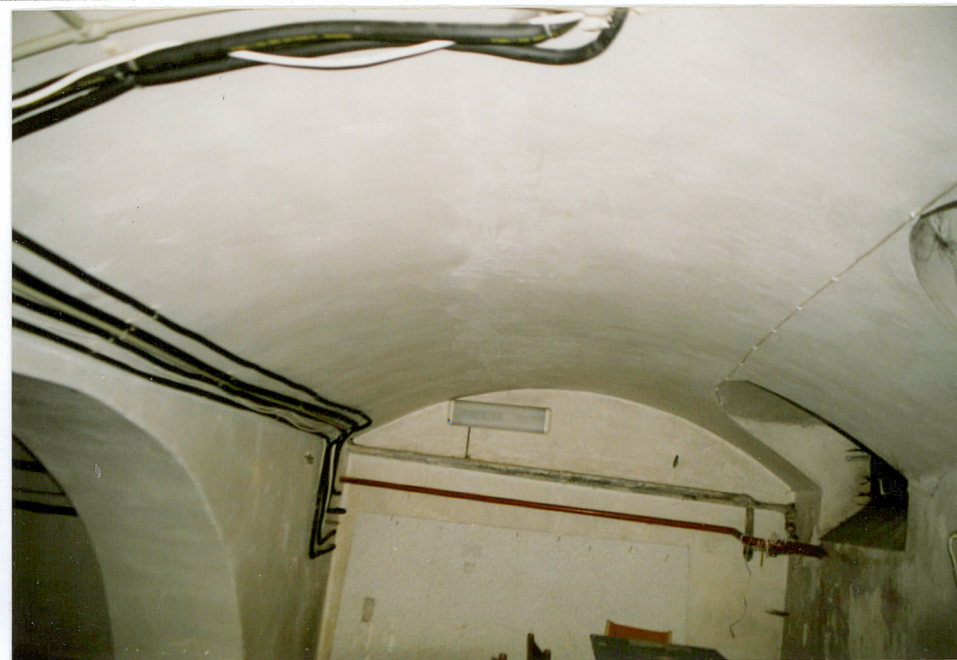
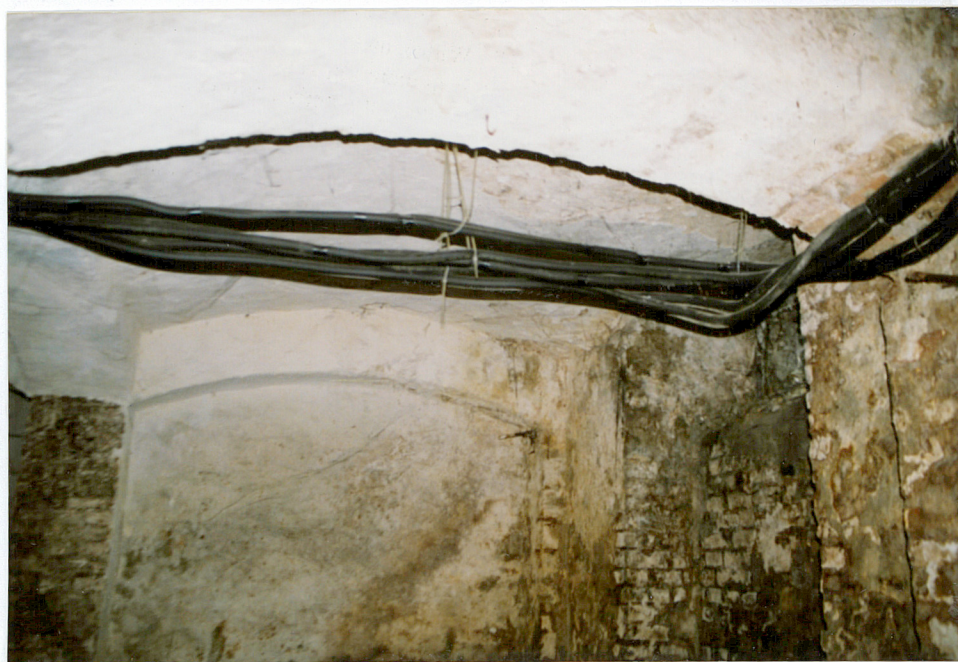
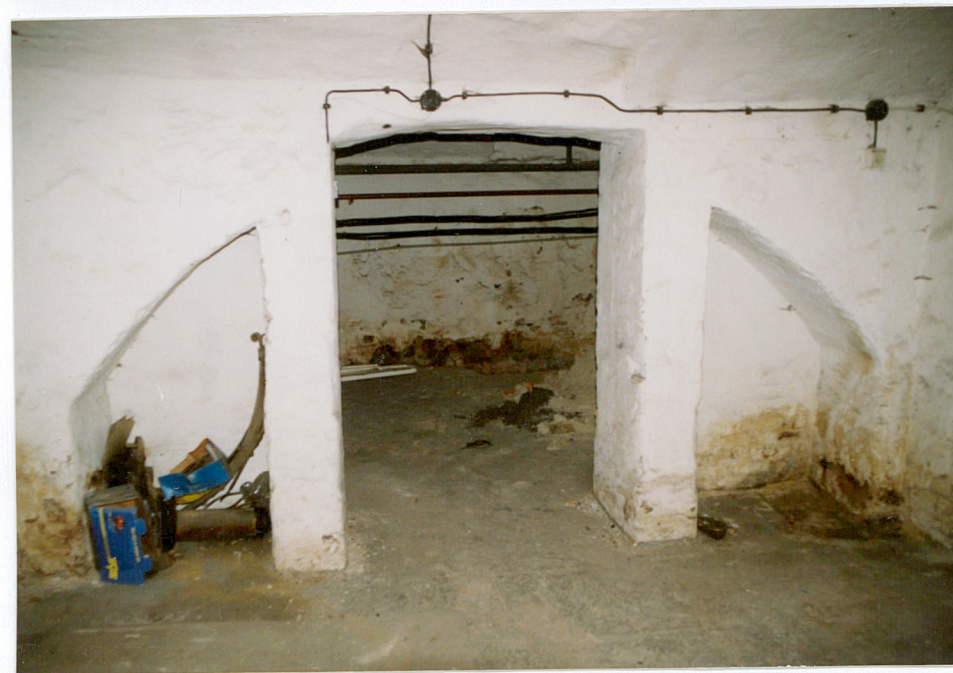
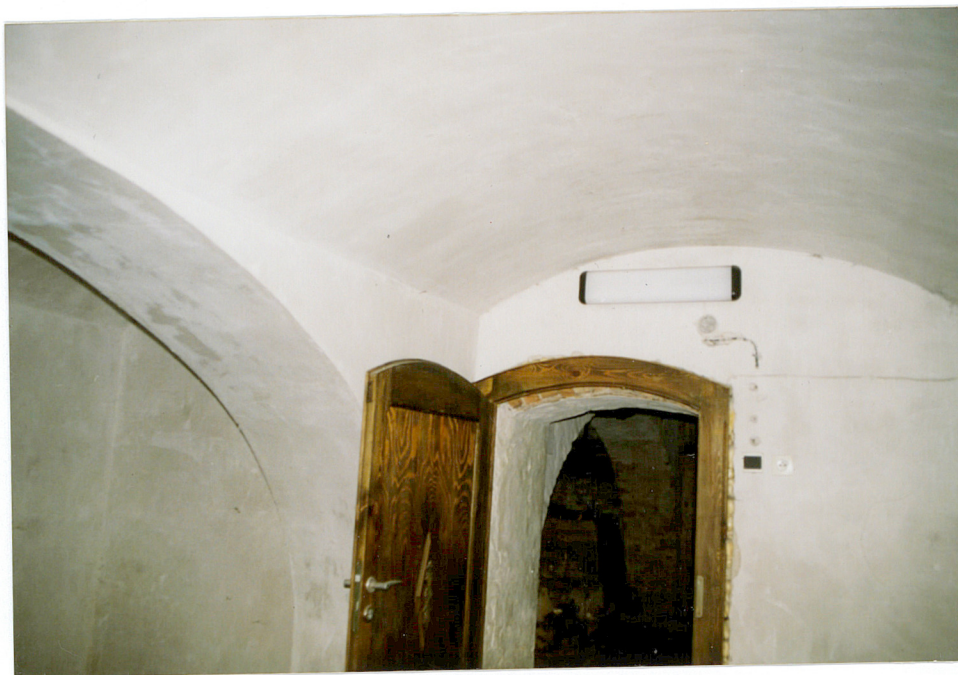
**Sklepienia** - w piwnicy szerokie sklepienie ceglane, odcinkowe, typu „kapa pruska”, na łukach wspornikowych o wykroju eliptycznym. W oficynie od strony zach. (połączonej z piwnicą korpusu głównego) sklepienia odcinkowe, żaglaste, oparte z czterech stron na ceglanych łukach odcinkowych, wspartych na dwóch rzędach filarów ceglanych.

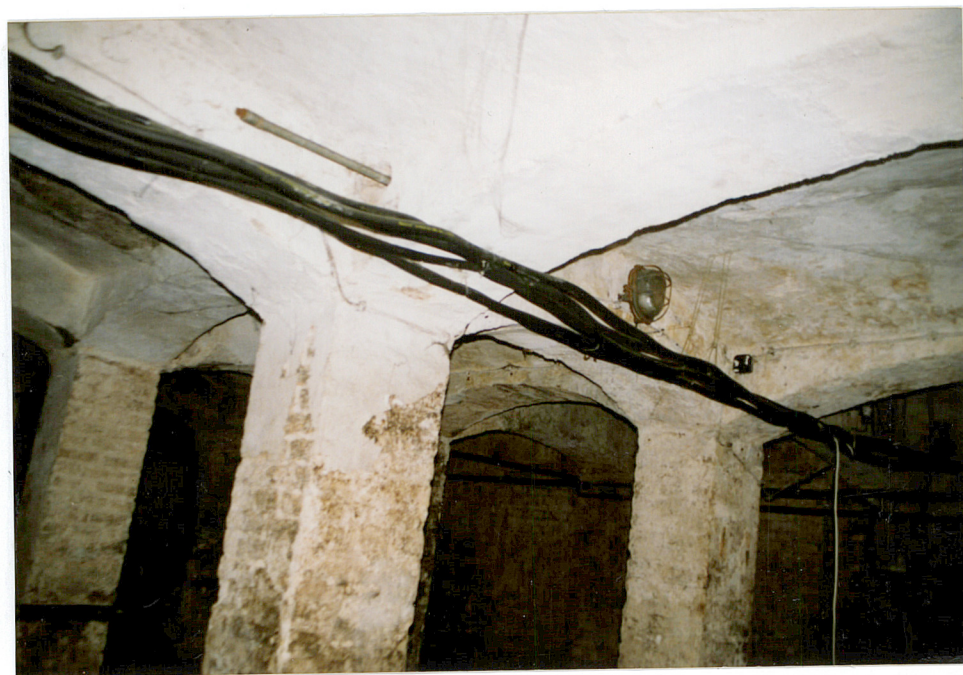
26

Do **piwnicy** prowadzą dwa wejścia zewnętrzne od strony frontowej i od strony podwórza. W korpusie głównym piwnice w układzie dwutraktowym. Sklepienia ceglane, odcinkowe, typu kapa pruska, na łukach wspornikowych o wykroju eliptycznym. W oficynie od strony zach. (połączonej z piwnicą korpusu głównego) sklepienia odcinkowe, żaglaste, oparte z czterech stron na ceglanych łukach odcinkowych, wspartych na dwóch rzędach filarów ceglanych.
