1. Obiekt zabytkowy

kamienica ul. DOMINIKAŃSKA 3.

POZNAN

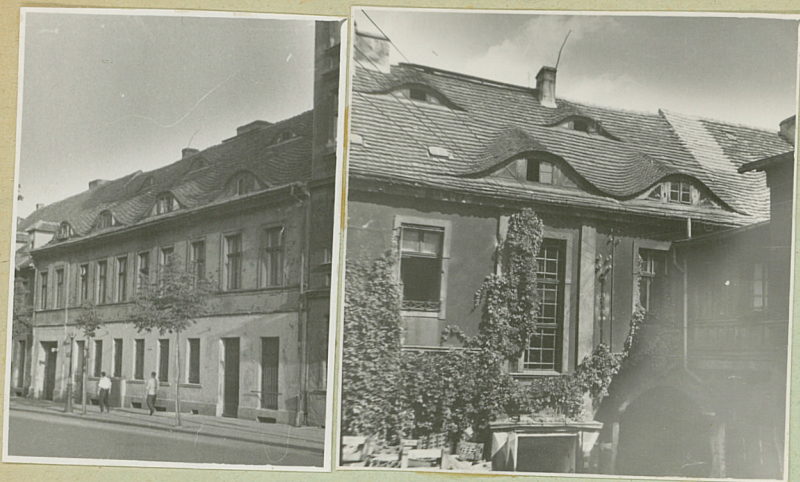
31. Szkic sytuacyjny, plan schematyczny, uwagi opisowe, fotografia

Opis:

Dam kalenicy. Dwutraktowy. murywany. Piętrowy.  
Dziścioosiowy. Dwie wschodnie osie kwaterne

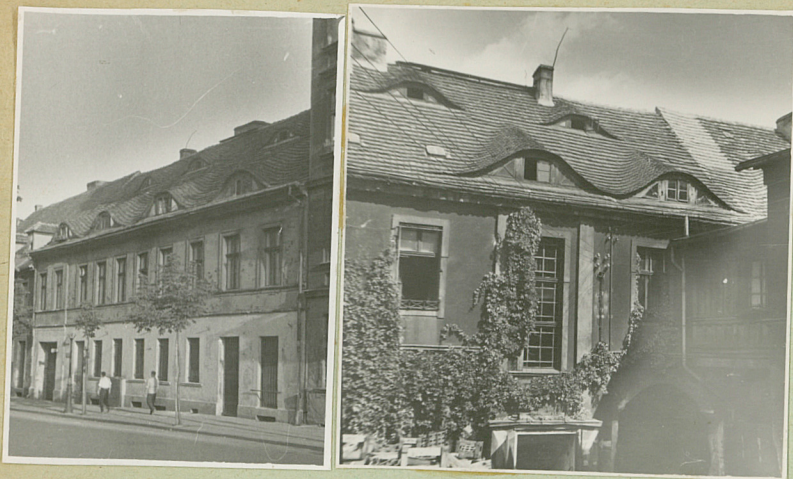
## 31. Szkic sytuacyjny, plan schematyczny, uwagi opisowe, fotografia

Opis:

Dom kalenkowy. Dwutraktowy. Murowany. Piętrowy.  
Dziśięcioosiowy. Dwie wschodnie osie występują  
wiernecznym rytmem w którym przebiega na  
odwrocie z półkolistym wyłotem. Piwnice skle-  
pione odcinkowo. Dach dwuspadowy z walimi  
kami w dwóch nierzach.
