1. Obiekt zabytkowy

kościół filialny rym. kat. p.w. św. Kazimierza

Brokęcino

31. Szkic sytuacyjny, plan schematyczny, uwagi opisowe, fotografia

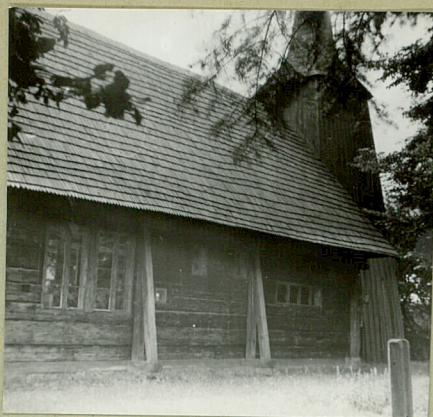
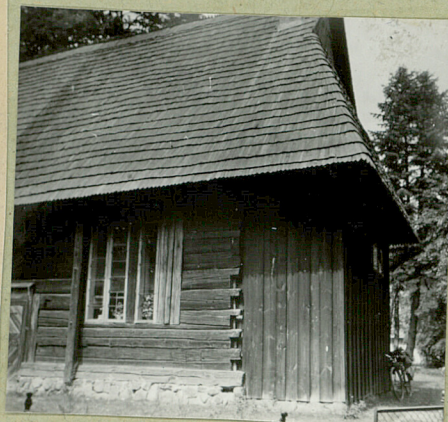
STAN DOBRY

Kościół orientowany, drewniany, rybów, zafior-  
ny na prostokącie, z kwadratową wieżą szypową  
od zach. Korpus mieszalowany, wieża o ścianach  
pochyłych, oszalowana pionowo, kryta dachem pi-  
ramidalno-iglicowym. Od wsch. do korpusu przy-  
lega szypowa, oszalowana zaski stia kryta połową  
dachu czterospadowego, przedstawiającego odcioło  
wsch. elewacji i szachulowaz szczyt kościoła.  
Zjednoczenie - sam. 1858, 18. 11. 57 - 12000 - kart.  
Północ ściany zachodniej i kościoła wspólna (gont). Ścia-  
ny wsparte listwami z charakteryst. warownieniem naroż.

35. Uwagi różne Kościół na który  
otoczyć szeregowej opieki,  
ponieważ stanowi on bardzo  
cennie na terenie województwa  
prywatnie drewnianego budow-  
nictwa sakralnego
