KARTA EWIDENCYJNA ZABYTKÓW
ARCHITEKTURY I BUDOWNICTWA

WIKARIAT (3)

OSTRÓW WIELKOPOLSKI

ul. Gimnazjalna 1
64-400 Ostrów Wielkopolski

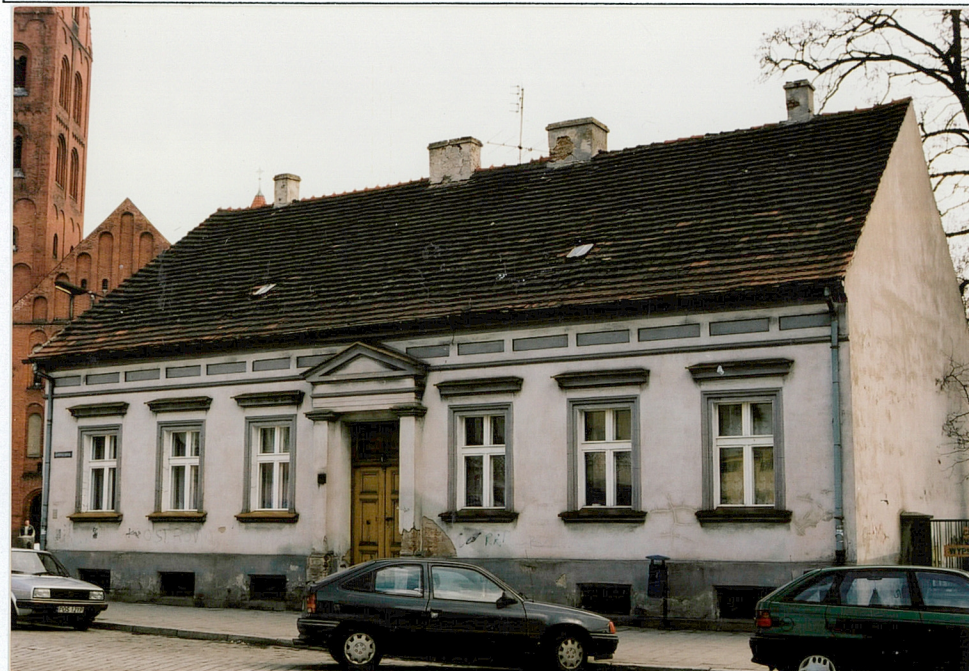
Budynek wikariatu został wzniesiony w 3 ćw. XIX w. i jest najstarszym zachowanym budynkiem zespołu.

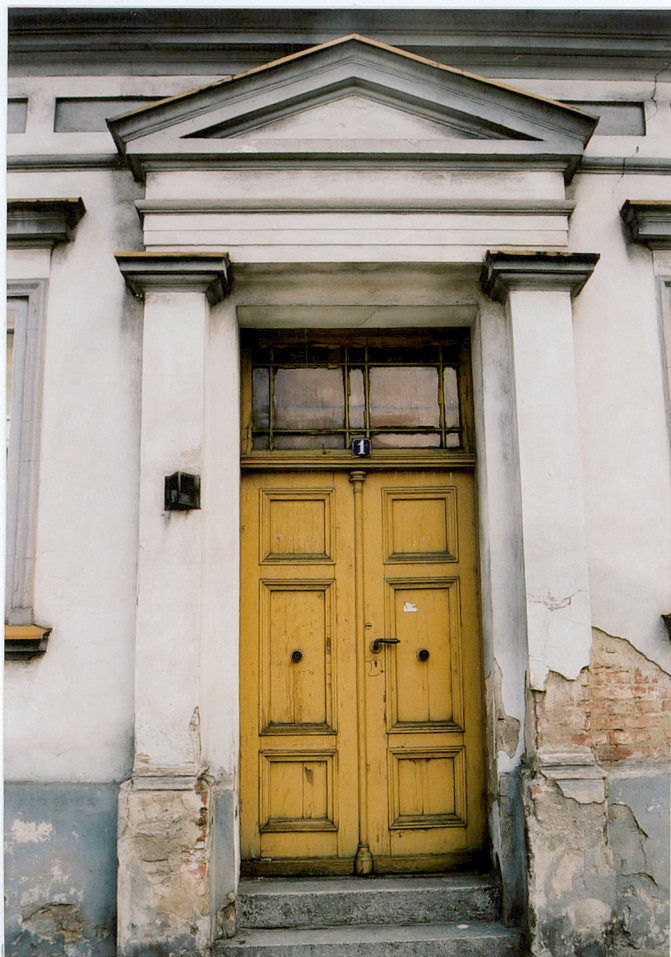
2

Obramienie otworu drzwiowego posiada dekorację w postaci dwóch pilastrów, które usytuowane są po obu stronach otworu drzwiowego (⇒ fot. 2). Ustawione są one na cokółkach o prostokątnym przekroju. Pilastry posiadają proste profilowane podstawy i głowice w formie dwóch gzymsów o profilowanych krawędziach. Ponad otworem drzwiowym, nad głowicami pilastrów, umieszczona jest dekoracja w postaci poziomych pasów. W dolnej części znajdują się trzy węższe pasy a powyżej nich szerszy, który od dołu i od góry ujmują profilowania w postaci półwałków. Powyżej poziomych pasów znajduje się trójkątny naczółek zwieńczony niewielkim, prostym gzymsem o dolnych, profilowanych krawędziach, nakryty niewielkim daszkiem. Połączone dwuspadowego daszku naczółka kryte są blachą.

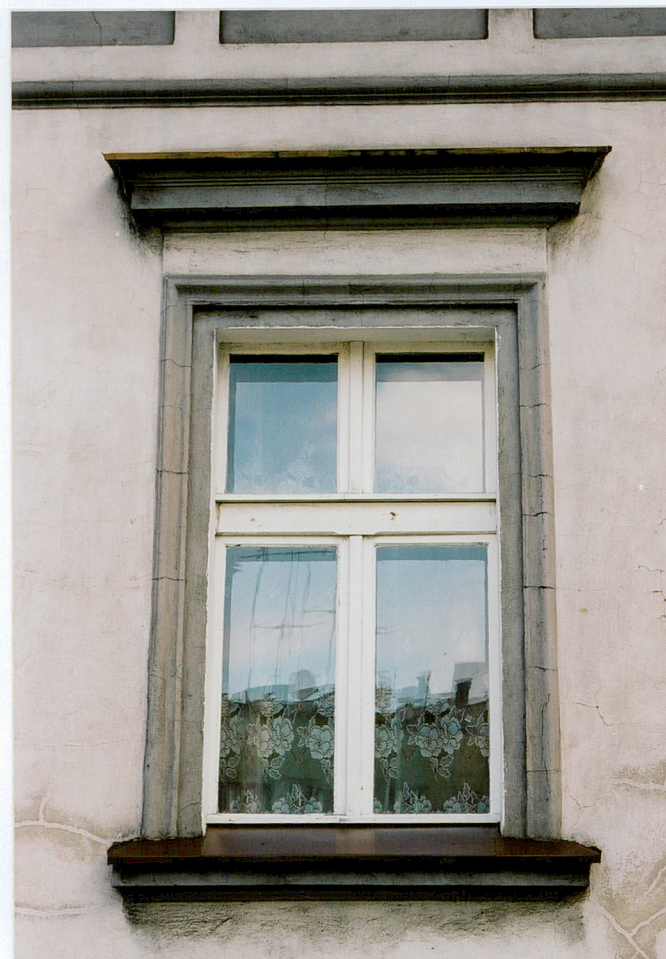
3

Prostokątne otwory okienne, ujęte od dołu prostym gzymsem parapetowym, posiadają dekorację w postaci profilowanego obramienia (⇒ fot. 3). Ponad otworami okiennymi znajdują się proste naczółki. Mają one formę gzymsu składającego się z dwóch poziomych pasów o zróżnicowanej długości, które połączone są wąskimi pasami profilowania. Poniżej dolnego odcinka gzymsu znajduje się dekoracja w postaci wałka o półkolistym przekroju.

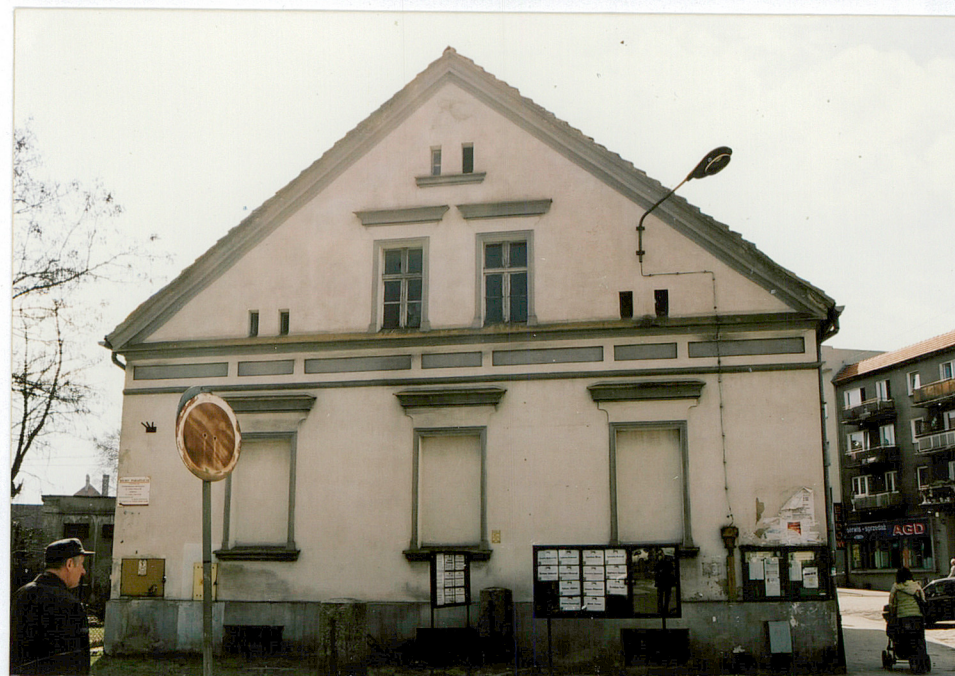
5

Elewacja północna (⇒ fot. 5)

Elewacja trójosiowa szczytowa. Osie elewacji wyznaczają prostokątne wnęki a także prostokątne otwory okienne piwnic. Oś środkową podkreślają odstępy między otworami okiennymi kondygnacji poddasza oraz trójkątne zwieńczenie szczytu budynku.

W dolnej części elewacji znajduje się prosty cokół oraz trzy prostokątne otwory okienne. Środkową część zajmują trzy prostokątne wnęki o dekoracji w postaci profilowanych obramień. Wnęki posiadają taką samą wielkość i obramienie jak otwory okienne w elewacji zachodniej budynku. Ponad wnękami umieszczone są proste naczółki o powierzchni składającej się z dwóch zasadniczych części. Dolna część, która stanowi podstawę naczółka ma formę poziomej belki ujętej z boku ćwierćkolistą i prostą krawędzią. Górną część, wysuniętą bardziej przed lico ściany, stanowi naczółek o powierzchni rozszerzającej się ku górze.

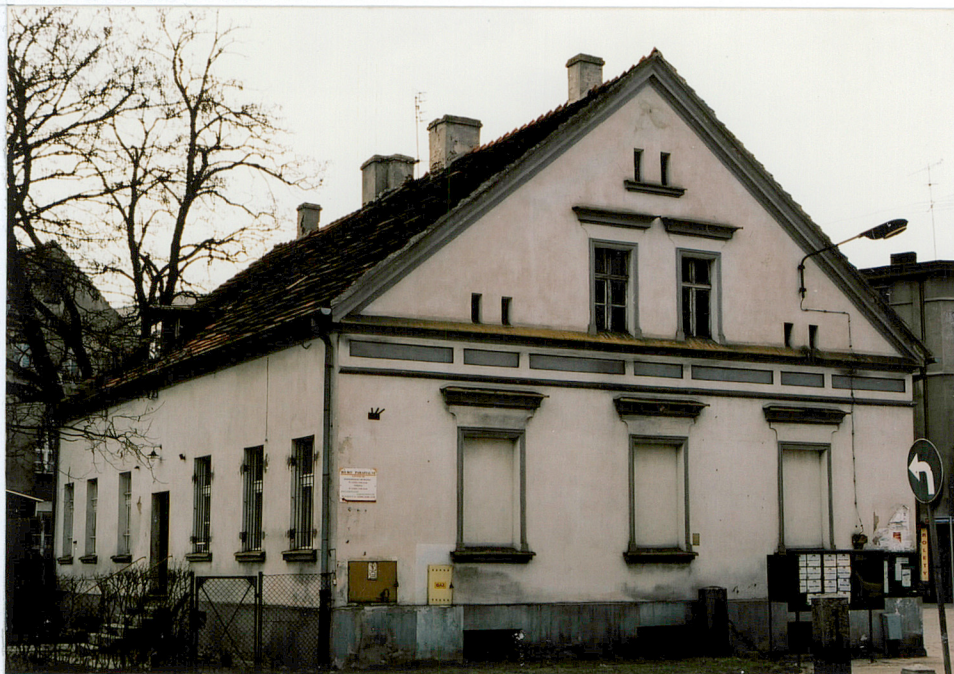
7

Elewacja wschodnia (⇒ fot. 7)

Elewacja siedmioosiowa, pozbawiona elementów dekoracyjnych. Oś środkową wyznacza otwór drzwiowy, do którego prowadzą kamienne schody (⇒ fot. 8). Pozostałe osie elewacji wyznaczają otwory okienne. W dolnej części elewacji znajduje się prosty cokół. W środkowej części elewacji ponad cokołem umieszczona jest drewniana płyta o profilowanej krawędzi, która stanowi podstawę prostokątnego otworu drzwiowego.

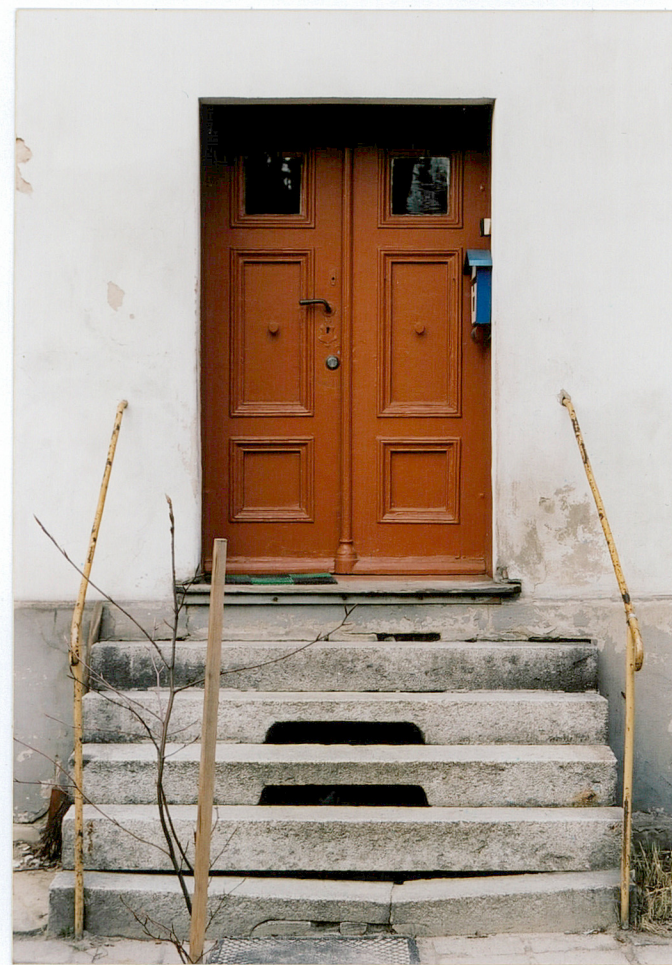
8

- drewniane, dwuskrzydłowe o konstrukcji ramowo-płycinowej z nadświetlem (⇒ fot. 2, 8). Każde skrzydło drzwi posiada trzy, prostokątne płyciny, z których większe usytuowane są w środkowej części skrzydła. Wnęki i obramienia płycin zdobione są profilowanymi listwami. Elementem pionowego podziału jest listwa przymykowa o profilu półwałka, która posiada cokół u dołu i stylizowaną profilowaną głowicę u góry. Skrzydła drzwiowe u dołu posiadają prosty cokół. Prostokątne obramienia posiadają dekorację w postaci profilowania. Nadświetle podzielone jest

czterema pionowymi i dwoma poziomymi szczeblinami na kwatery o różnicowanej wielkości. Drzwi w elewacji wschodniej posiadają szyby w górnych płycinach. Drzwi w elewacji zachodniej pomalowane są w odcieniu koloru żółtego, zaś w elewacji wschodniej w odcieniu brązu. W elewacji wschodniej, ponad drzwiami brak nadświetla – drzwi pośrodku elewacji zachodniej i wschodniej.

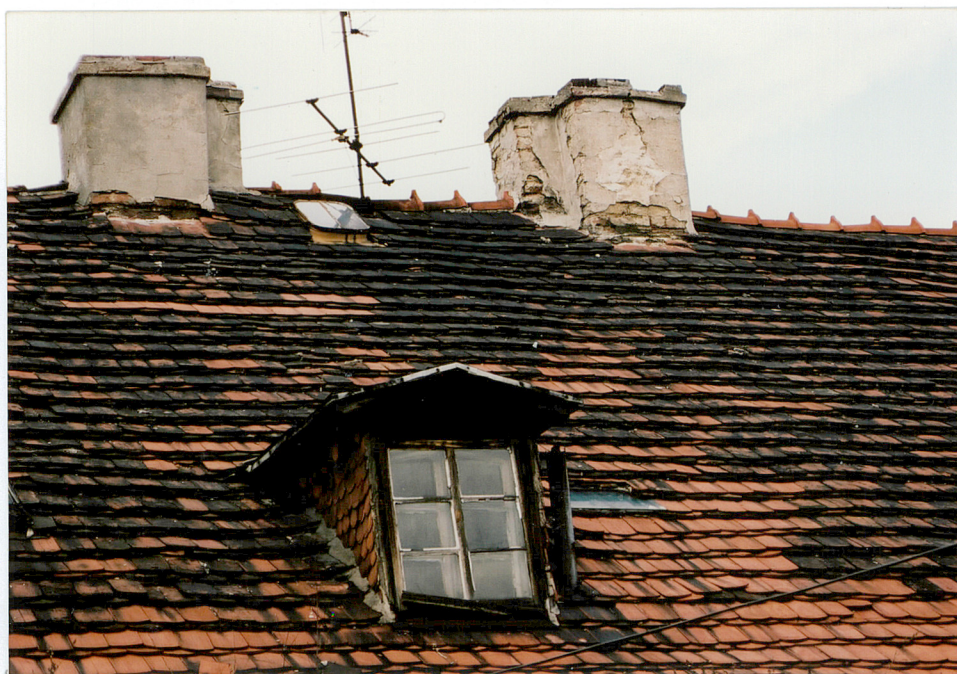
9

Dach kryty jest dachówką karpiówką, krycie podwójne w tzw. „koronkę” (⇒ fot. 9).

Wikariat jest jednokondygnacyjnym budynkiem na rzucie prostokąta, częściowo podpiwniczonym (od strony zachodniej i częściowo wschodniej). Budynek nakryty jest dwuspadowym dachem, na którego kalenicy usytuowane są cztery kominy, zbudowane na rzucie prostokąta. W dolnej części wschodniej połaci dachu, pośrodku usytuowana jest niewielka wystawka (⇒ fot. 9). Wystawka nakryta jest dwuspadowym daszkiem a jej boczne ściany wyłożone są dachówką-karpiówką.

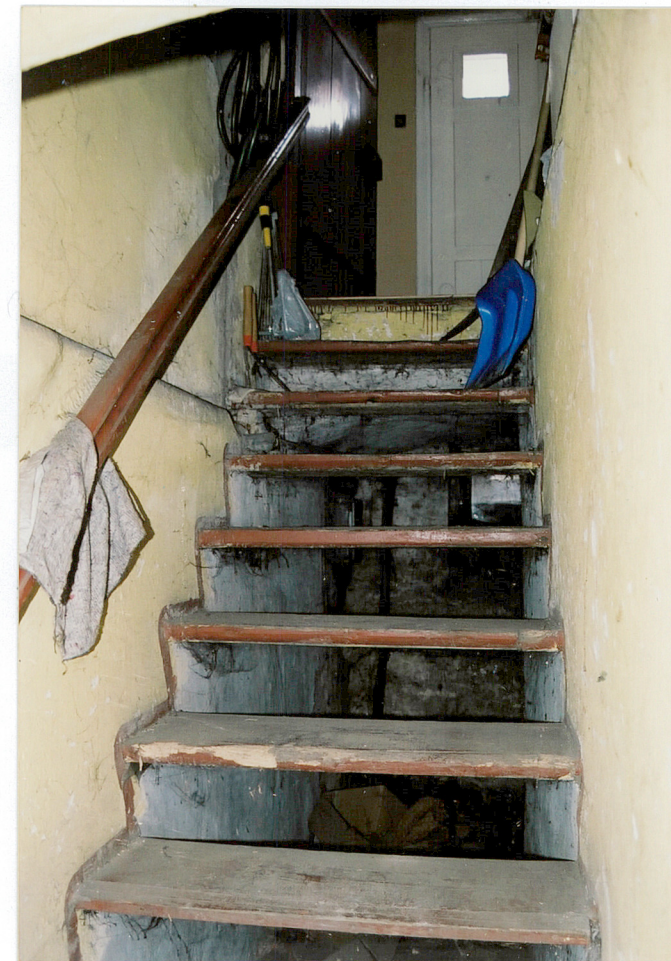
10

Na poziomie piwnic, w tym miejscu znajduje się prostokątne pomieszczenie, które oświetlane jest oknem umieszczonym pod biegiem schodów od strony wschodniej. W środkowej części pomieszczenia umieszczony jest mur, który stanowi oparcie dla wmurowanych końcówek drewnianych stopni schodów (⇒ fot. 10).

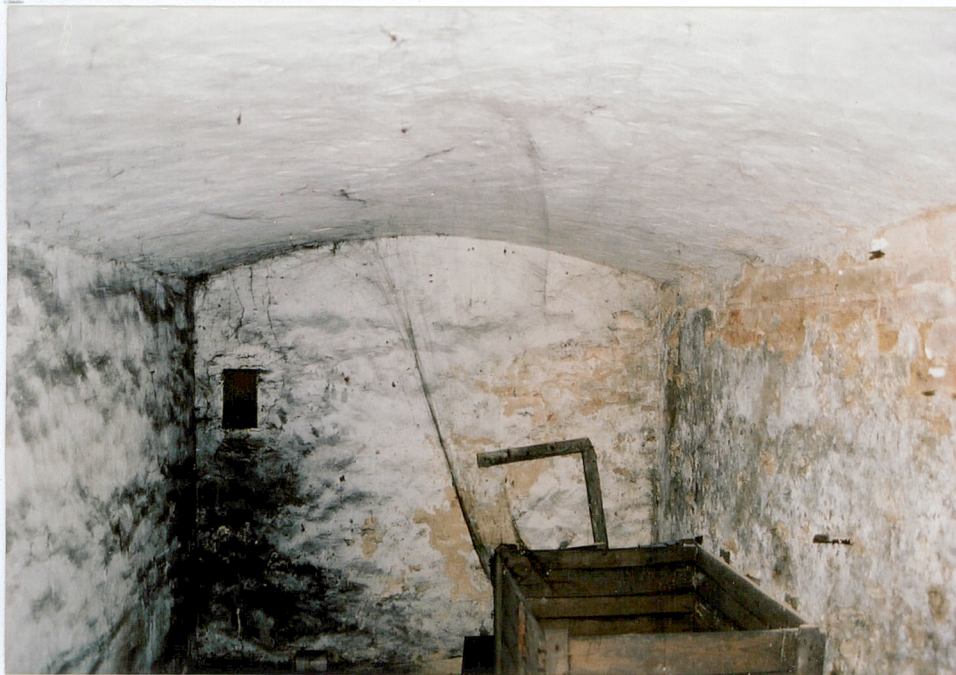
12

- drewniane, skrzynkowe, dwudzielne, dwupoziomowe, czterokwaterowe ze ślepieniem (⇒ fot. 3) – parter
- drewniane, krosnowe, dwuskrzydłowe ze słupkiem okiennym pośrodku (⇒ fot. 12) – piwnice
- drewniane, krosnowe, jednoskrzydłowe, czterokwaterowe (⇒ fot. 13) – piwnice
- drewniane, krosnowe, dwuskrzydłowe, czterokwaterowe ze słupkiem okiennym pośrodku – poddasze
- drewniane, krosnowe, dwuskrzydłowe, ośmiokwaterowe ze słupkiem pośrodku (⇒ fot. 22) – poddasze, wystawka
- drewniane, krosnowe, jednoskrzydłowe – poddasze, elewacja północna
- drewniane, krosnowe, jednoskrzydłowe, czterokwaterowe otwierane w osi pionowej – piwnice

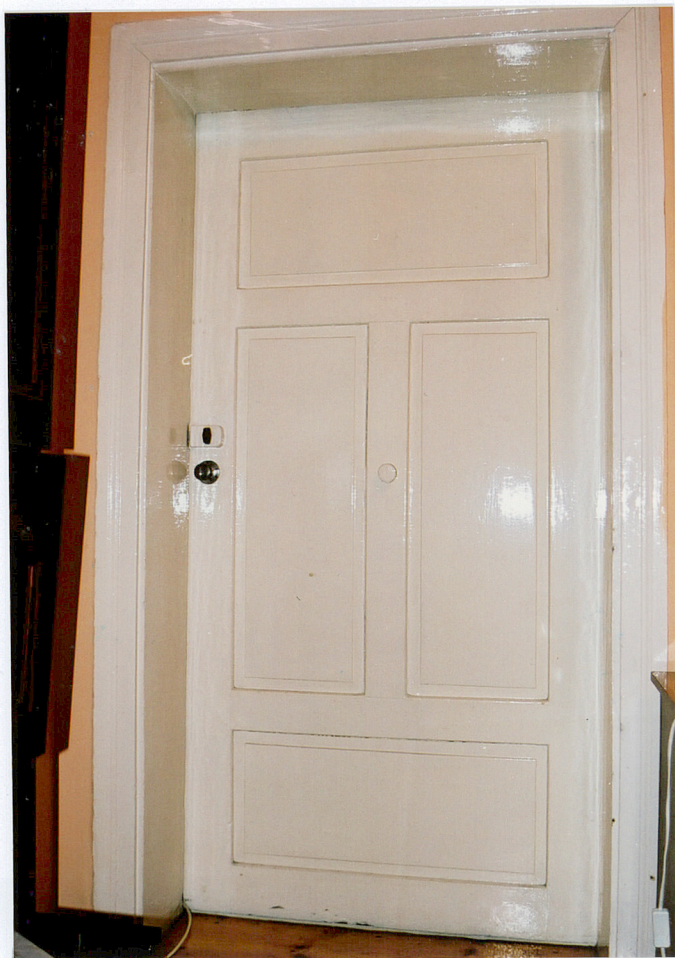
14

- drewniane, jednoskrzydłowe o konstrukcji ramowo-płycinowej z czterema prostokątnymi płycinami. Dwie płyciny poziome umieszczone są w dolnej i górnej części skrzydła a dwie poziome umieszczone są w części środkowej (⇒ fot. 14, 15) – główny typ drzwi w budynku, parter i poddasze
- drewniane, jednoskrzydłowe o konstrukcji ramowo-płycinowej o kształcie prostokątnym, zamknięte od góry łukiem odcinkowym. Drzwi posiadają sześć płycin, z których dolne są kwadratowe, środkowe prostokątne a dwie górne zamknięte są od góry odcinkiem łuku odcinkowego – piwnice
- drewniane, jednoskrzydłowe o konstrukcji deskowo-listwowo-zastrzałowej – piwnice
- drewniane, jednoskrzydłowe o konstrukcji ramowo-płycinowej z trzema prostokątnymi płycinami oraz prostokątną szybą w górnej części skrzydła – poddasze

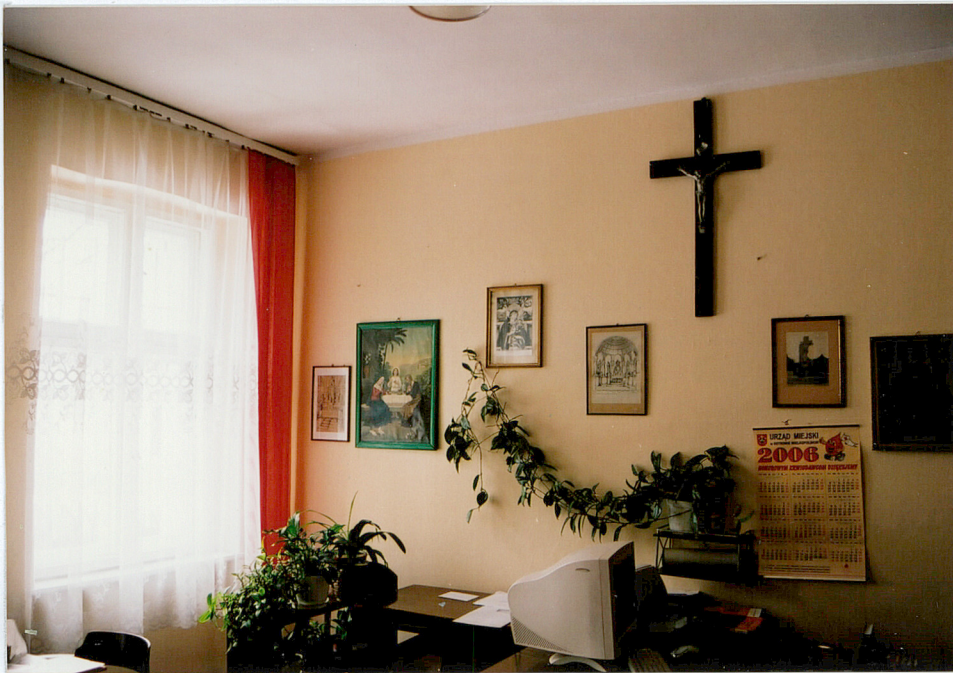
16

Dawne mieszkalnie w południowej części budynku wykorzystywane jest obecnie jako Biuro parafialne (⇒ fot. 16, 17). Pomieszczenia po północnej stronie budynku pełnią funkcję mieszkalną (⇒ fot. 18).

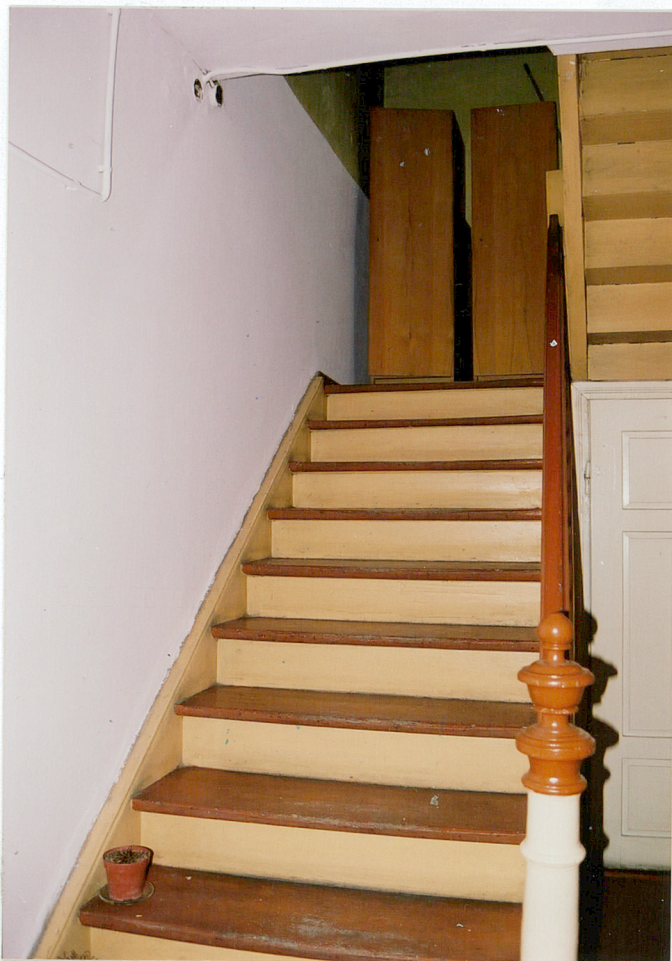
19

- drewniane, dwubiegowe o stopniach i podstawkach wpuszczanych w belki policzkowe (⇒ fot. 19, 20). Na zewnętrznej belce policzkowej znajduje się drewniana balustrada z poręczą. Tralki balustrady posiadają dwa elementy o gruszkowatym kształcie, umieszczone w dolnej i górnej części tralki oraz profilowane elementy wklęsłe i wypukłe, które umieszczone są w środkowej części słupków (⇒ fot. 21). Podstawki schodów, belki policzkowe i słupki balustrady
