1. Obiekt zabytkowy

Kościół paraf. p.w. ^{Jamienia} ~~Wniebowzięcia~~ N.M. Panny.

Lotyn

STAN DOBRY - PRACE REMONTOWO-KONSERWATORSKIE PRZEPROWADZONO W LATACH 1960-62.

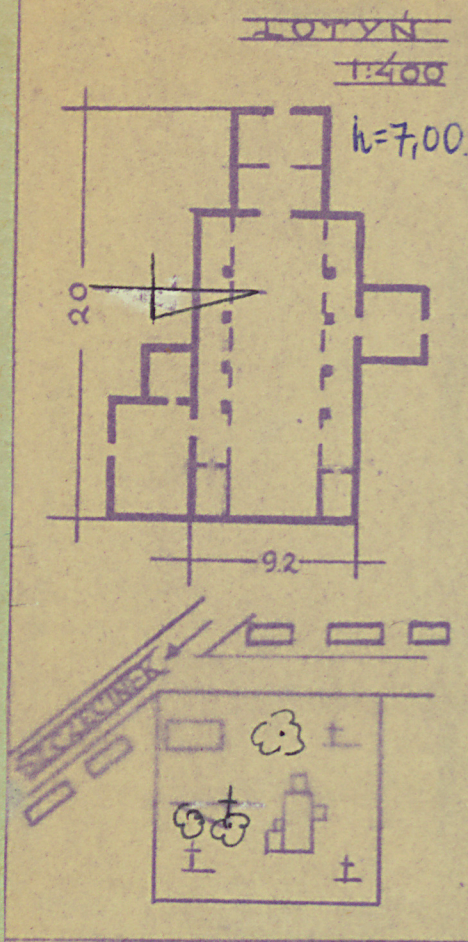
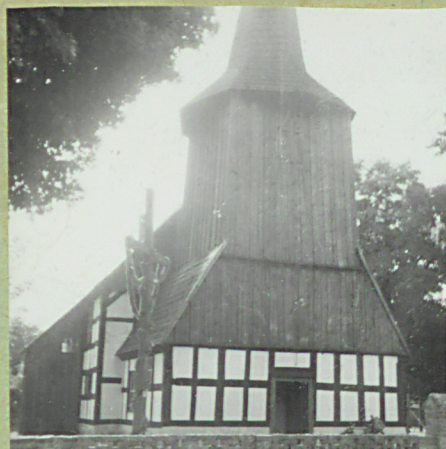
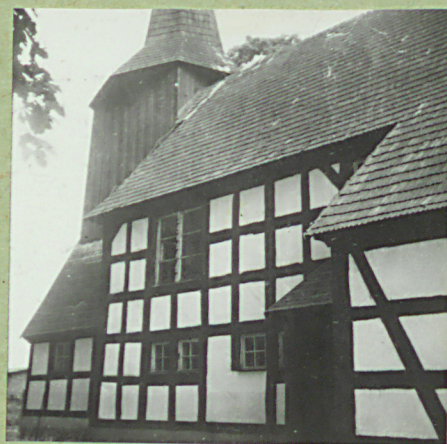
31. Szkic sytuacyjny, plan schematyczny, uwagi opisowe, fotografia

Kościół orientowany szachulcowy na podmurówce i
 perłach ceglanych tynkowany, założony na prostokącie.
 Od zach. przylega kwadratowa wieża nadbudowana
 nad kruchtą - drewniana, kryta hełmem piramidel-
 nym z iglicą. Od południa przylega do kościoła
 2 przybudówki, od półn. kruchta. Wszystkie przybudów-
 ki przykryte łecznym z kościołem wysokim dachem
 niośnikiem krytym gontem. Wieże i niszki ozdo-
 bene deskami. We wnętrzu widać ściany pła-
 tów. ciepła nie empy. Od wchodu wydzielono z nich
 dwa pomieszczenia.
