KOŚCIÓŁ EWANGELICKI, OB. RZYM.-KAT. NMP KRÓLOWEJ POLSKI

Kościół ewangelicki, ob. katolicki p. w. NMP Królowej Polski

1. Miejscowość	2. Obiekt (nazwa jak w karcie)	3. Zawartość wkładki (nazwa obiektu lub materiału uzupełniającego)
OSTRÓW WLKP.	Kościół ewangelicki, ob.par.	c.d. opisu i fotografie

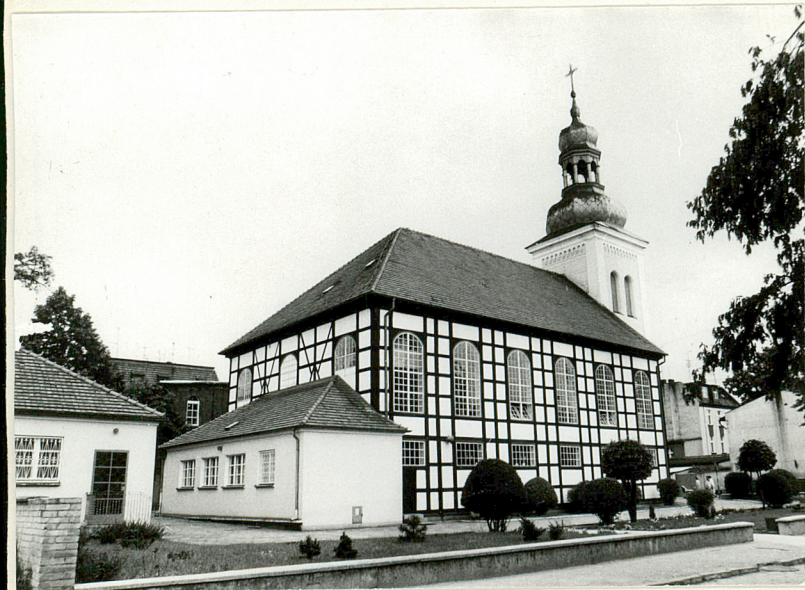
18. Widok na kościół od pn.-wsch.
19. Współczesna dobudówka przy kościele.
20. Widok na prezbiterium od pd.-wsch.
21. Pd. elewacja wieży.
22. Widok na wieżę od od pn.-zach.
23. Gzyms międzykondygnacyjny wieży.
24. Hełm wieży.
25. Wnętrze kościoła - widok na prezbiterium.
26. Wnętrze kościoła - profil belki tęczowej.
27. Wnętrze kościoła - widok na pd. empor.
28. Detal balustrad pd. empor.
29. Wnętrze kościoła - widok na przestrzeń pod dolną kondygnacją pn. empor.
30. Słup wspierający dolną kondygnację empor.
31. Detal słupa empor.
32. Wnętrze kościoła - widok na chór muzyczny.
33. Wnętrze kościoła - słupy wspierające chór muzyczny.
