Nr ¹⁹⁴⁶⁶ WIELKOPOLSKI

CEGARSKI z DZIAŁ PERONU
DWORZEC (LETNI) ul. Dworcowa 1

1902r.

POZNAŃ

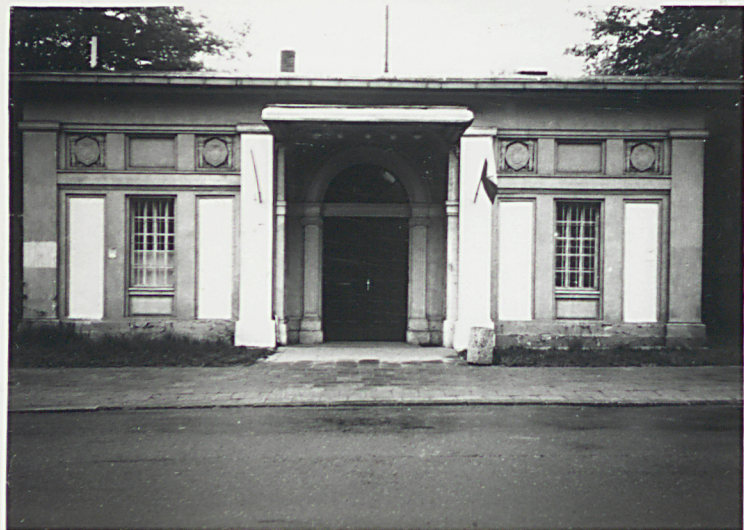
2

Elewacja frontowa wsch. - symetryczny układ elementów: w osi otwór wejściowy umieszczony w głębokiej wnęcie ujętej pilastrami i nakrytej prostym daszkiem mocno wysuniętym poza lico ściany.. Otwór wejściowy w ozdobnym obramieniu w formie portalu. Węgry ujmujące otwór drzwiowy - w postaci żłobionych pilastrów z głowicami jońskimi - podtrzymują profilowany gzyms. Powyżej naswietle zamknięte profilowanym łukiem pełnym. Wokół łuku dekoracje sztukatorskie o motywach roślinnych i wieńcy. Obie części boczne elewacji frontowej zaakcentowane są pilastrami.

1. Widok w kier. pd.zach.
2. Elew. front.-wsch.
3. Elew. pn.
4. Elew. pd.
5. Portal, elew. front.
6. Elew. zach.
- 7,8. Frag. portalu elew. front.
9. Fryz, elew. pn.
- 10,12. Frag. portalu elew. zach.
11. Portal, elew. zach.
- 13,14. Frag. stropów
15. Okno
16. Poczekalnia reprezentacyjna
17. Drzwi wewn.
18. Boazeria w poczekalni reprezent.
19. Fasety w pokoju gościnnym
- 20-Żyrandol

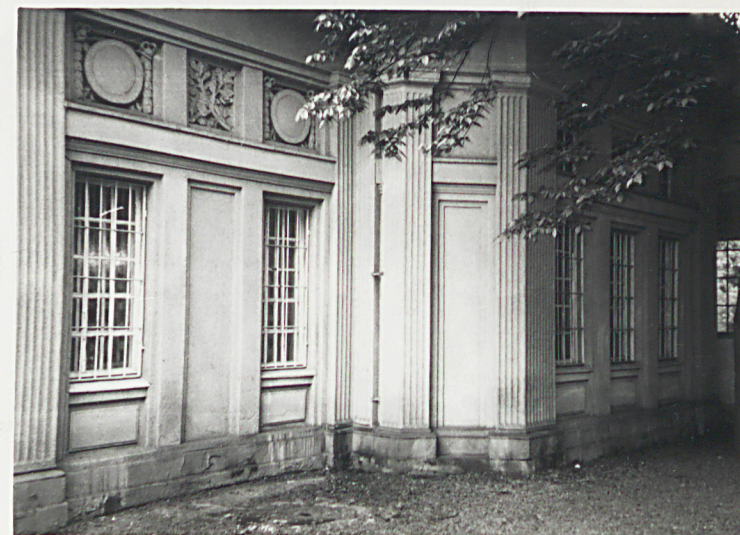
3

Elewacja boczna, pn. - o podobnym charakterze wystroju architektonicznego; kanelowane pilastry stanowią charakterystyczny element podziału pionowego ściany. Między nimi obszerne płyciny obramione profilowanym pasem, w każdej z nich trzy mniejsze, smukłe płyciny z otworami okiennymi. Podobny jak na elewacji frontowej fryz z dodatkowym motywem liści akantu znajduje się w części wsch. elewacji, natomiast w części zach. w tym miejscu umieszczono dodatkowe, niewielkie otwory okienne doświetlające reprezentacyjną poczekalnię.

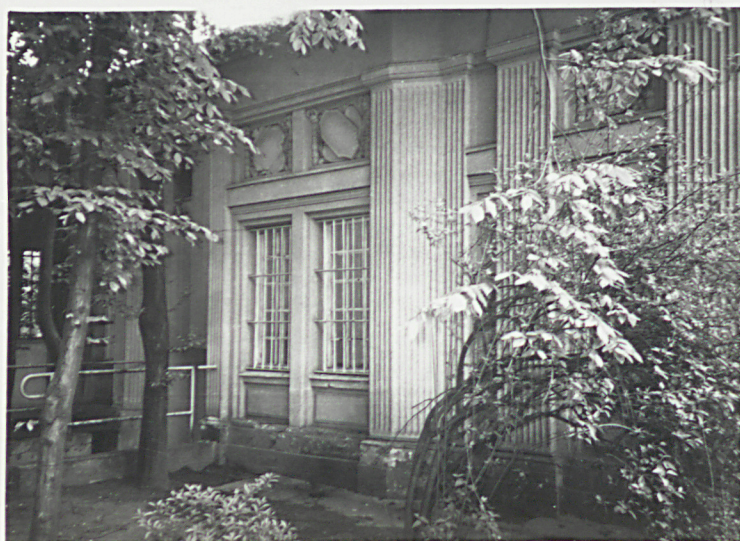
4

Elewacja boczna, pd. - analogiczny charakter elementów dekoracyjnych jak na elewacji pn. W części zach., między otworami okiennymi, współcześnie wybito otwór wejściowy do kotłowni, nieco zagłębionej, do której prowadzą współczesne, proste schody betonowe.

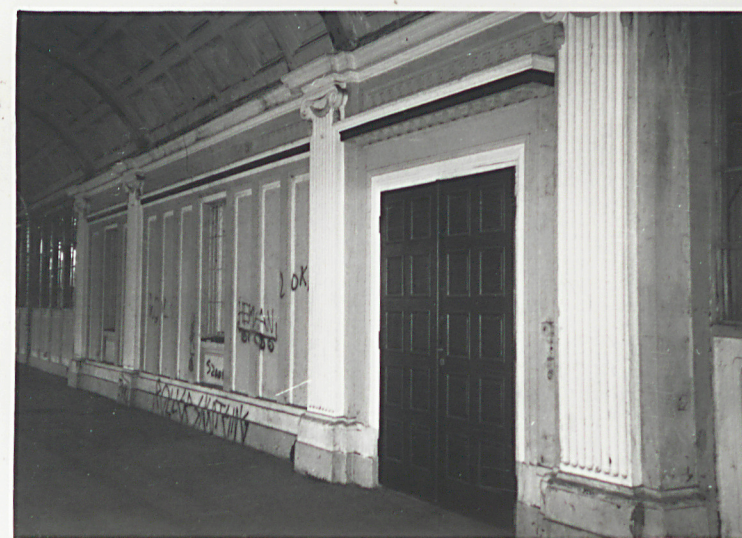
6

Elewacja tylna zach. - otwór wejściowy z reprezentacyjnego peronu umieszczono skrajnie po stronie pd. Jest on ozdobnie obramiony portalem o mocno zaakcentowanych pilastrach kanelowanych, których jońskie głowice dźwigają profilowany, gierowany gzyms; poniżej fryz z ornamentem wstęgowym w formie meandru. Po stronie pn. elewacji podobne pilastry ujmują otwór okienny umieszczony w środkowej płycinie. Część środkowa elewacji podzielona jest siedmioma wysmukłymi płycinami, w środkowej umieszczono otwór okienny. Profilowany gzyms, gierowany nad pilastrami oraz fryz wieńczy elewację na całej jej długości. Ściana zach. budynku dworca połączona jest ze ścianą osłonową peronu, również jego zadaszenie opiera się na tej elewacji.

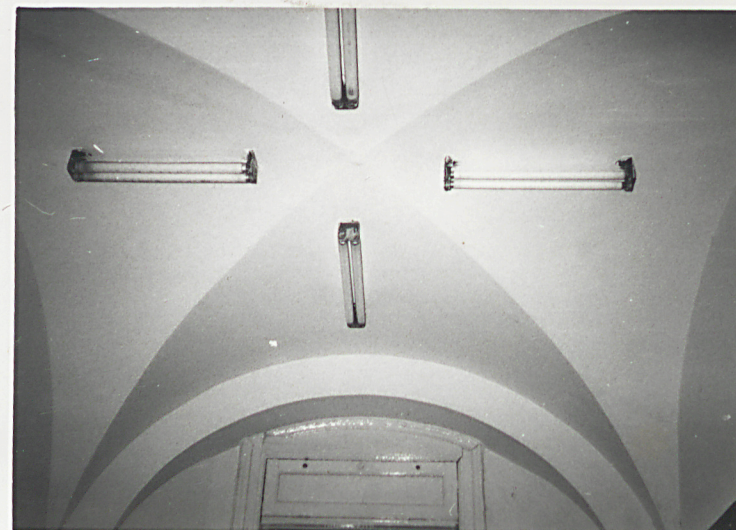
Materiał i konstrukcja - Ściany murowane z cegły ceramicznej (układ cegieł niewidoczny), otynkowane. Strop z elementem nośnym w postaci belek drewnianych, wypełnienie polepą z gliny i trzciny. W hallu po stronie wsch. strop kolebkowy z dekoracją kasetonową, w największym pomieszczeniu - poczekalni - strop zwierciadlany, prawdopodobnie drewniany, podwieszony (pomieszczenia poddasza niedostępne). W korytarzu po stronie zach. budynku - strop krzyżowy. Konstrukcja dachowa drewniana (poddasze niedostępne).

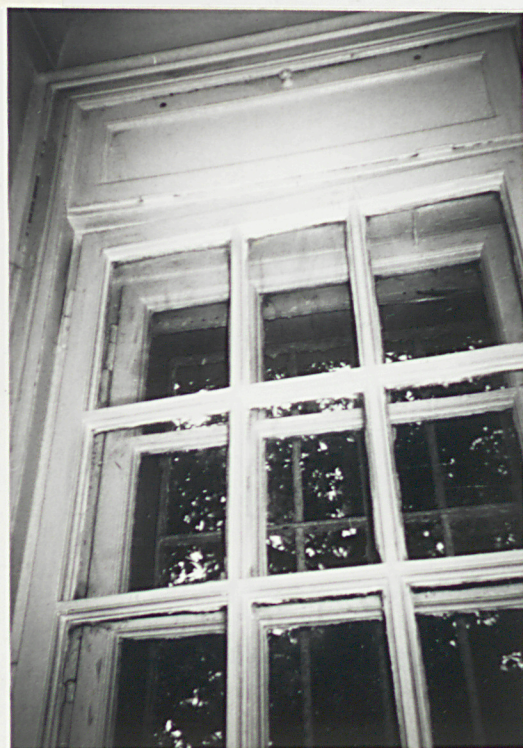
15

Otwory - główny wejściowy prostopadłokątny z naświetlem półkolistym, otwór wejściowy po stronie zach. - prostopadłokątny. Otwory okienne - wszystkie prostopadłokątne. Stolarka - drzwi zewnętrzne: drewniane, ramowo-wielopłycinowe (10), dwuskrzydłowe. Naświetle w formie łuku pełnego szklone w promieniście rozchodzących się drewnianych szczeblinach. Okna - zachowane, drewniane, skrzynkowe, jednoskrzydłowe. Pole okienne podzielone profilowanymi szczeblinami. Nad oknem drewniana "skrzynka", w której umieszczone były żaluzje. Drzwi wewnętrzne drewniane, dwuskrzydłowe, ramowo-płycinowe z dekoracją snycerską w płycinach oraz w postaci słupka.

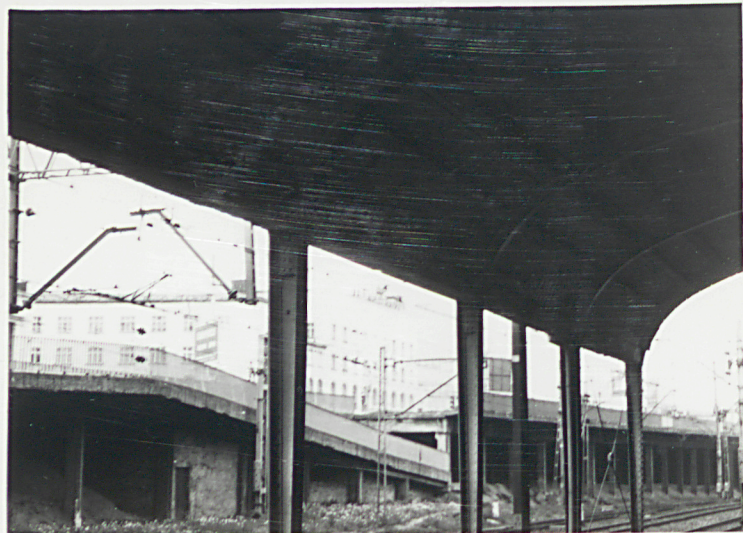
3

1. Peron-widok w kier. pn.
2. Ściana boczna-widok od strony ul. Dworcowej
3. Konstrukcja stalowa zadaszenia
4. Ściana osłonowa od str. peronu
5. Świetlik, wid. dekoracja zadaszenia
