**OŚRODEK DOKUMENTACJI  
ZABYTKÓW W WARSZAWIE**  
KARTA EWIDENCYJNA ZABYTKÓW  
ARCHITEKTURY I BUDOWNICTWA

DWÓR DZIERŻAWCY (A.) ob. dom mieszkalny  
ZACHARZEW

4 ćw. XIX w.  
rozbud. i rem. pocz XX w

OSTRÓW  
WIELKOPOLSKI

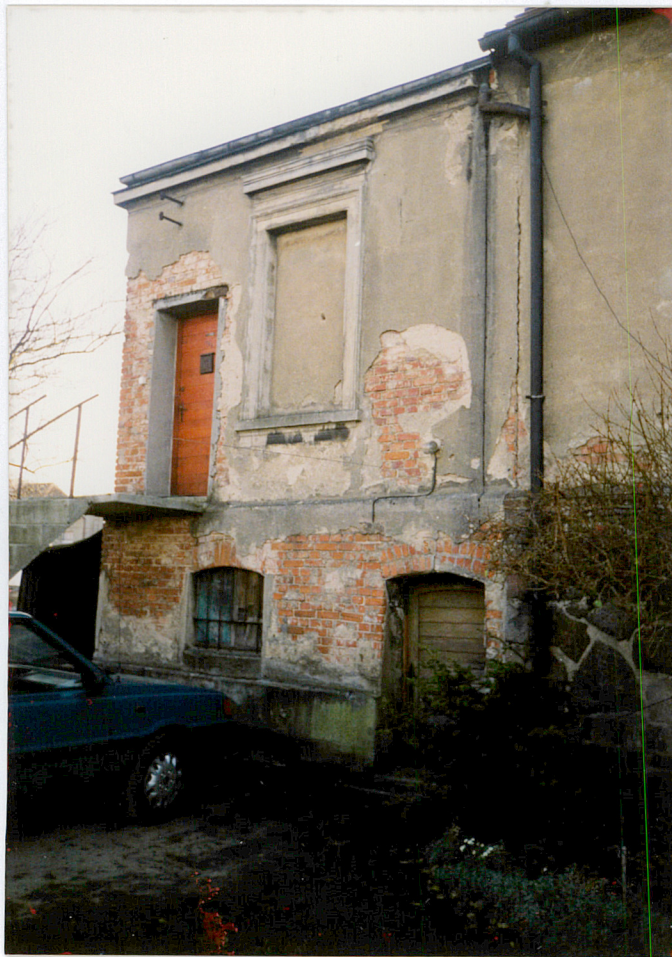
4. 5.

1. Widok od strony pd.-zach.
2. Widok od strony pn.zach.
3. Fragment ściany parteru-pasy z ciemniejszej cegły
4. Elewacja północna przybudówki
5. Schody i ganek wejściowy-widok od zach.
6. Fragment ganku wejściowego
7. Fragment ganku wejściowego
8. Fragment elewacji cokołu-okno suteryn
9. Opaska blendy-przybudówka wsch.
10. Fragment elewacji zachodniej-blenda, gzymsy
11. Cokół, gzymsy
12. Strop w piwnicy -korytarz
13. Sklepienie w piwnicy
14. Ściana działowa poddasza
15. Hol ze schodami
16. Schody wewnętrzne na poddasze-wtórna balustrada
17. Zachowane tralki dawnej balustrady schodów
18. Okno parteru
19. Drzwi ze szpaletami
20. Drzwi wejściowe, frontowe
21. Drzwi w piwnicy
22. Drzwi z holu parteru
23. Poddasze-drzwi
