KOŚCIÓŁ EWANGELICKO-LUTERAŃSKI
OB. RZYM.-KAT. PAR. P.W. ŚW. JANA CHRZCICIELA

1842 r.

P N I E W O

WKŁADKA DO KARTY EWIDENCYJNEJ ZABYTKÓW ARCHITEKTURY I BUDOWNICTWA

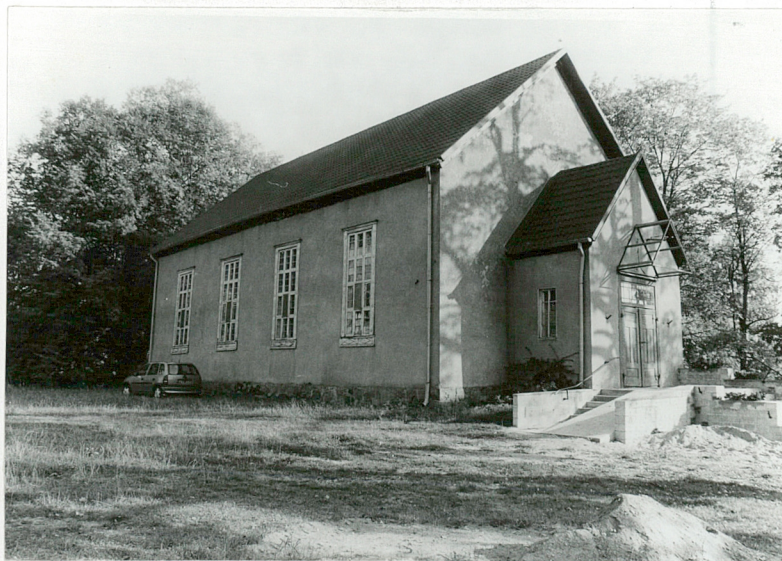
1

1. Widok od płn.-zach.
2. Widok od pdn.-zach.

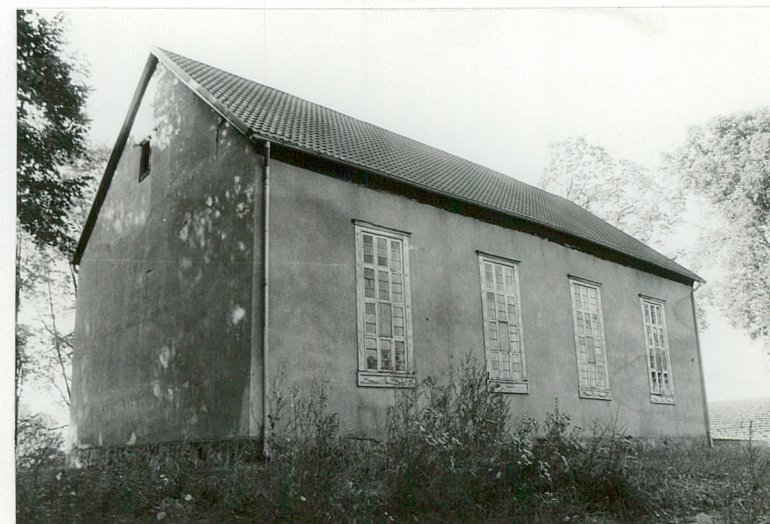
Elewacja wsch.: bez podziałów osiowych, z jednoosiowym szczytem; okno w szczycie w profilowanym obramieniu, z parą konsolek pozostałych po pierwotnym okapie nadokiennym.

- 3. Elewacja płn.
- 4. Elewacja pdn.
- 5. Widok od pdn.-wsch.
- 6. Widok od płn.-wsch.
- 7. Elewacja frontowa (zach.).
- 8. Drzwi frontowe.
- 9. Okno w elewacji pdn.
- 10. Okno w szczycie wsch.

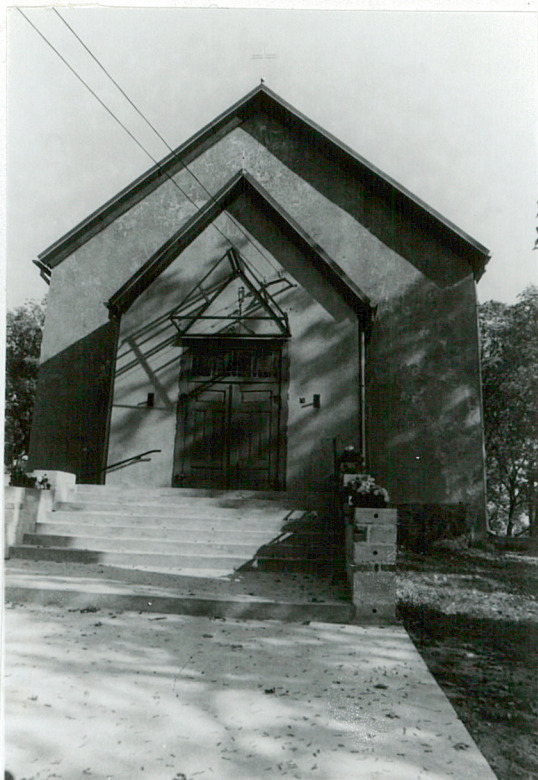
7.

Elewacja frontowa (zach.): w partii środkowej przysłonięta kruchtą, w której na osi - drzwi, poprzedzona na całej szerokości podestem ze schodami od zach. i płu.; po obu stronach kruchty elewacja bez podziałów osiowych.

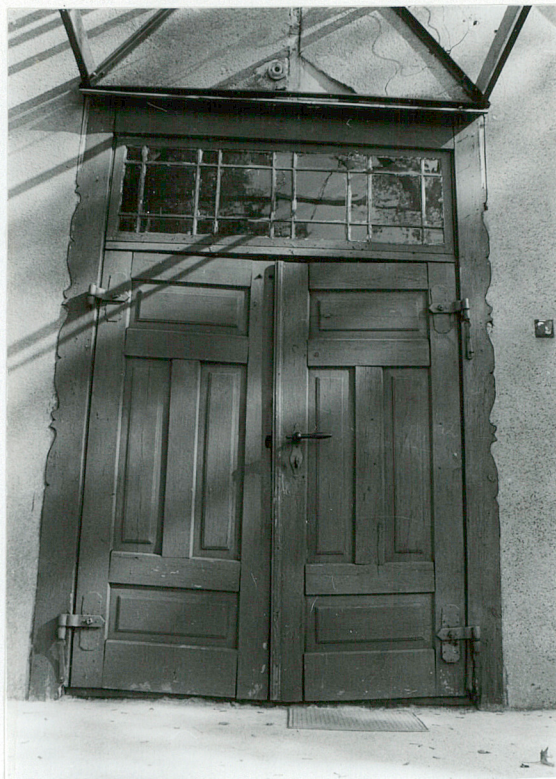
8.

Drzwi - frontowe: pojedyncze, dwuskrzydłowe, z przeszklonym nadświetlem dzielonym na prostokątne i kwadratowe pola, ramowo-płycinowe, na zawiasach pionowych na hakach, tępe; z kruchty do nawy: dwuskrzydłowe, z przeszklonym nadświetlem (o układzie szyb analogicznym jak w drzwiach frontowych) ramowo-płycinowe, wahadłowe; do pomieszczenia pod schodami: jednoskrzydłowe, deskowo-listwowe, tępe; do zakrystii - współczesne, płytowe, jednoskrzydłowe, tępe.

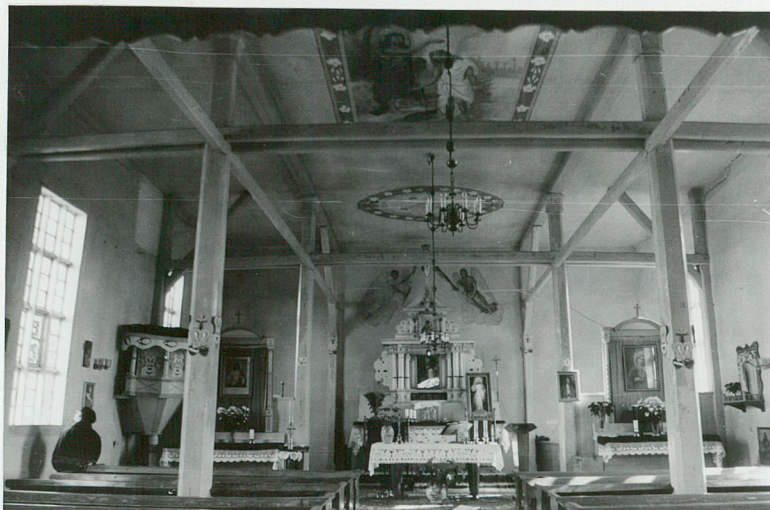
W salowym wnętrzu dwa rzędy słupów wspierających podciąg z ryglami (wzdłuż osi podłużnej kościoła) oraz poprzecznie - z kleszczami biegnącymi przez całą szerokość kościoła, wydzielają pseudonawy. W zach. części, z dwoma skrajnymi słupami związana nadwieszona na podciągach empora chóru muzycznego, wysunięta w partii środkowej. W pdn. części podchórza - zakrystia, w płu. - wzdłuż ściany

11. Wnętrze - widok partii wsch.
 12. Wnętrze - widok na empore chóru.
 13. Wnętrze - okno w ścianie płu.
 14.-18. Witraże.
 19. Predella ołtarza.

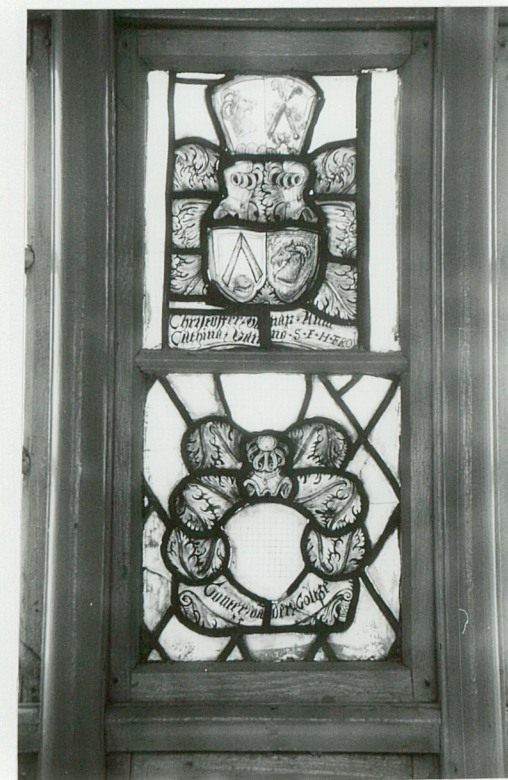
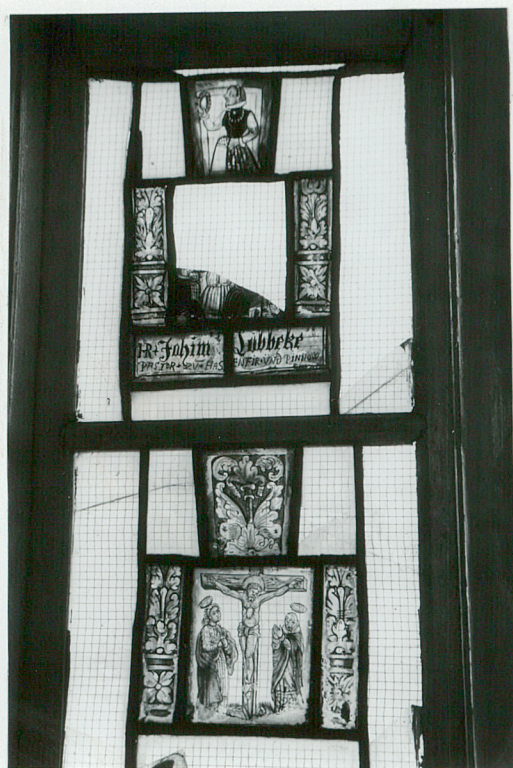
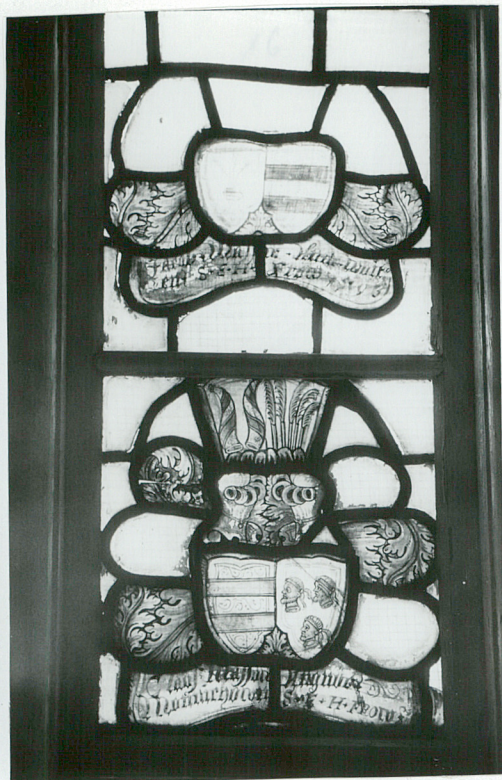
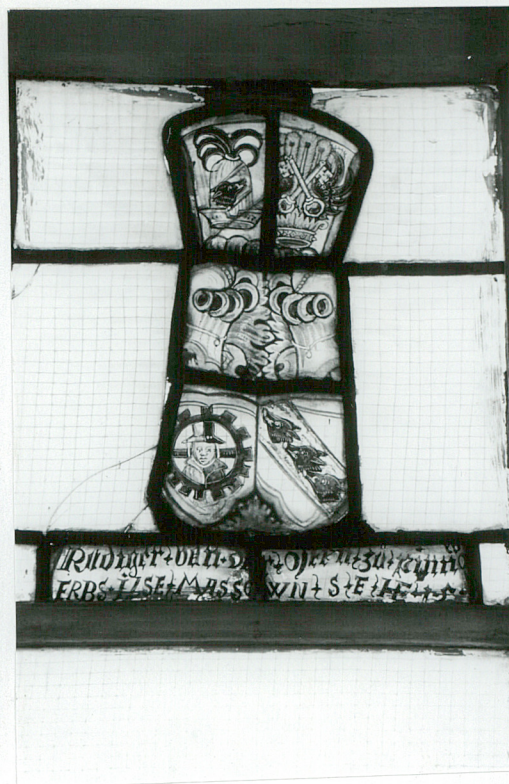
- witraże z dekoracją florystyczną, wyobrażeniami figuralnymi, herbami fundatorów oraz inskrypcjami, z 1596 r., z licznymi uzupełnieniami zap. po 1900 r.;
- ołtarz główny - neomanierystyczny, zap. po 1900 r., z fragmentami starszego, manierystycznego ołtarza z XVI/XVII w., m.in. z predellą z wyobrażeniem Ostatniej Wieczerzy;
- ambona - neomanierystyczna, zap. po 1900 r., z elementami starszej, manierystycznej z XVI/XVII w.
- prospekt organowy - częściowo zdemontowany, organy z warsztatu B.Gruneberga ze Szczecina, 1868 r.;
- stolarka okienna, zap. po 1900 r.;
- stolarka drzwiowa, zap. po 1900 r.

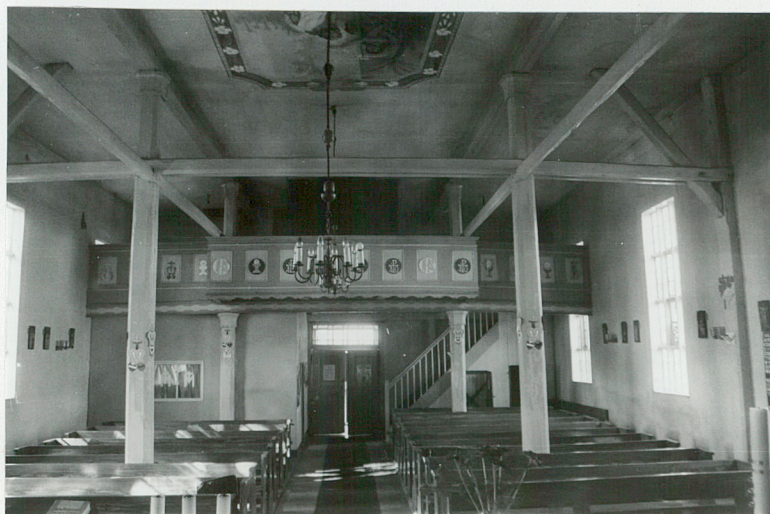
12.

zach. - schody na emporę; balustrada empory - płycinowa, zwieńczona profilowanym gzymsem, z listwą o wklęsło-wypukłym zarysie krawędzi nabitą w partii cokołowej.
