Nr WIELKOPOLSKIE

KAMIENICA - ul. Garbary 30

# WKŁADKA DO KARTY EWIDENCJI ZABYTKÓW ARCHITEKTURY I BUDOWNICTWA

1. Miejscowość	2. Obiekt	3. Zawartość
Poznań	Kamienica - ul. Garbary 30	Opis, mapy

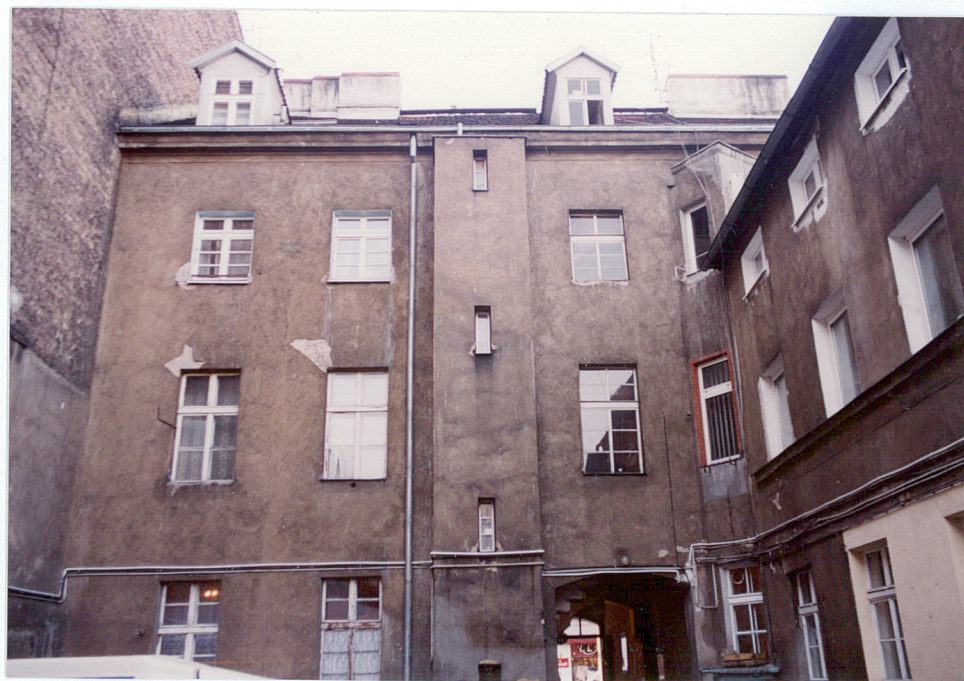
6

Elewacja **wschodnia** w korpusie głównym trzyosiowa. Od strony południowej do korpusu głównego przylega skrzydło dwukondygnacyjnej oficyny. Ściana łącząca dwa segmenty ukośnie ścięta. Od strony północnej otwór bramny zamknięty łukiem odcinkowym. W części centralnej do korpusu przylega niewielka, wysmukła przybudówka prostopadłościenna, obejmująca całą wysokość elewacji. W niej oś niewielkich otworów doświetlających. Na połaci dachowej dwie lukarny nakryte daszkami dwuspadowymi. W oficynie część zachodnia siedmioosiowa, z dwiema kondygnacjami nadziemnymi i użytkowym poddaszem z niskimi otworami okiennymi. W części wschodniej oficyna z suteroną, parterem i wysokim poddaszem z otworami okiennymi.

1. Elewacja frontowa - zach.
2. Fragment części środkowej elew. frontowej
3. Część pn. elew. frontowej na kondygnacji II pietra oraz dach
4. Widok w kierunku pn.-zach. na kondygnację parteru
5. Widok w kierunku zach. na oficyny
6. Elewacja wsch. bryły głównej
7. Widok w kierunku wsch. w przejeździe
8. Widok w kierunku zach. w przejeździe
9. Fragment klatki schodowej z lukarną od strony wsch.
10. Fragment schodów w przejeździe
- 11,12. Fragmenty wnętrza w klatce schodowej
13. Fragment schodów w oficynie
- 14,15. Fragment więzby dachowej
16. Fragment wnętrza korytarza w piwnicy
17. Widok na schody wejściowe do piwnicy
18. Fragment wnętrza pomieszczenia w piwnicy
