1. Obiekt
DUŻA RUSAŁKA ob. dom mieszkalny

2. Czas powstania
1922 - 26 r

3. Miejscowość
PUSZCZYKOWO

Zdjęcia, plan sytuacyjny, rzuty

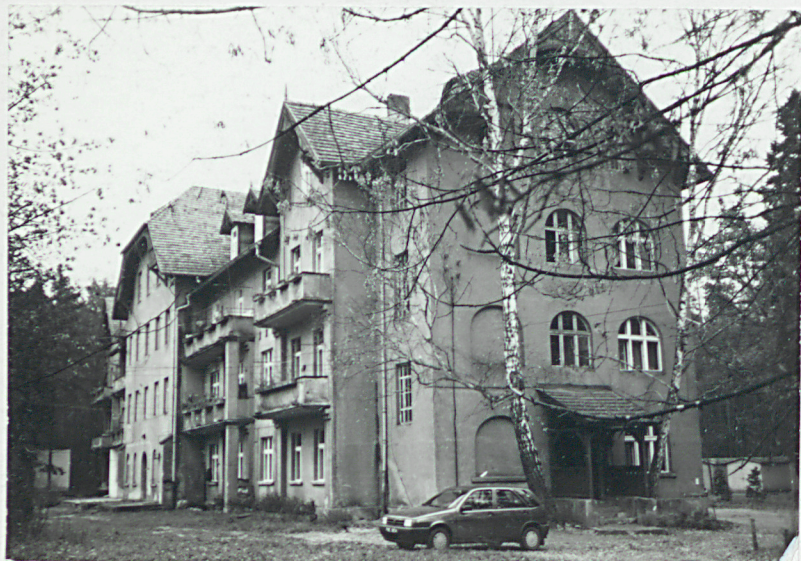
widok od str. pn - wsch

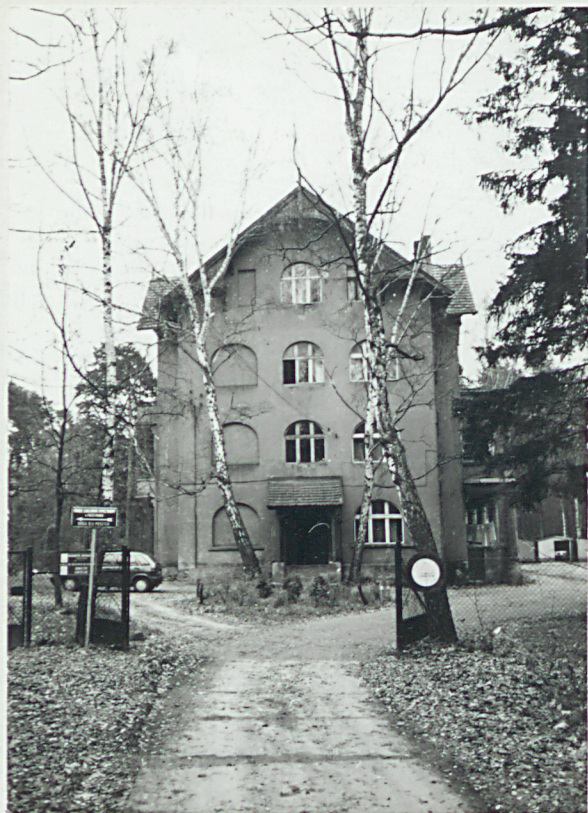
- Elewacje w bokach krótszych - pn i pd (umownie) są 3 kondygnacyjne, 3 osiowe z trójkątnym szczytem poddasza. Oś środkowa parteu stanowią drzwi wejściowe, pozostałe to okna zamknięte wycinkiem łuku (jak drzwi),
- 3 dzielne z nadślemieniem - 6 połowe, w szczytach okienka boczne są prostokątne. Oś bliżej elew. od rzeki
- - to blendy okienne powtarzające kształt pozostałych okien. Obie elewacje wieńczą trójkątne szczyty, z wysuniętymi, podpartymi na kroksztynach okapami z maskowaniem z pionowych desek w formie owalnego łuku nad cz. środkowymi, wzmocnionym w podkuczu giętymi belkami. Oś elewacji podkreślają dodatkowo ozdobnie rzeźbione iglice drewniane wystające nad szczyty i kalenicę.

elewacja pn

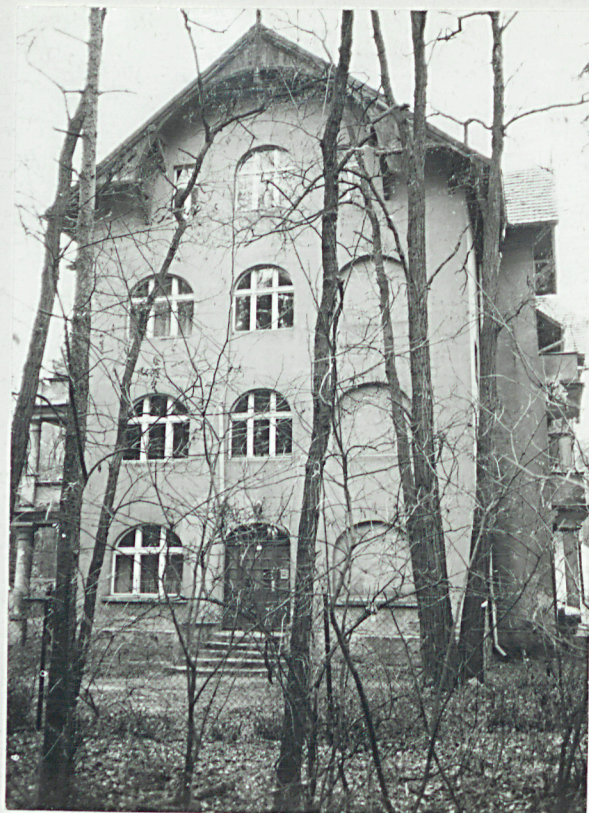
elewacja pd

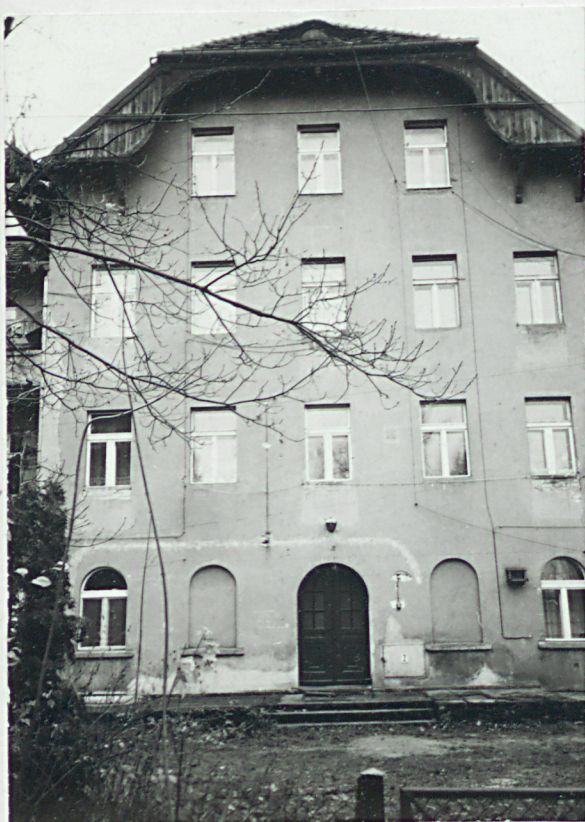
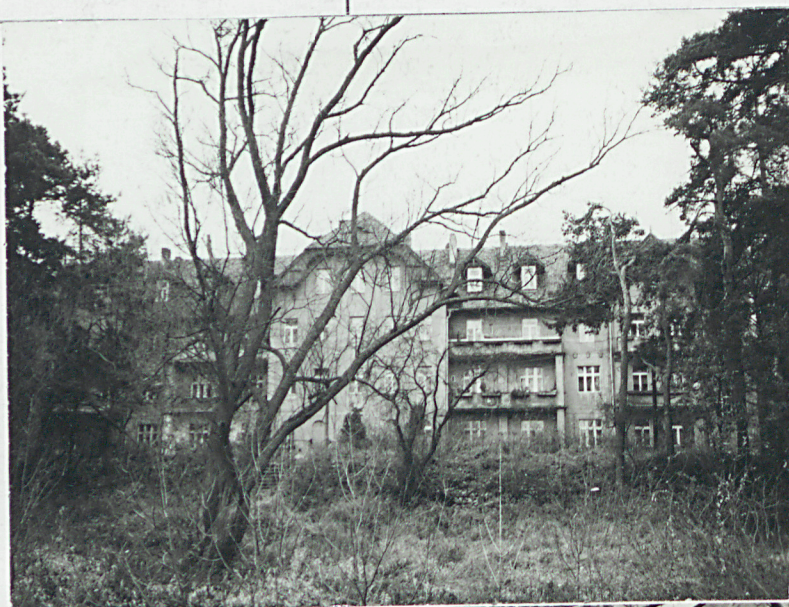
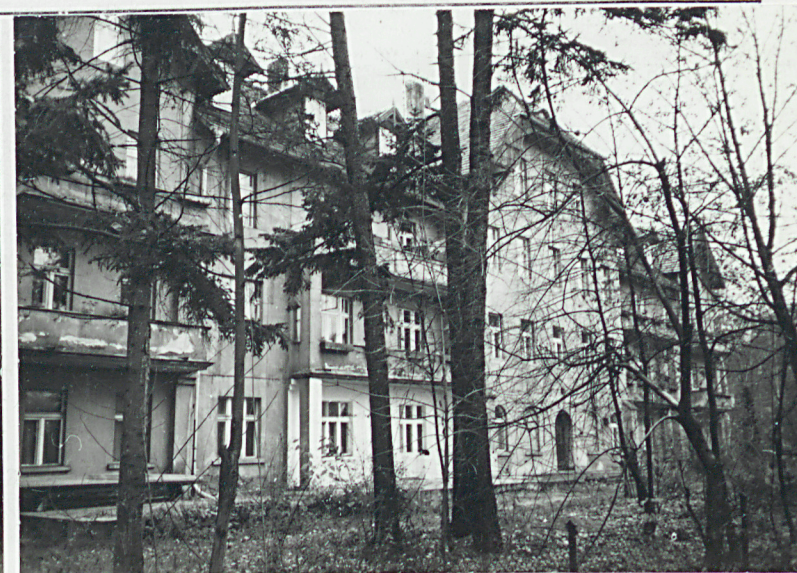
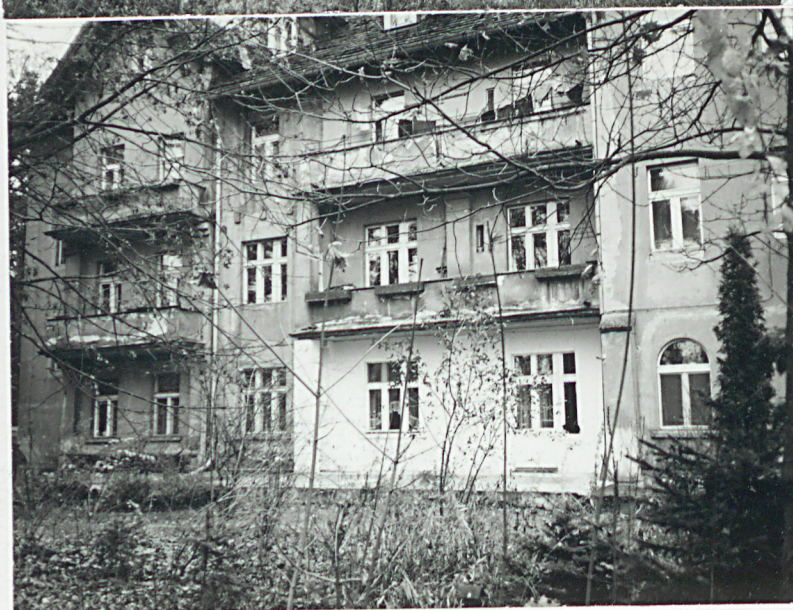
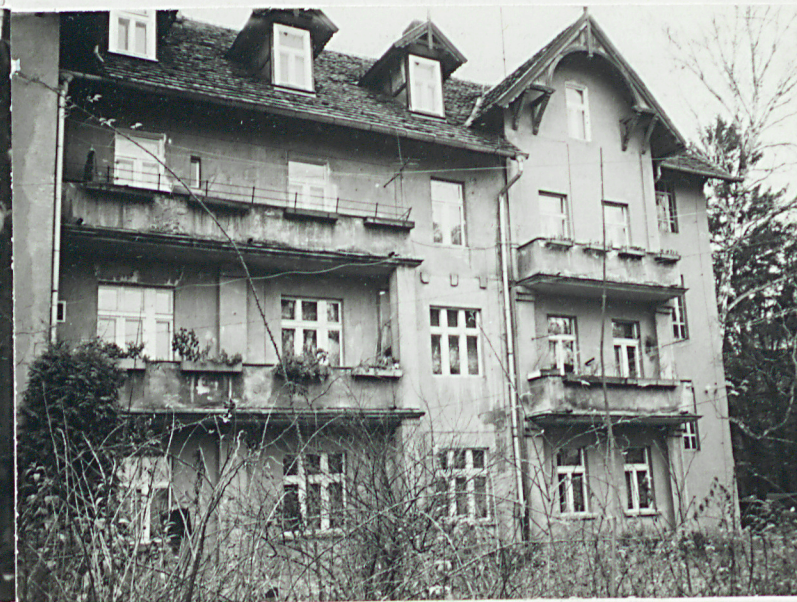
ELEWACJA WSCHODNIA
od strony Warty
różne ujęcia

Elewacja wsch od str. rzeki Warty jest 3 kondygnacyjna, 15 osiowa, z wyższym ryzalitem hallu - 5 osiowym. Balkony w tej elew. są skromniejsze i in. rozplanowane - są tylko na 1 i 2 p. i każdy z nich obejmuje 2 osie - tj. węższe balkony przy 2 osiach skrajnych i szersze przy 2 osiach przy ryzalicie (środk. oś cz. bocznych jest bez balkonu). Są prostokątne, bez dek., podparte na filarach przysściennych od parteru i dodatk. filar. Skrajne, 2 osiowe cz. od pn i pd z 3 połowymi oknami z nadślemieniem zwieńczone są okapami 2 - spadowych daszków, z powtórzonym tu drewnianym maskowaniem w formie owalnego łuku z iglicą na osi i dodatk. podporami. W pozostałych 3 osiach (ku ryzalitowi) cz. bocznych są 6 podziałowe okna z nadślemieniem, na 3 p. 3 podziałowe (na 1 i 2 p. z drzwiami balkonowymi z wyj. osi środk.) Ryzalit środkowy jest 3 kondyg., 5 osiowy, z 3 osiowym szczytem w poddaszu, zwieńczony koszowym podłuczem, w maskowaniu na okapach dachu na-czołkowego. Na parterze jest wejście na osi - 2 skrzydłowe, -cz. przeszklone drzwi-, obok blendy okienne i 3 połowe okna z nadślemieniem, wszystkie otwory zamknięte wycinkiem łuku. Powyżej wszystkie okna są 3 połowe, prostokątnie zamknięte. Do ryzalitu i cz. pd przylega murowany taras.

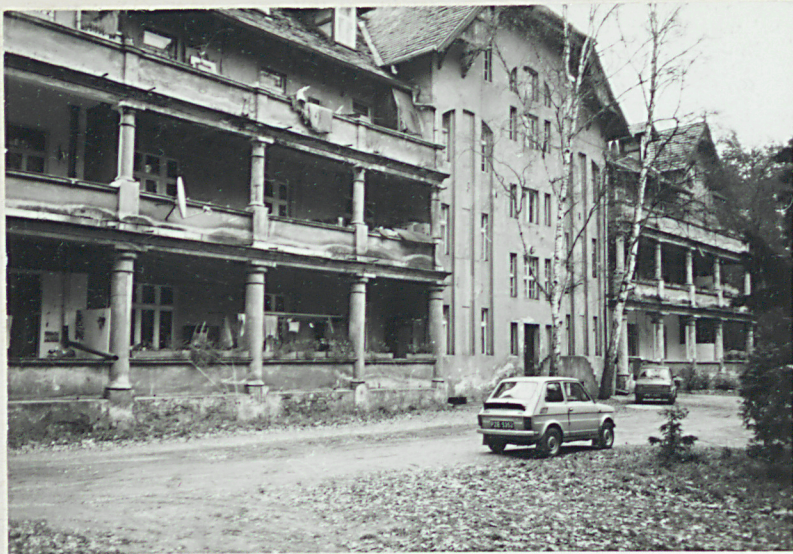
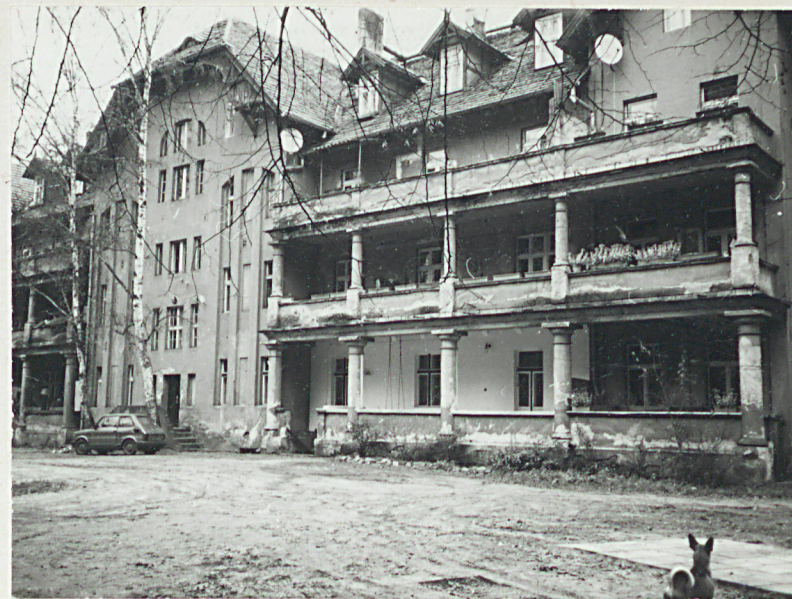
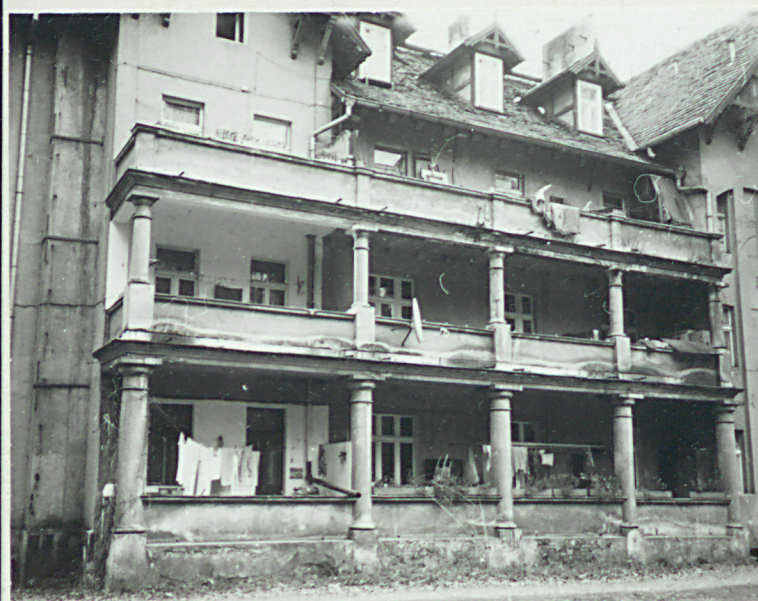
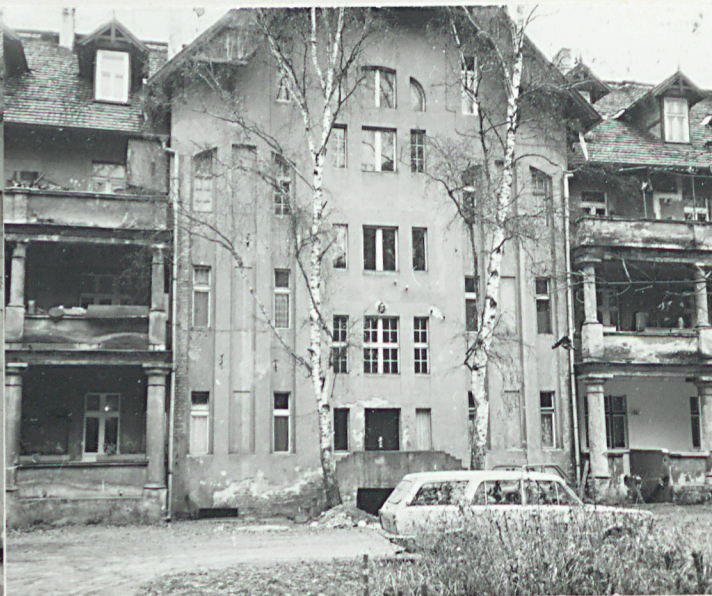
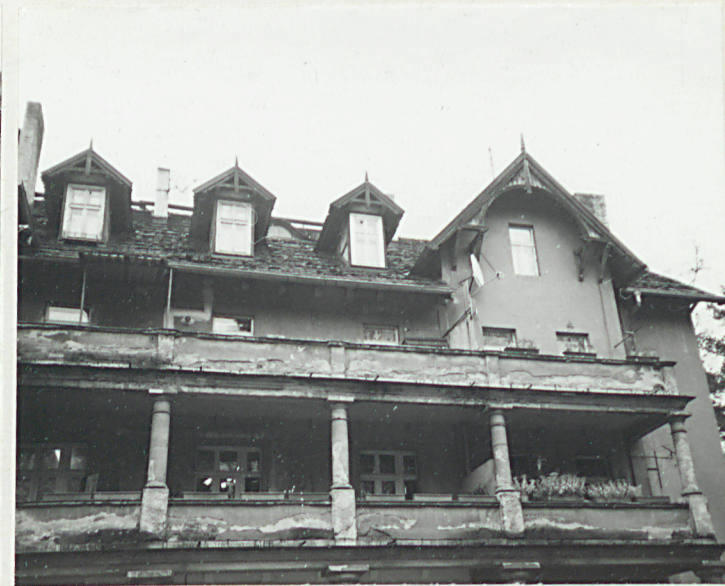
ELEWACJA ZACHODNIA
od podwórza
różne ujęcia i fragm.

- Elewacja zach - od str. lasu jest 3 kondygnacyjna, 19 osiowa z 9 osiowym, wyższym ryzalitem hallu gł., nakrytym, oddzielnym, prostopadłym dachem naczółkowym, i 2 symetrycznymi daszkami wystawek dachowych (2 osie) na skrajach elewacji. O charakterze tej elewacji decydują loggie balkonowe na 2 kondyg. i balkon na trzeciej, w obu, 5 osiowych częściach bocznych. Na cokołe wzniesionym w przyziemiu wspierają się podpory loggi w formie kolumn o gładkich trzonach i prostych bazach i kapitelach - wyższe i solidniejsze na parterze i mniejsze na piętrze, dzielące każdą kondygnację w obu częściach na 4 segmenty, z których 1 - skrajny jest 2 osiowy,

- z 2 prostokątnymi, 2 dzielnymi oknami z nadślemieniem, a pozostałe są 1 osiowe z 3 dzielnymi oknami. Obecne balustradki są murowane, poprzednie (do 1937 r.) były drewniane. Szczyty nad częściami bocznymi są 1 osiowe, trójkątne z szerokimi okapami daszków, dodatkowo z maskującymi deskami w formie owalnego łuku i iglicą na osi.

- Środkowy ryzalit jest 3 kondygnacyjny, 9 osiowy, podzielony na 3 części. Wyższa cz. środkowa, z wejściem

na osi i wąskimi okienkami bocznymi klatki schodowej, w szczycie poddasza podporządkowuje kształt okien wycinkowi łuku, powtórzonym w drewnianym maskowaniu nałożonym na okapy dachu. W częściach bocznych ryzalitu wąskie okna i blendy środkowe umieszczone są w pionowych wnękach, zamkniętych wycinkiem łuku - owalnym - na wys. 3 kondyg., przez co nadślemienia w skrajnych okienkach są ukośne.
