A	B	C	D	E	F	G	H	I	J	K	L	Ł	M	N	O	P	R	S	T	U	V	W	X	Y	Z	Nr	2126	1951/4
---	---	---	---	---	---	---	---	---	---	---	---	---	---	---	---	---	---	---	---	---	---	---	---	---	---	----	------	--------

1. Obiekt	2. Czas powstania	3. Miejscowość
Kościół sukursalny p.w. św. Małgorzaty	XIII – XVIII w.	Poznań

4. Adres
Rynek Śródecki 61 - 126 Poznań nr hipoteczny [redacted]
5. Przynależność administracyjna
województwo : wielkopolskie powiat : Poznań gmina: Poznań
6. Poprzednie nazwy miejscowości
Poznań
7. Przynależność administracyjna przed 1999 r.
województwo : poznańskie
8. Właściciel i jego adres
Kapituła Metropolitalna w Poznaniu Ostrów Tumski 2. Poznań
9. Użytkownik i jego adres
j/w. kościół sukursalny
10. Rejestr zabytków
Nr: A-168 k23/1000p/A
data : 14.02.1930 r. ; 16.10.2006

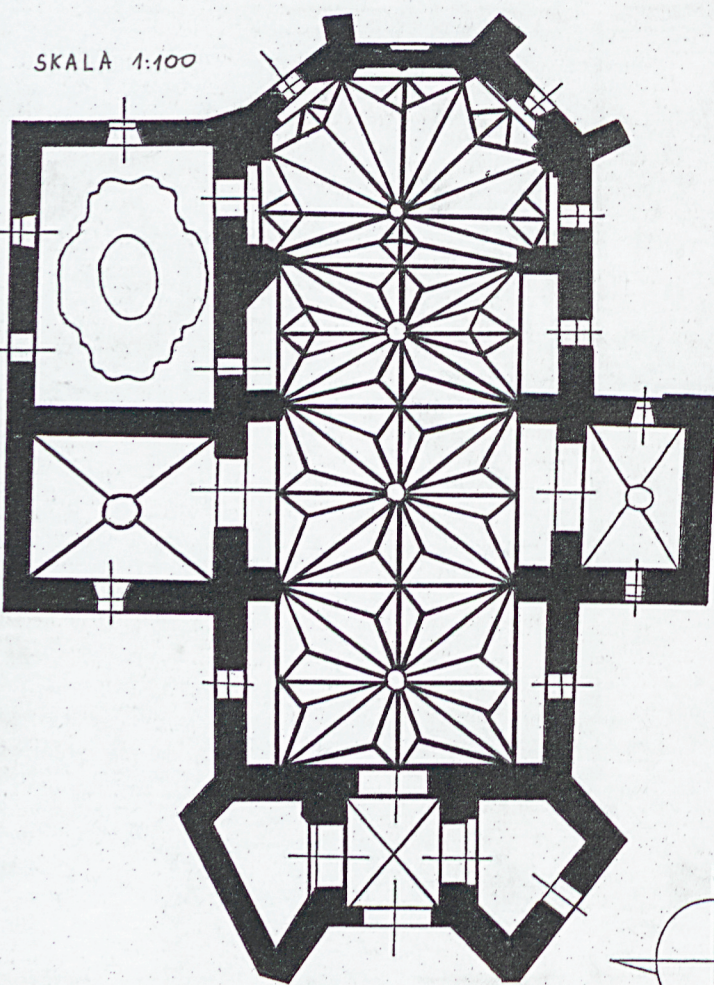
Kościół sukursalny
p.w. św. Małgorzaty
rzut poziomy
(schemat)

Usytuowany pośrodku Rynku Śródeckiego w Poznaniu, na prawym brzegu rz. Warty i jej odnogi – Cybiny. Gotycki, wnętrza częściowo przekształcone w baroku. Murowany z cegły w układzie gotyckim z tynkowanymi dobudówkami. Jednonawowy, czteroprzęsłowy z nie wyodrębnionym w bryle, trójbocznie zamkniętym prezbiterium, z wieżą od zach. na rzucie kwadratu. Do 2 przęsła korpusu przylega od pld. kaplica św. Filipa Neri, od ptn. kaplica św. Barbary, przy której od wsch. wzdłuż prezbiterium zakrystia. Między skarpami wieży i narożnymi skarpami kościoła zabudowane skośnie i na niewielką wysokość przestrzenie przedsionka od pld. i kapliczki po str. ptn. Wnętrze podzielone wydatnymi przyściennymi filarami łączonymi wzdłuż ścian w ostrołukowe wnęki i stanowiące oparcie dla sklepień. Przęsło prezbiterialne wyróżnione znacznym zredukowaniem filarów i arkad w trójbocznym zamknięciu. Na czołach filarów dodane późnobarokowe pilastry z kapitelami kompozytowymi i wklęsłymi odcinkami gzymsu u nasady sklepień. Sklepienia gwieździste z żebrzem przewodnim, w 2 zach. przęsłach na rzucie gwiazdy ośmioramiennej, w 3 sześcioramiennej. W nawie i w przęśle prezbiterium na kluczach przyściennych gurtów oparte nasady dodatkowych, potrójnych żeber, wsuniętych w kąty gwiazdy. Okna wydłużone, zamknięte łukiem koszowym, za ołtarzem głównym zamurowane okno środkowe, jedyne z zachowanym od wewnątrz pierwotnym podziałem w postaci laski rozwidlającej się w górnej partii na 2 ostrołuki. W 2 przęśle nawy dwie symetrycznie przeprute wielkie arkady o pełnym łuku. Nad nimi stiukowa dekoracja późnobarokowa, regencyjna, kartusze ujęte wicią roślinną i elementami cęgowymi na których wazy z kwiatami. Kaplice prostokątne, ptn. (św. Barbary) głęboka z oknem od zach. zamkniętym koszowo. Kaplica od pld. (św. Filipa Neri), płytka, z dużymi, koszowo zamkniętymi oknami po bokach. Obie sklepienie kolebką skrzyżowaną z lunetami, odpowiednio do osi wydłużenia obu kaplic poprzecznie bądź równoległe do osi kościoła. Na sklepieniu kaplicy św. Filipa stiukowy gładki medalion, na sklepieniu kaplicy św. Barbary, w ramie dwa stiukowe aniołki z atrybutami świętej. Zakrystia prostokątna, sklepiona żaglasto, na sklepieniu stiukowa rama. Kruchta pod wieżą nakryta nowym stropem belkowym otwarta do kościoła ostrołukowym portalem. Pod mensą ołtarzową w prezbiterium mała, gotycka krypta na rzucie kwadratu, dostępna schodami od str. wsch. Pod kaplicą św. Barbary krypta sklepiona kolebkowo.

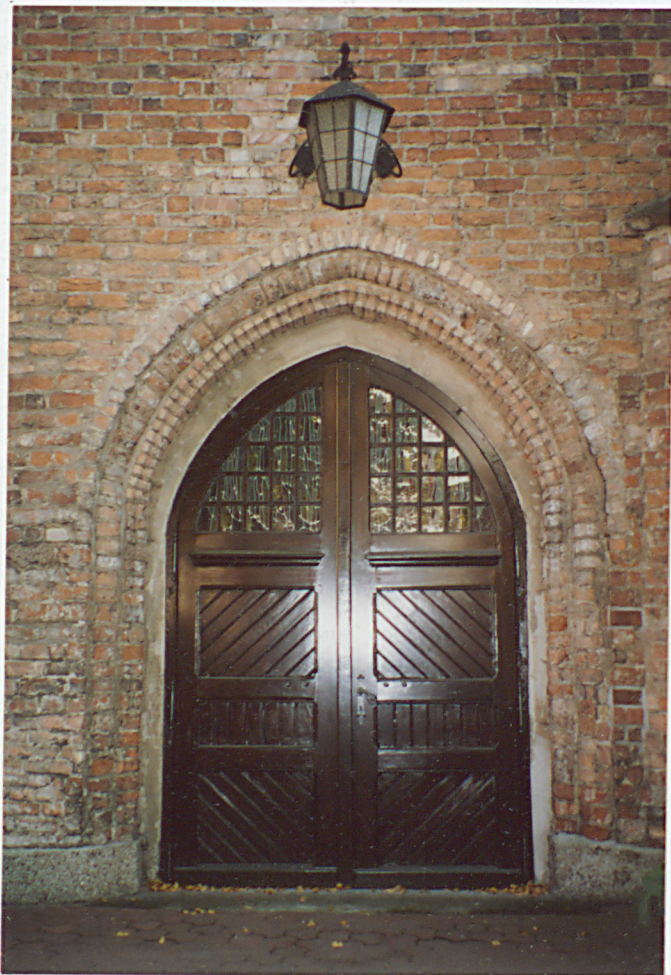
1. Miejscowość	1. Obiekt (nazwa jak w karcie)	1. Zawartość wkładki (nazwa obiektu lub materiału uzupełniającego)
Poznań	Kościół sukursalny p.w. św. Małgorzaty	Awers: zdj: 1.- portal główny, 2.- widok prezbiterium, 3.- brama główna. Rewers: zdj: 4.- przybudówka. od str. pld., 5.- widok nawy od str. pld., 6.- fragm. szczytu schodkowego, 7.- widok prezbiterium.

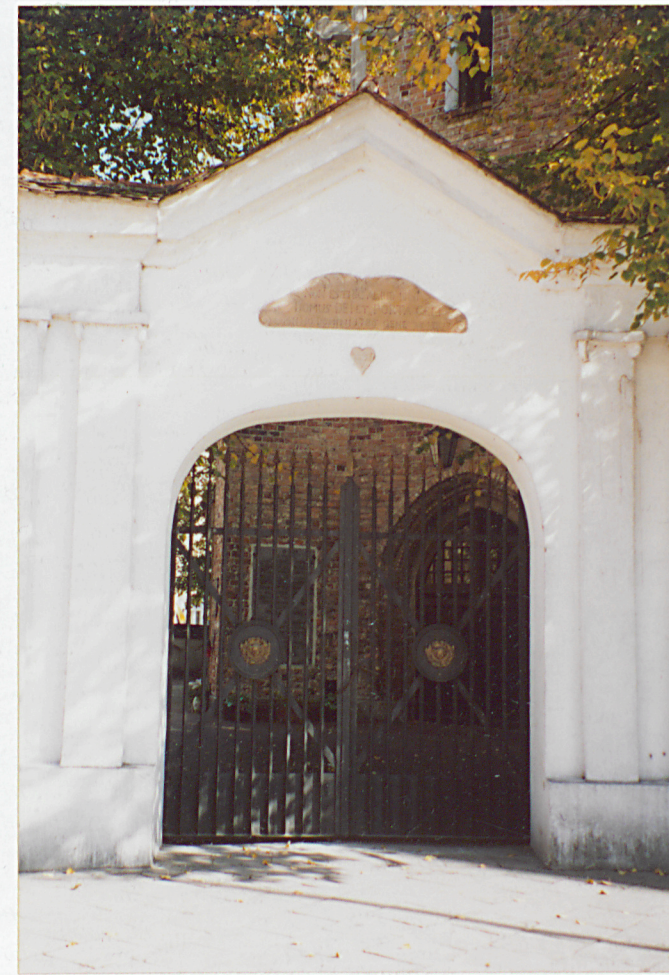
3.

Wokół kościoła mur z bramą wjazdową od zach. i bramką od ptn. Nad arkadą wjazdową bramy płyta z inskrypcją i datą budowy bramy 1786, pod nią data renowacji 1983, powyżej trójkątny fronton. całość przykryta daszkiem zwieńczonym krzyżem.

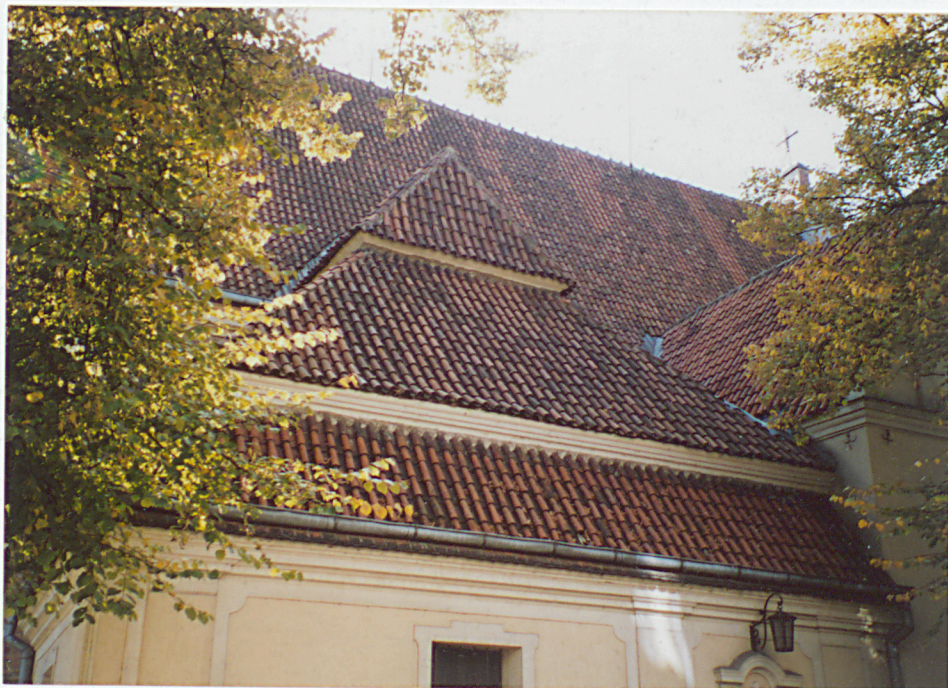
8.

1. Miejscowość	1. Obiekt (nazwa jak w karcie)	1. Zawartość wkładki (nazwa obiektu lub materiału uzupełniającego)
Poznań	Kościół sukursalny p.w. św. Małgorzaty	Awers: zdj. 8.- dach kaplicy św. Barbary, 9.- fragment kamiennego lica ściany kaplicy św. Filipa Neri. Rewers:
