19816
WIELKOPOLSKIE

Dawny Pawilon Firmy Krzy zanowski & Ska.
wysparany

Załącznik I: Pawilon Krzyżanowskich
ul. Garbary 96. Poznań

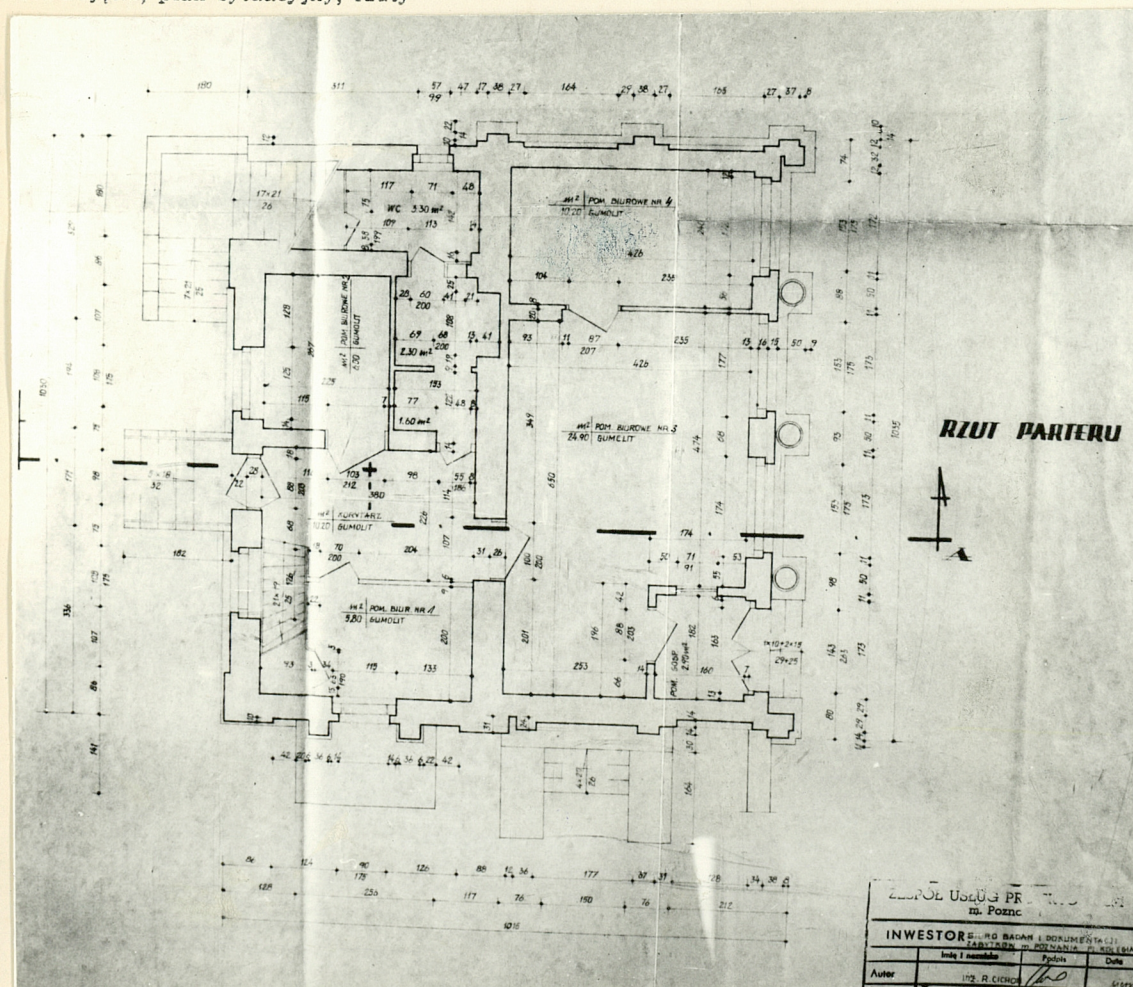
11. Zdjęcia, plan sytuacyjny, rzuty

Obiekt wzniesiony przy wsch. pierzei ul. Garbary. Wybudowany z cegły na planie kwadratu, podpiwniczony, jednokondygnacyjny. Nad str. elewacji głównej, od podwórza dwukondygnacyjny. Nad częścią frontową taras, nad tylną dach płaski - okolony podobnie jak taras balustradą tralkową z dekoracyjnymi szczytami. Elewacja 4 osiowa. Obiekt posiada bogaty zestaw detalu architektonicznego w postaci filarów, kanelurowanych kolumn i pilastrów, tworzących podziały wertykalne a także konsoli, maszkaronów, gzymsów o dekoracji opartej na motywach roślinnych oraz medalionów. Druga kondygnacja zakończona podobnie. Wejście gł. w elewacji pła. w dolnej części ozdobiona jest dużą figurą lwa/pierwotnie były dwa/, drugie wejście do budynku od str. wsch. Wnętrza całkowicie przebudowane.

18. Prace budowlane i konserwatorskie, ich przebieg i dokumentacja Nie prowadzono prac budowlano-konserwatorskich. Przebudowano wnętrza w zależności od potrzeb danego użytkownika przez co ich układ pierwotny uległ całkowitemu zatarciu.		19. Stan zachowania (fundamenty, ściany zewnętrzne, ściany wewnętrzne, sklepienia, stropy, konstrukcje dachowe, pokrycie dachu, wyposażenie i instalacje) Bardzo zły. Ściany nośne i pozostały detal architektoniczny wymaga uzupełnień i naprawy a w niektórych przypadkach rekonstrukcji. Pozostałe elementy składowe budynku jak stropy, dachy, stolarka drzwiowa i okienna a także układ wnętrza, wymagają całkowitej rekonstrukcji.

20. Najpilniejsze postulaty konserwatorskie Odbudowa i rekonstrukcja na podstawie planów odbudowy przygotowywanych przez P K Z Oddz. w Poznaniu. Stały nadzór konserwatorski.

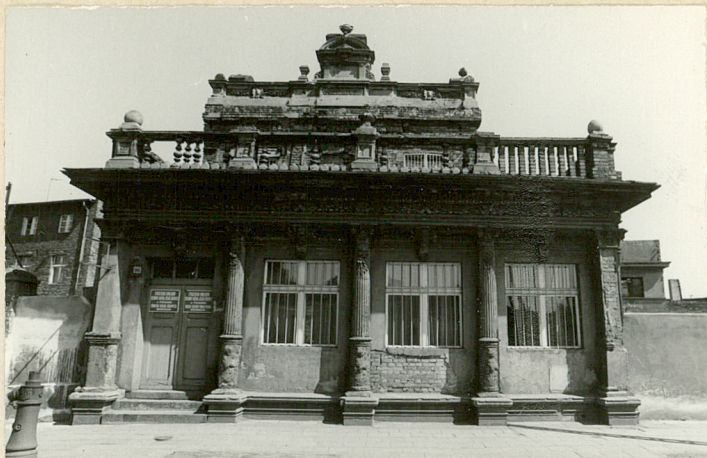
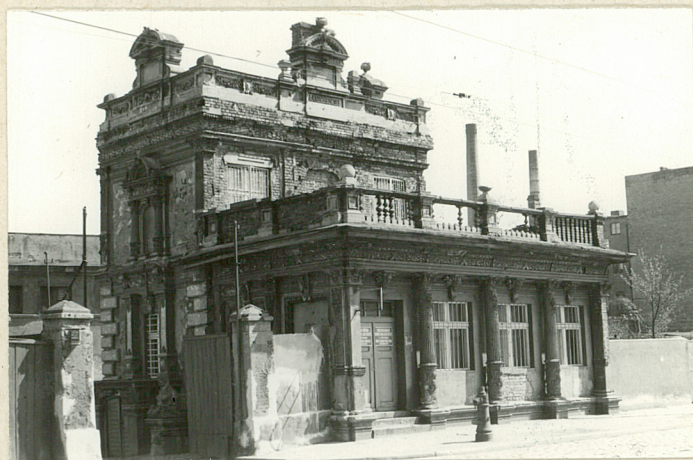
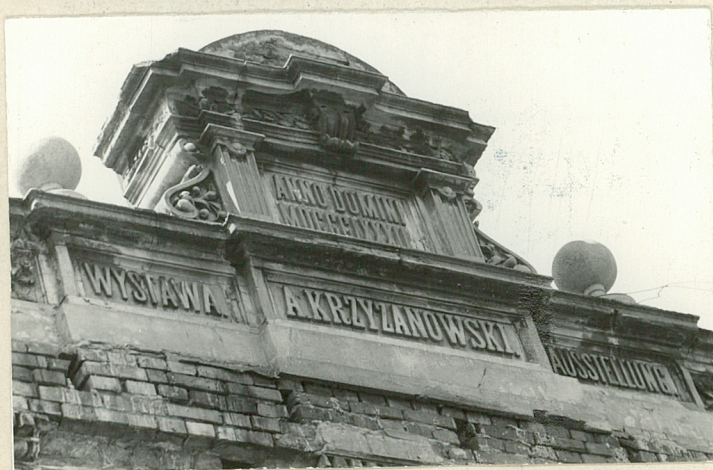
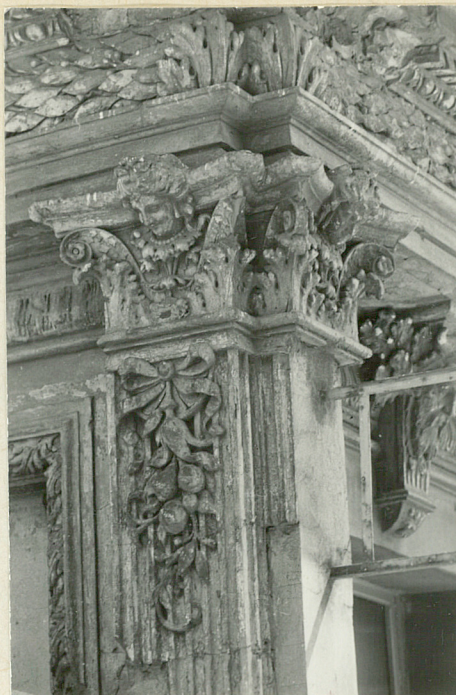
- elew. zach.
- elew. płu.
- frag. detalu
- frag. detalu
