DOM ZGROMADZENIA SIOSTR ELŻBIETANEK
UL. KOŚCIELNA 5

1894, 1914 r.

POZNAŃ

1. Miejscowość	2. Obiekt (nazwa jak w karcie)	3. Zawartość wkładki (nazwa obiektu lub materiału uzupełniającego)
POZNAŃ	DOM ZGROMADZENIA SIÓSTR ELŻBIETANEK UL.KOŚCIELNA	OPIS

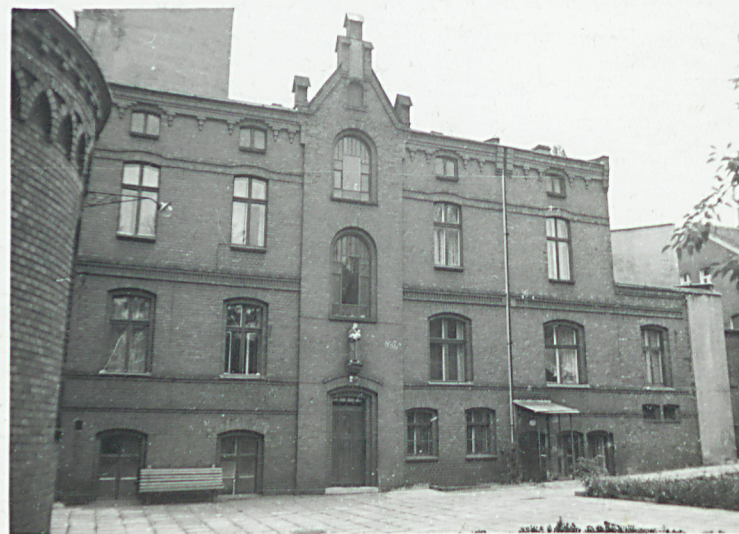
11 Zdjęcia rzut, przekrój, sytuacja, orientacja

Rzut - w kształcie litery "L". Skrzydło główne z osią wydłużoną w kierunku południ.-półn. przylegającą po stronie zachodniej absydą na rzucie półkolistym, oraz po stronie wschodniej dwoma aneksami. Jeden aneks na rzucie prostokąta drugi mniejszy na rzucie prostokąta o ściętych narożach. Skrzydło po stronie zachodniej z wydłużoną osią wsch.-zach. Klatka schodowa po stronie północnej w sąsiedztwie kaplica z absydą na rzucie półkolistym. W skrzydle zachodnim w części środkowej klatka schodowa od której odchodzi korytarz w dwóch kierunkach, przy ścianie północnej rząd pokoi.

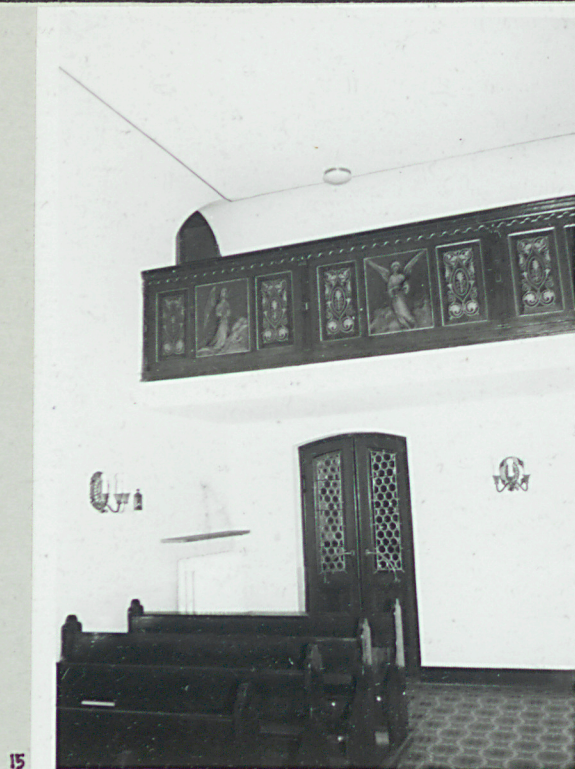
15

1. Elewacja pn.
2. Elew. wsch.
3. Elew. zach.
4. Widok na elew. pn. i dziedziniec
5. Elew. pn. - część zach.
6. Fragment elew. wsch. nad aneksem pn.
7. Fryz na absydzie.
8. Rzeźba na elew. pn.
9. Wystawka na elew. pn.
10. Fragment elew. wsch.
11. Wystawka na elew. wsch.
12. Elew. pn. - szczyt.
13. Płot przed elew. wsch.
14. Drzwi na elew. pn.
15. Wnętrze kaplicy.
16. Ołtarz w kaplicy.
17. Korytarz po stronie pn.
18. Fragment elew. zach.
19. Wnętrze kaplicy.
