1. Obiekt zabytkowy

Kościół Par. p.w. św. Michała Archanioła

2. Miejscowość gm. Osiek MATH

3. Wiek XVII

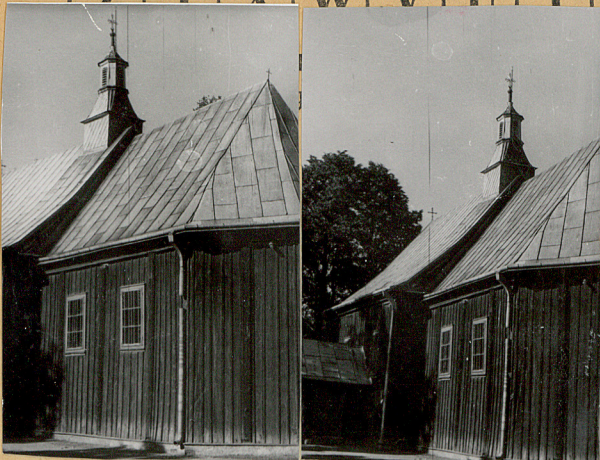
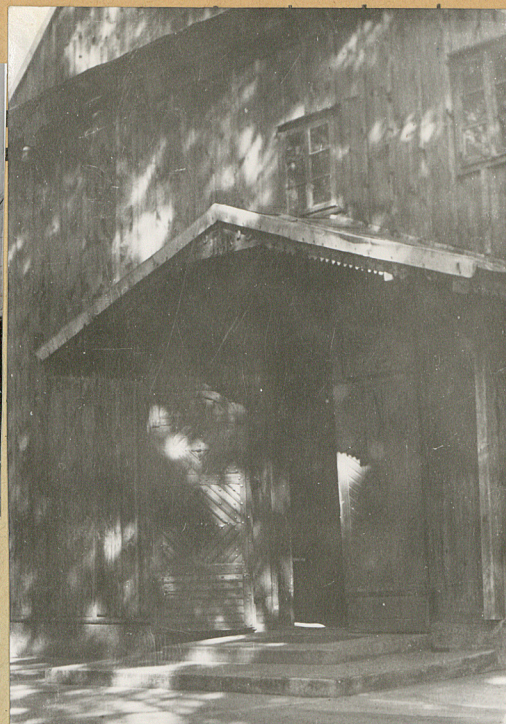
Opis:
 10+1966
 Orientowany, drewniany, konstrukcji zrębowej, onalowany, dwukondygnacyjny, dwukondygnacyjny z nieco różnym i wzniesionym presbiterium zamkniętym wielobocznie, przy nim ołtarz m. zakrystii z dwadziestką, przy nawie ołtarz m. Wskrzeszenia Kaplica, ołtarz pod krzyżem. Wewnątrz stropy. Chór muzyczny na dwóch filarach. Dachy dwuspadowe, na kaplicy namiotowy, na zakrystii jednospadowy, kryte blachą. Na nawie wieżyczka na sygnalizację.

rok	Wyszczególnienie prac	Koszt tys. zł
45-59	Polycie dachu blachą, rury i rury spustowe. Suplementacja drewna, uchwa stalowa, okien, podłoga betonowa. Elektryfikacja kminu i podłogi	300.000,-
