1. Obiekt

DOM MIESZKALNY „sołtysówka” – ul. Głogowska 37

1. Miejscowość	2. Obiekt	3. Zawartość
Poznań	Dom mieszkalny „sołtysówka” – ul. Głogowska 37	Opis

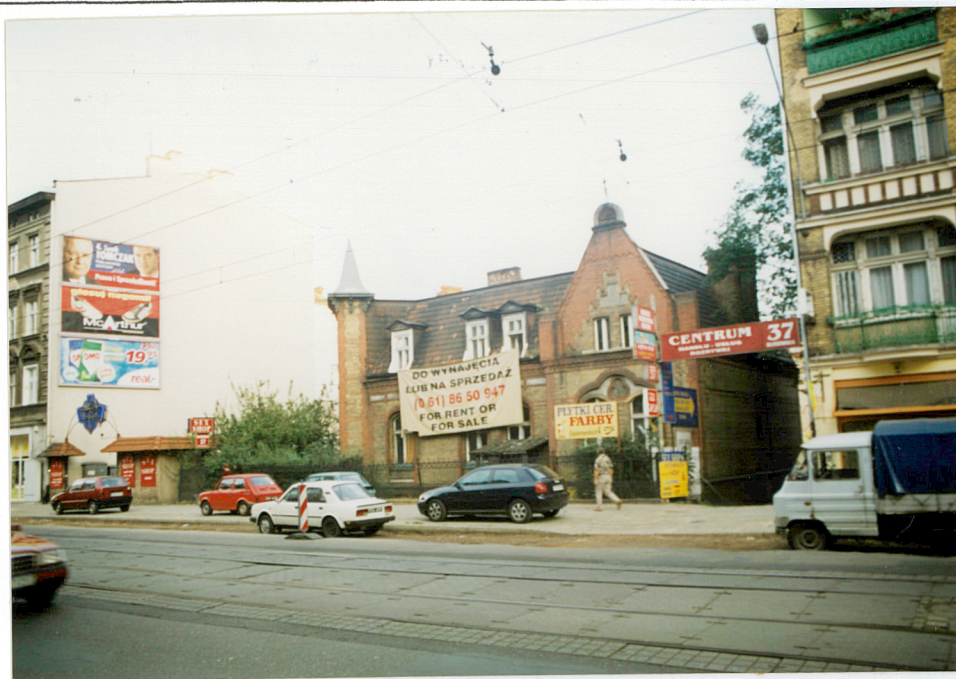
2

1. Elewacja frontowa, zachodnia
2. Widok w kierunku pn.-wsch. na teren otaczający
3. Elewacja pn.
4. Widok w kierunku wsch. na ryzalit narożny z wystawką.

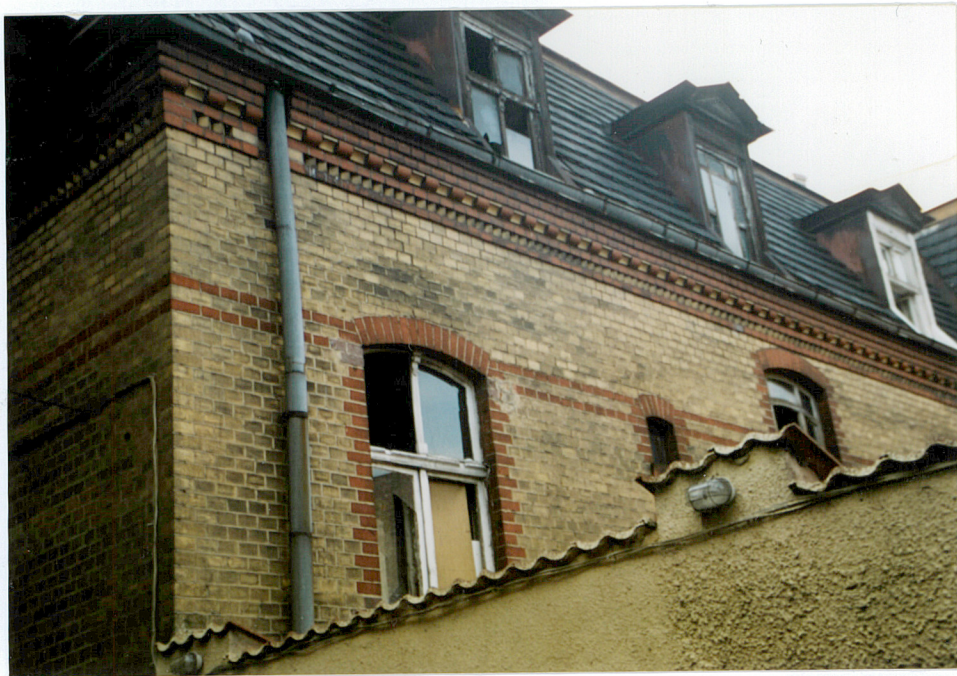
5

5. Fragment elewacji wsch. w części pd.
6. Fragment wystawki wieńczącej ryzalit narożny
7. Fragment elewacji zach.
8. Fragment elewacji zach.
9. Elewacja wsch.

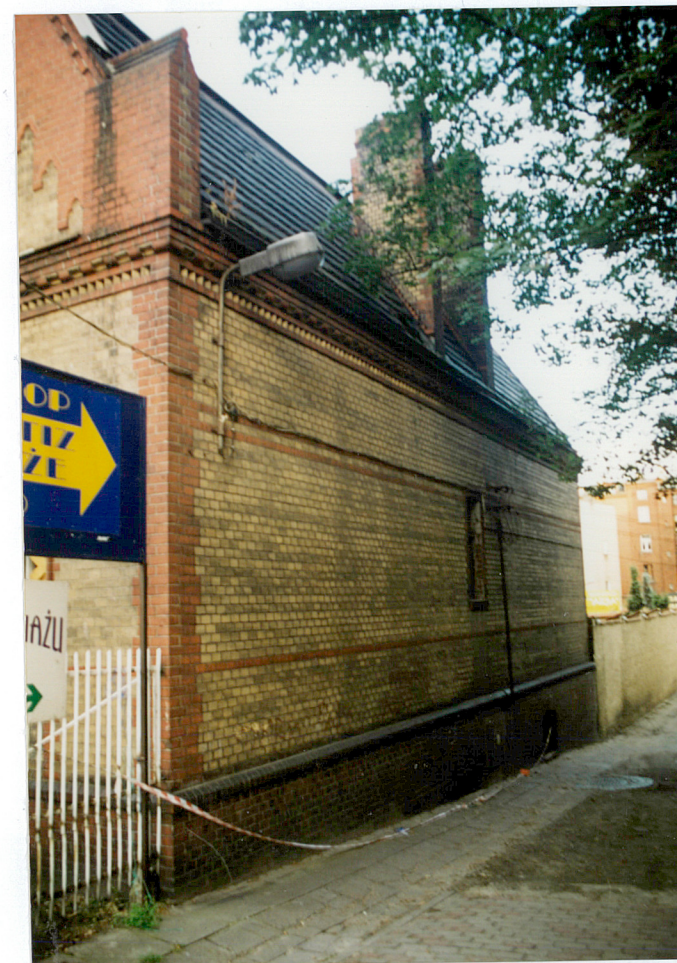
11

10. Schody zewnętrzne od strony pn.
11. Elewacja pd.
12. Fragment elewacji zach.
13. Wystawka na elewacji zach.
14. Okno na elewacji zach.
15. Część górna wystawki na elewacji zach.

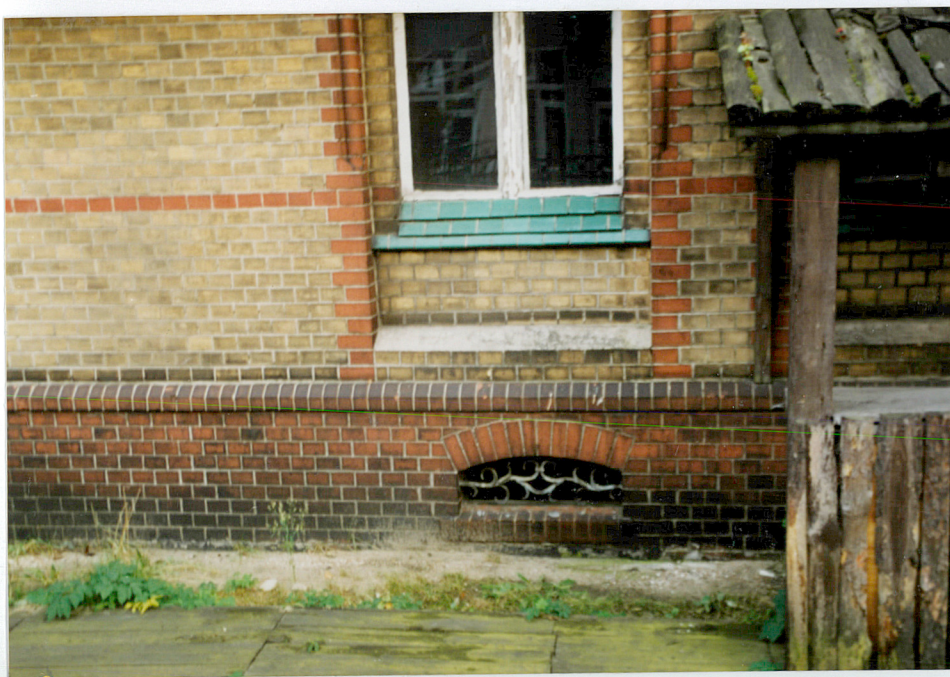
16

16. Fragment elewacji zach.
17. Fragment wnętrza klatki schodowej
18. Drzwi wejściowe do korytarza na kondygnacji parteru
19. Balustrada schodowa
20. Fragment klatki schodowej na kondygnacji I piętra

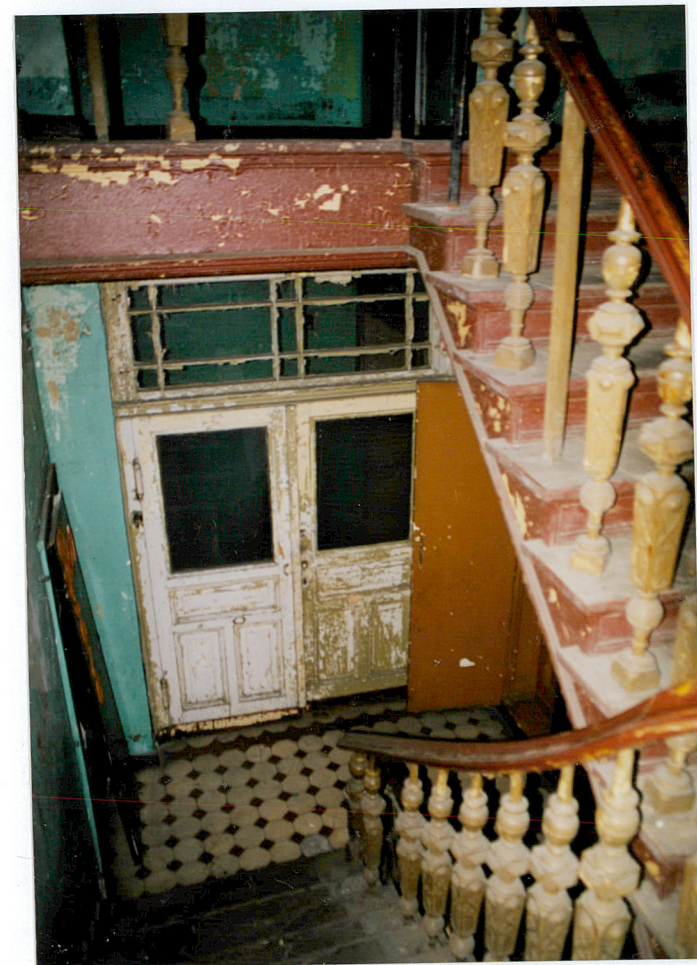
17

*Schody* - dwubiegowe, powrotne, deskowe, na belkach policzkowych, balustrada z tralkami eklektycznymi, poręcz drewniana profilowana. Przy biegu schodowym wejściowym na porter balustrada z kutych prętów metalowych wygiętych esownicowo, w części krzyżujących się. Schody zewnętrzne jednobiegowe ze stopniami z ciosanych głazów granitowych.

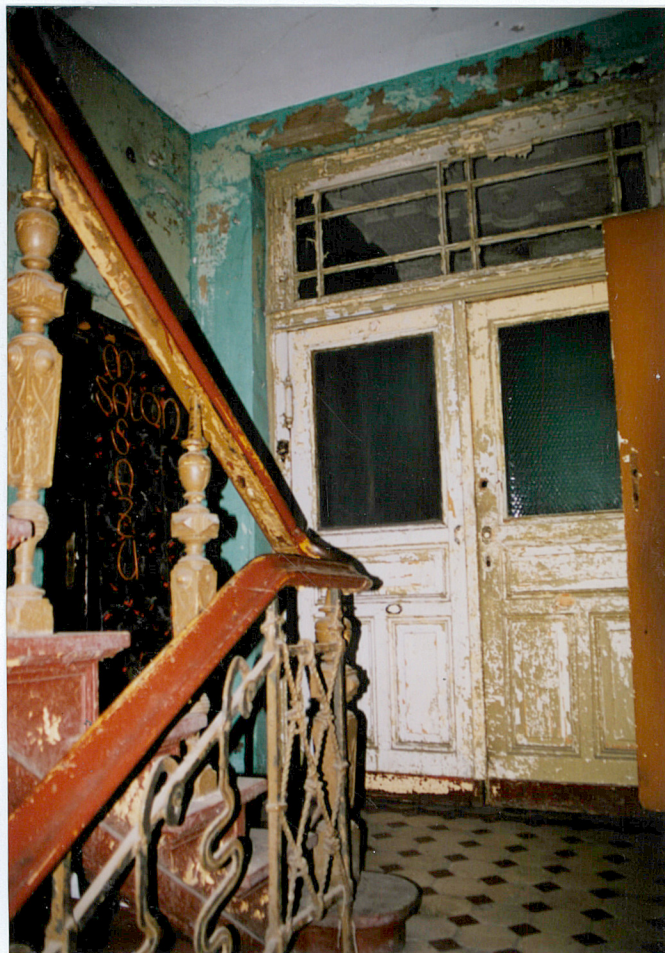
18

*Drzwi* - wejściowe od strony pd. zachowane, dwuskrzydłowe, ramowo-płycinowe, w części górnej przeszklone. Drzwi wewnętrzne na parterze wejściowe do korytarza - zachowane, dwuskrzydłowe, ramowo-płycinowe, w dużej części przeszklone, z podziałem szczeblinowym, od góry prostokątna nadświetlnia podzielona krzyżującymi się szczeblinami. Drzwi wewnętrzne we większości zachowane, jedno i dwuskrzydłowe, ramowo-płycinowe.

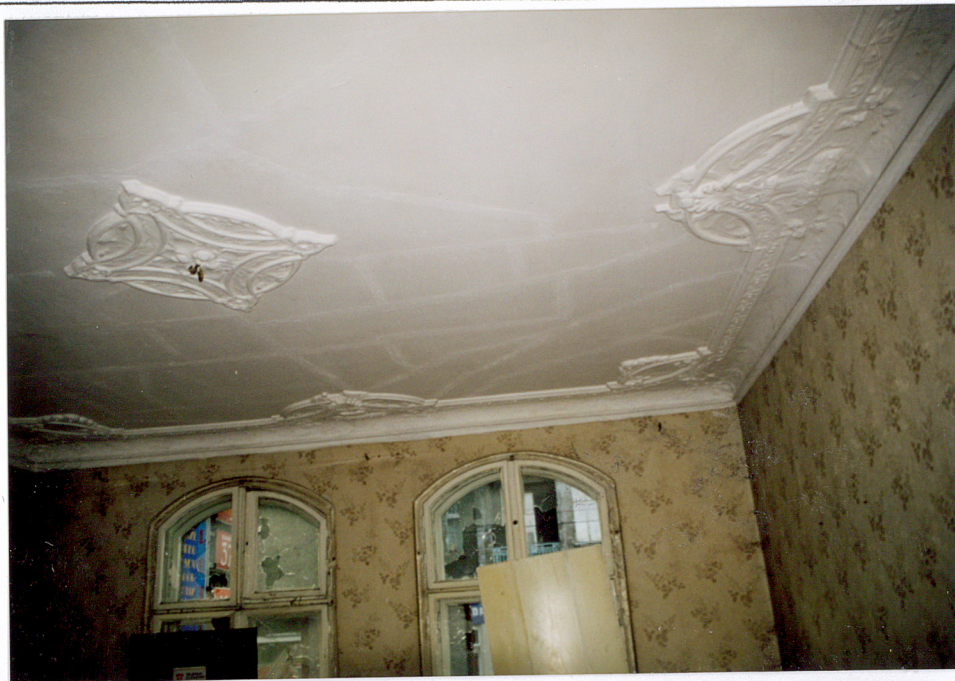
21

21. Fragment wnętrza pokoju od strony zach. na kondygnacji parteru
22. Fragment sufitu w korytarzu od strony pn. na kondygnacji parteru
- 23-25. Fragment więźby dachowej

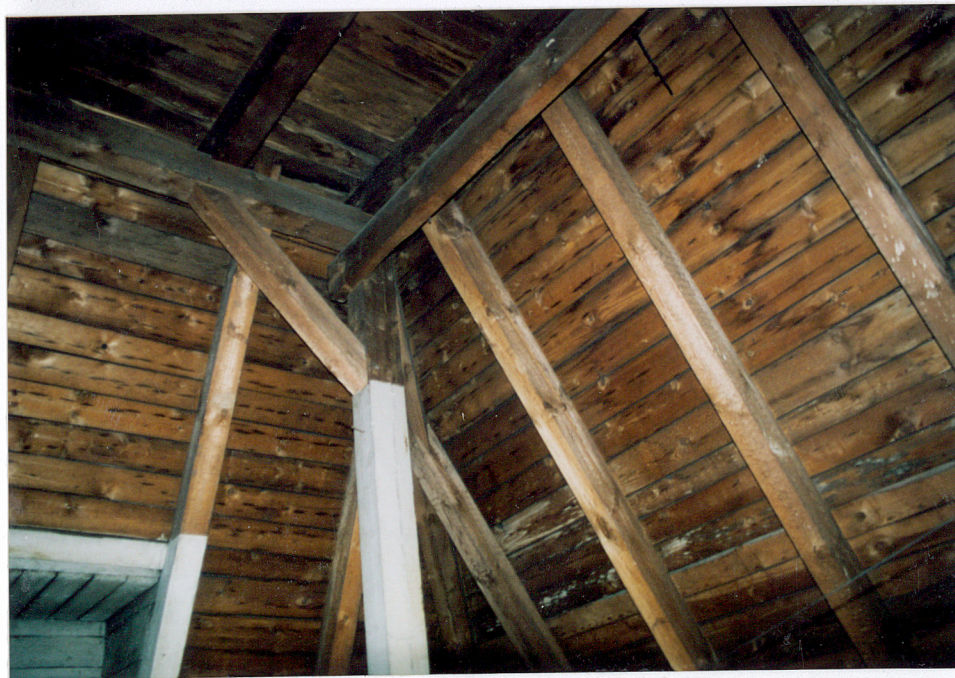
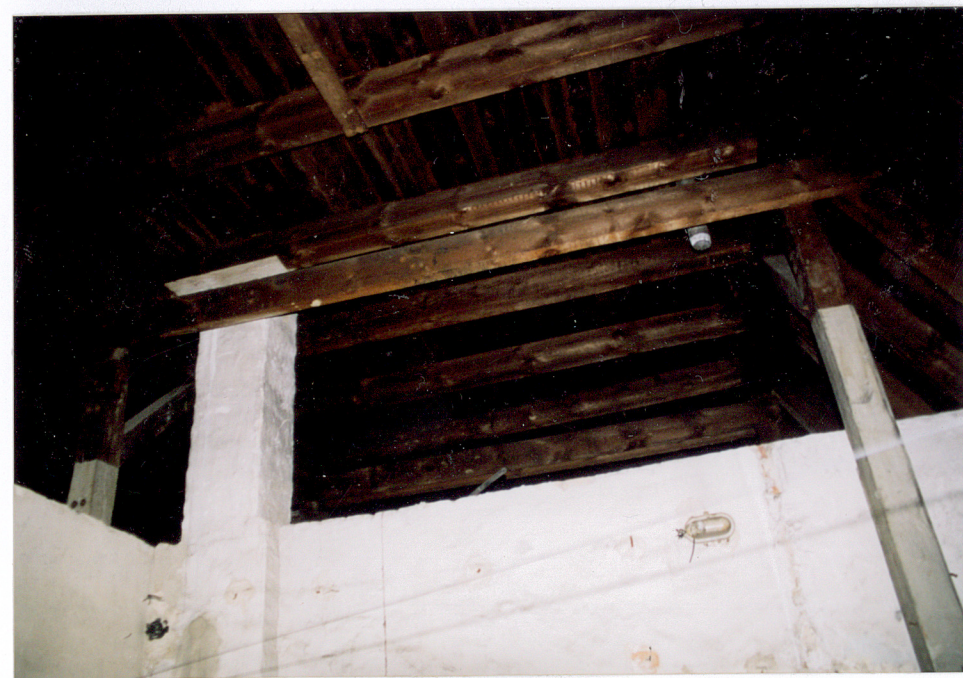
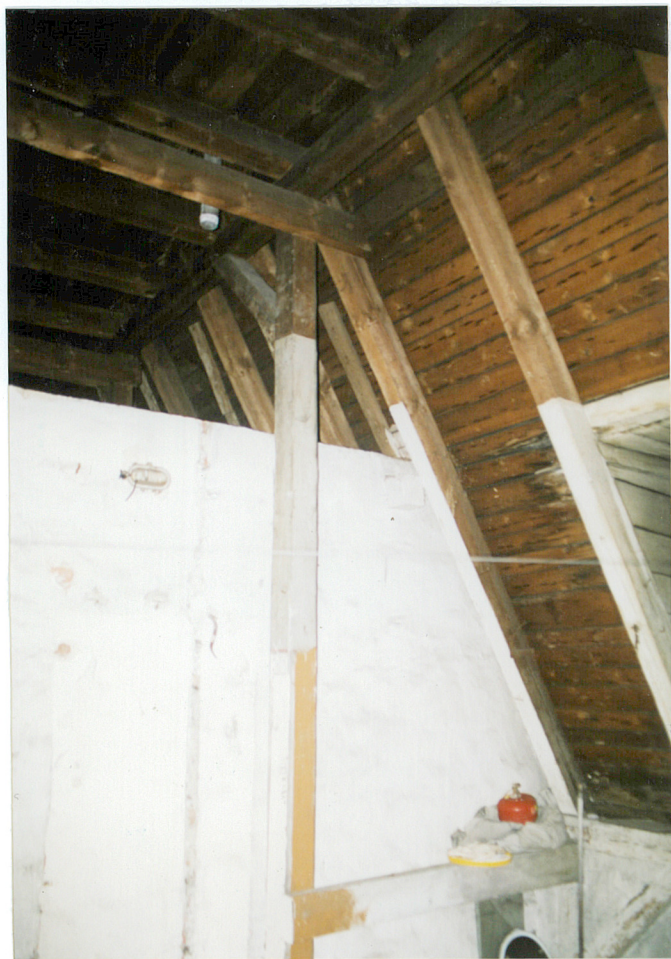
*Więźba dachowa* - płatwiowo-kleszczowa z ściankami stolcowymi, mieczowanymi. Wysokie stolce wzmocnione kleszczami jednostronnymi, od dołu ściana kolankowa oraz dodatkowe jednostronne kleszcze. Belki więźby dachowej we większości wtopione są w konstrukcję ścian i stropów.

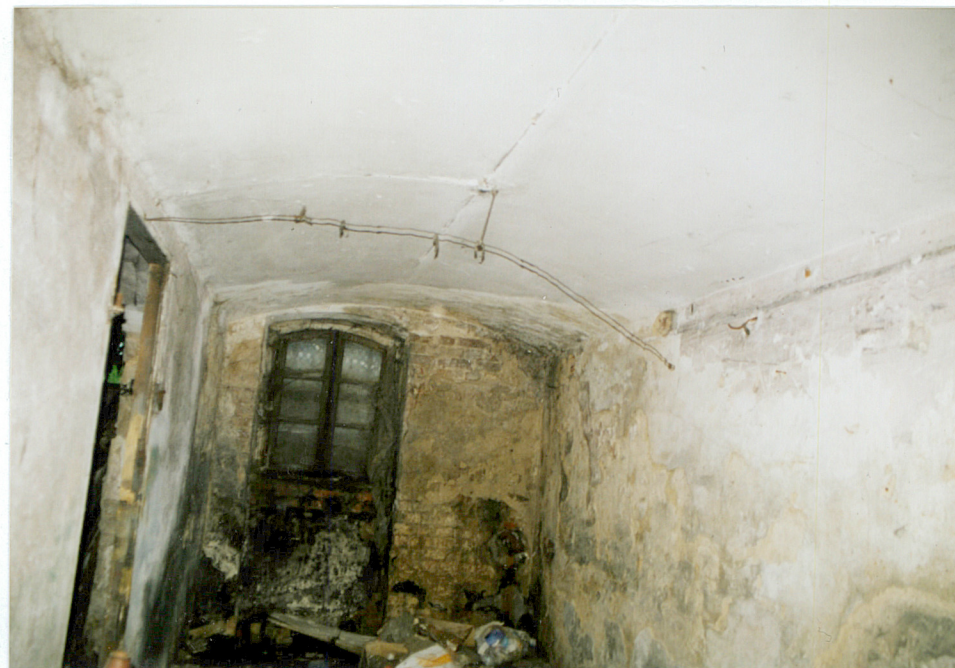
26

*Strop* - z belek drewnianych, z wypełnieniem polepą. W piwnicy stop ceglany odcinkowy typu „kapa pruska”.

26. Fragment wnętrza piwnicy
27. Płot poprzedzający budynek od strony frontowej
28. Widok w kierunku wsch. od strony pn. budynku
29. Widok w kierunku wsch. od strony pd. budynku

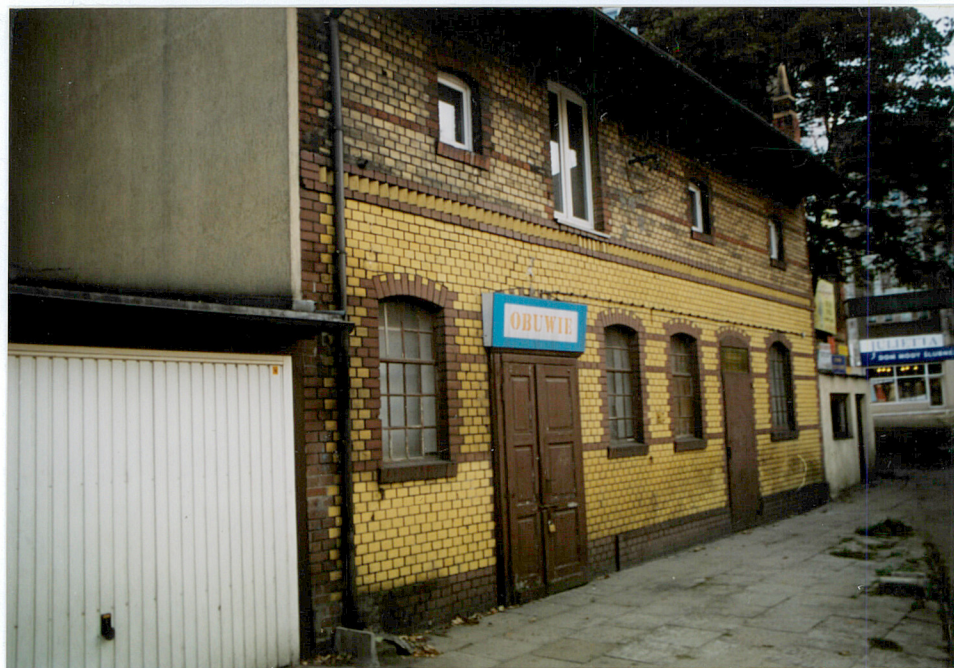
33

33. Elewacja pn. dawnej stajni
34. Elewacja zach. dawnej stajni
