SPICHLERZ OB. MAGAZYN ZBOŻAI MAG. PODRECZNY

NR 1

C Z A R K O W O

1. Miejscowość	2. Obiekt (nazwa jak w karcie)	3. Zawartość wkładki (nazwa obiektu lub materiału uzupełniającego)
CZARKOWO	Sipchierz <sup>NRA</sup>	Plan sytuacyjny, przekrój, zdjęcia

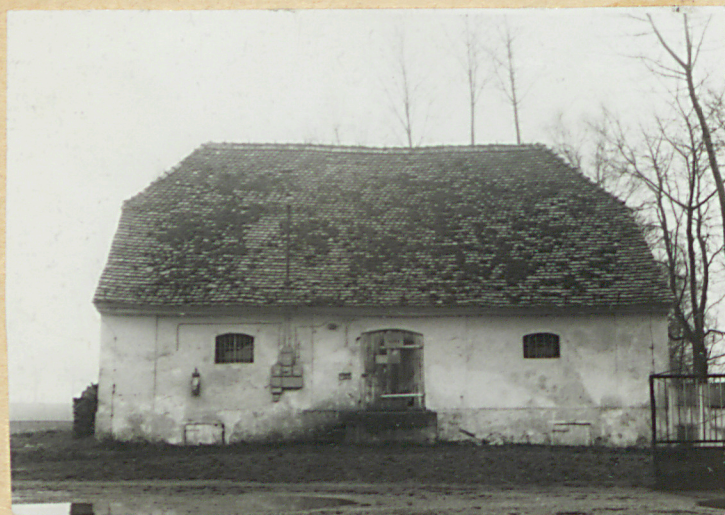
①

1. Spichlerz - ściana zachodnia
2. Ściana wschodnia z wejściem do piwnicy
3. Szczyt północny
4. Szczyt południowy
5. Sklepienia w piwnicy spichlerza

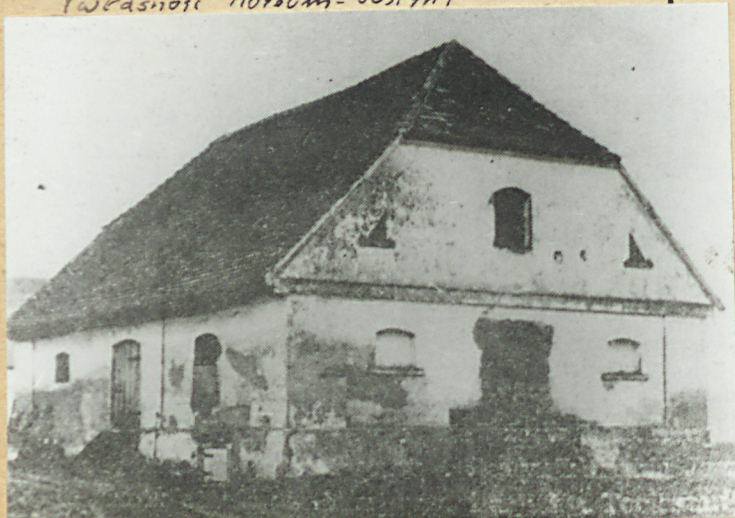
W DOK. POK-ZACH. SPICHLERZA NA POM. XIX W.  
(własność Muzeum - Gostyd)
