Nr 19552  
WIELKOPOLSKI

KAPLICA PW.ŚŚ TEODORA I HOMBONUSA /OB.NAJSW. SERCA  
W ZESPOLE KLASZTORNYM FRANCISZKANÓW JEZUSOWEGO/

1753

P O Z N A N

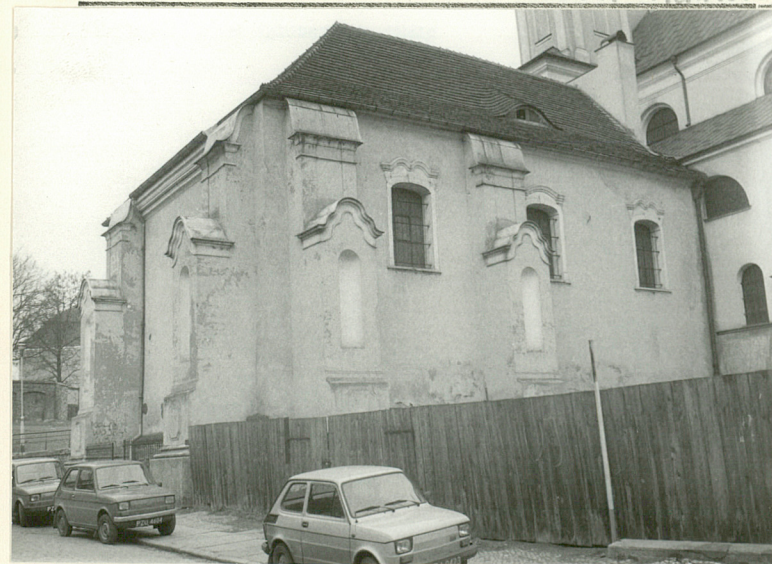
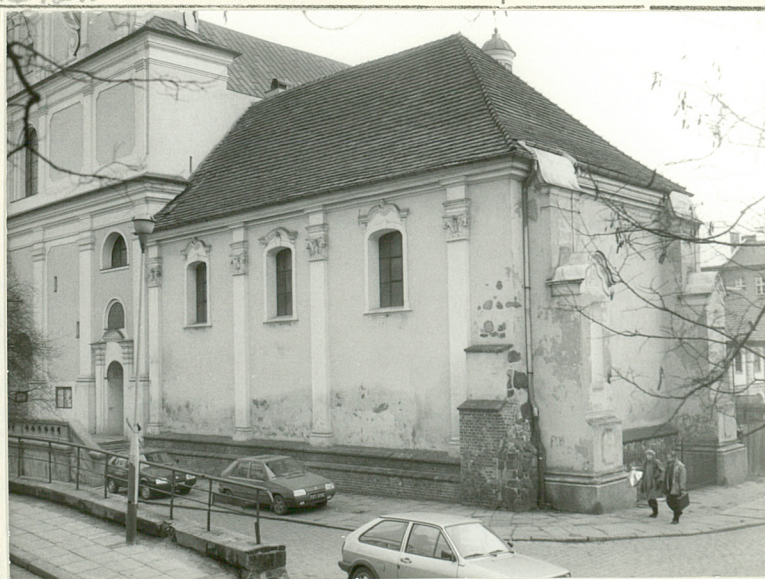
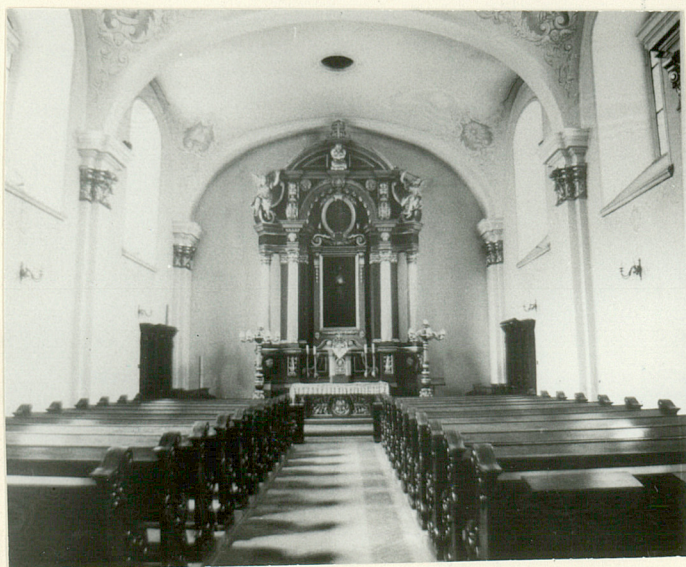
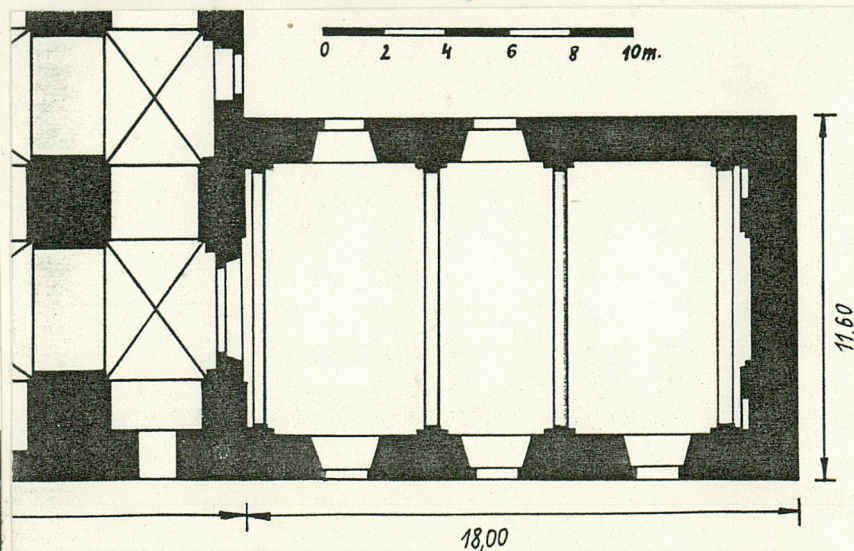
Sytuacja: Kaplica znajduje się w zespole zabudowań klasztoru Franciszkanów, po zach. stronie kościoła, wejście do budynku w pierwszym od pn. przęśle zach. nawy bocznej. Elewacją pn. skierowana ku ul.Franciszkańskiej, elewacją zach - ku ul.Ludgardy.

Elewacje: Elewacja pn. 3-osiowa, podzielona czterema zdwojonymi pilastrami kompozytowymi, pomiędzy którymi znajdują się zamknięte łukiem koszowym okna zwieńczone naczółkami o falistym wykreju. Pozostałe elewacje pozbawione artykulacji. Od zach. i pd. - ściany kaplicy wzmocnione są szkarpami.

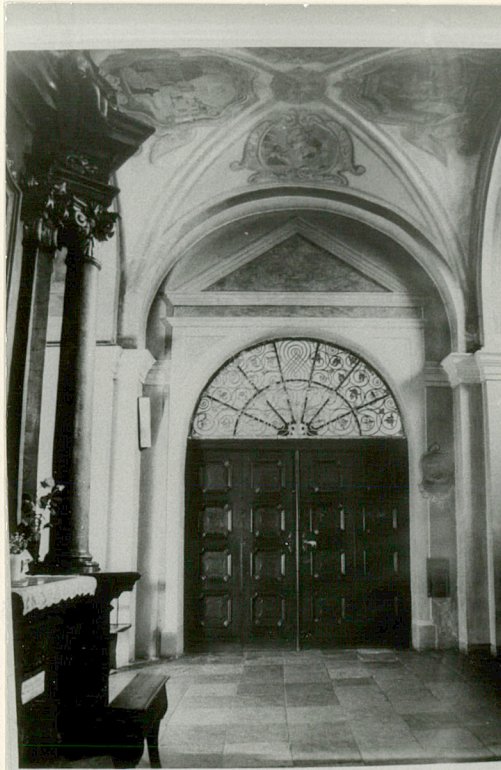
Rzut: 4-przęsłową kaplicę wzniesiono na rzucie prostokąta. Wejście z kościoła od strony wsch.
