**Dawna sala restauracyjna
wraz z budynkiem mieszkalnym**

**1893 rok
przeb. 1907**

**WIELKOPOLSKIE
Ostrów
Wielkopolski**

**Ostrów Wielkopolski
ul. Spichrzowa 26**

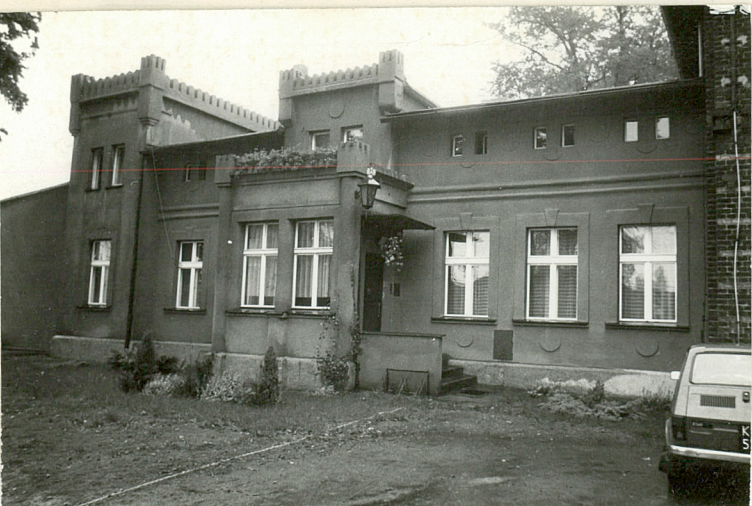
Fot. 1

1. Fasada budynku mieszkalnego
2. Fasada dawnej sali restauracyjnej z budynkiem mieszkalnym
3. Konstrukcja więźby dachowej
4. Okno w budynku restauracyjnym
- 5., 6., 7. Okna w dawnej sali restauracyjnej
8. Okna w budynku mieszkalnym
9. Drzwi zewnętrzne - dawna sala
10. Widok sali od tyłu
11. Fragment belkowania w budynku mieszkalnym
12. Drzwi zewnętrzne do sali
13. Fasada dawnej sali restauracyjnej
14. Fragment zdobienia - fasada sali
15. Klamka drzwi wewnętrznych w sali
16. Klamka drzwi zewnętrznych sali
17. Rozeta na suficie w sali
18. Wnętrze budynku mieszkalnego
19. Konstrukcja sufitu - sala
20. Wnętrze sali - widok ogólny
21. Konstrukcja więźby dachowej
22. Klatka schodowa
23. Okno
24. Drzwi wewnętrzne

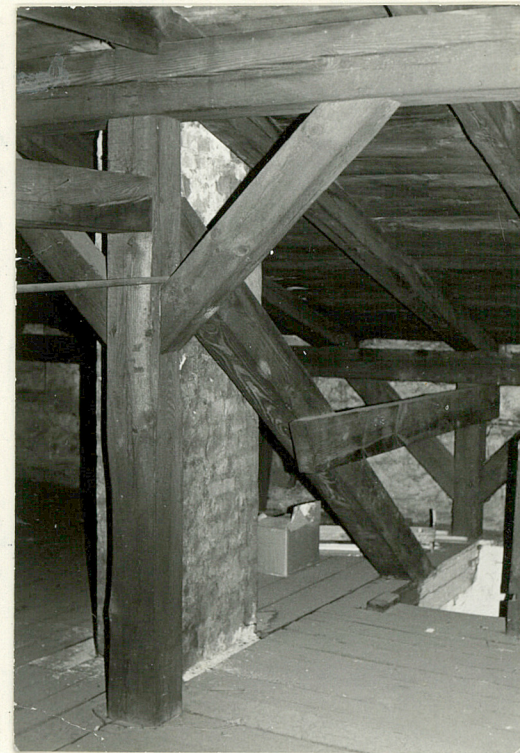
Fot. 3

Więźba dachowa - drewniana, o podstawowej konstrukcji płatwiowo-kleszczowej wspartej na podwójnej ramie stolcowej - ramie przylegającej do ścian zewnętrznych budynku oraz stolcu stanowiącym poprzeczny ustrój konstrukcyjny składający się z dwóch rzędów słupów usztywnionych mieczami. Miecze usztywniają dach w kierunku podłużnym. Słupy dodatkowo spięte zastrzałami biegnącymi równolegle do krokwi. Słupy naprzeciwległe ramy stolcowej połączone ze sobą za pomocą kleszczy obejmujących z obu stron słupy i zastrzały. Zastrzały dodatko spięte kleszczami z słupami stolca przyściennego. Krokwie dołem wczopowane w ramę stolcową górą spięte za pomocą kleszczy.

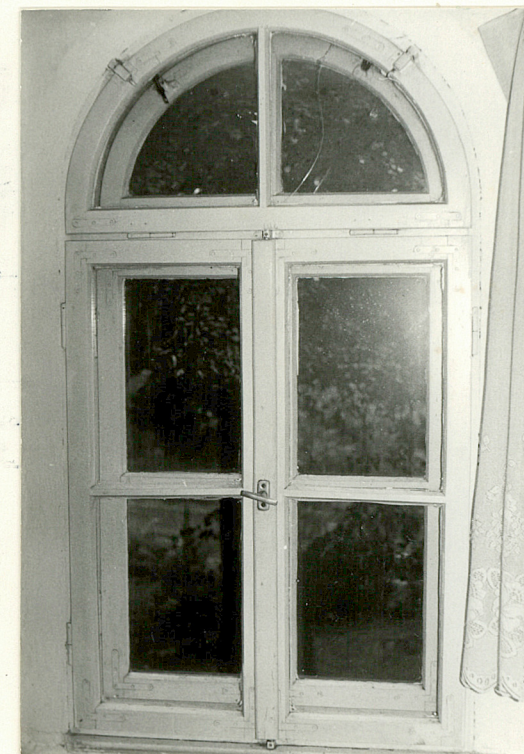
Fot. 4

Otwory okienne w budynku mieszkalnym o wykroju stojących prostokątów, zamknięte płasko. Okna drewniane, skrzynkowe, dwurzędowe, dwudzielne o przechodzącym ślemieniu i prostym słupku. W d. sali restauracyjnej otwory okienne o wykroju stojących prostokątów, zamknięte półkoliście. Okna drewniane, złożone, cztero-, sześć- i ośmio- kwaterowe z półkolistą częścią nadślemienia i profilowanymi słupkami. W części okna zabezpieczone na stałe kratą lub siatką osadzoną w metalowej ramie..

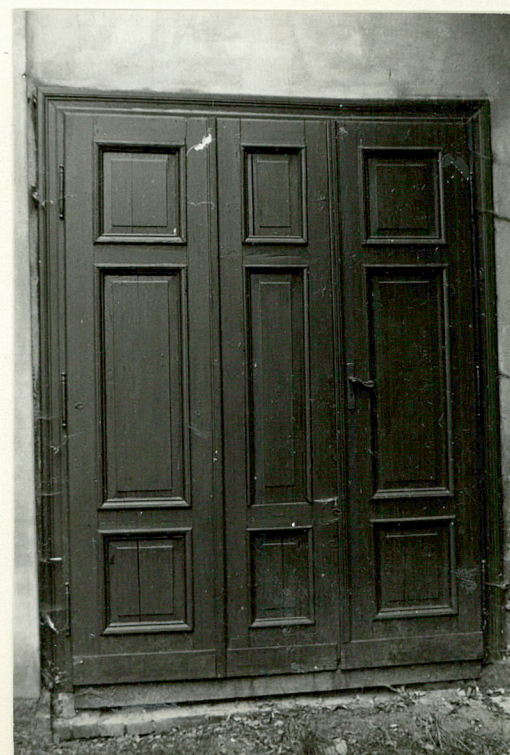
Fot.9

Otwory drzwiowe wszystkie o wykroju prostokąta stojącego, zamknięte płasko. Wypełnione drzwiami drewnianymi pełnymi o konstrukcji ramowo-płycinowej i zróżnicowanym podziale płycin. Najczęściej występujący podział na cztery i sześć płycin w formie stojących, wydłużonych prostokątów. Wszystkie drzwi malowane farbą olejną, w części zachowane klamki i szyldziki.

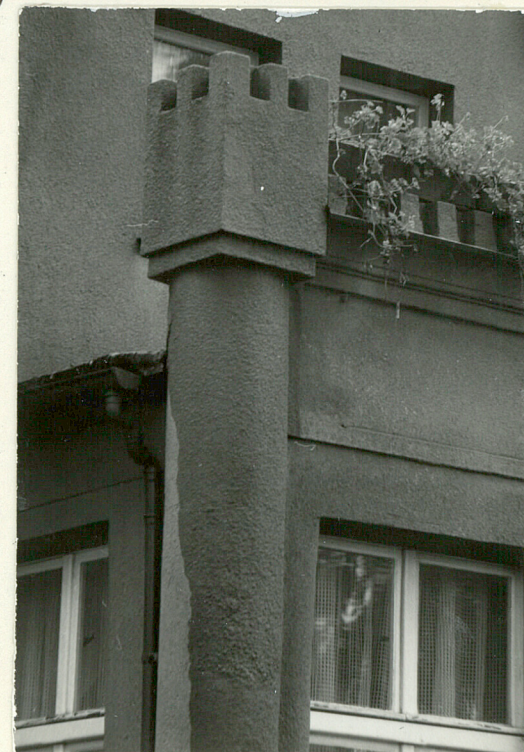
Fot. 11

Zachowana w większości stolarka okienna i drzwiowa, z wyjątkiem pomieszczeń mieszkalnych oraz oryginalne klamki i sztyldziki. W dawnej sali restauracyjnej zachowany strop belkowy - belki w narożach wsparte na konsolkach.

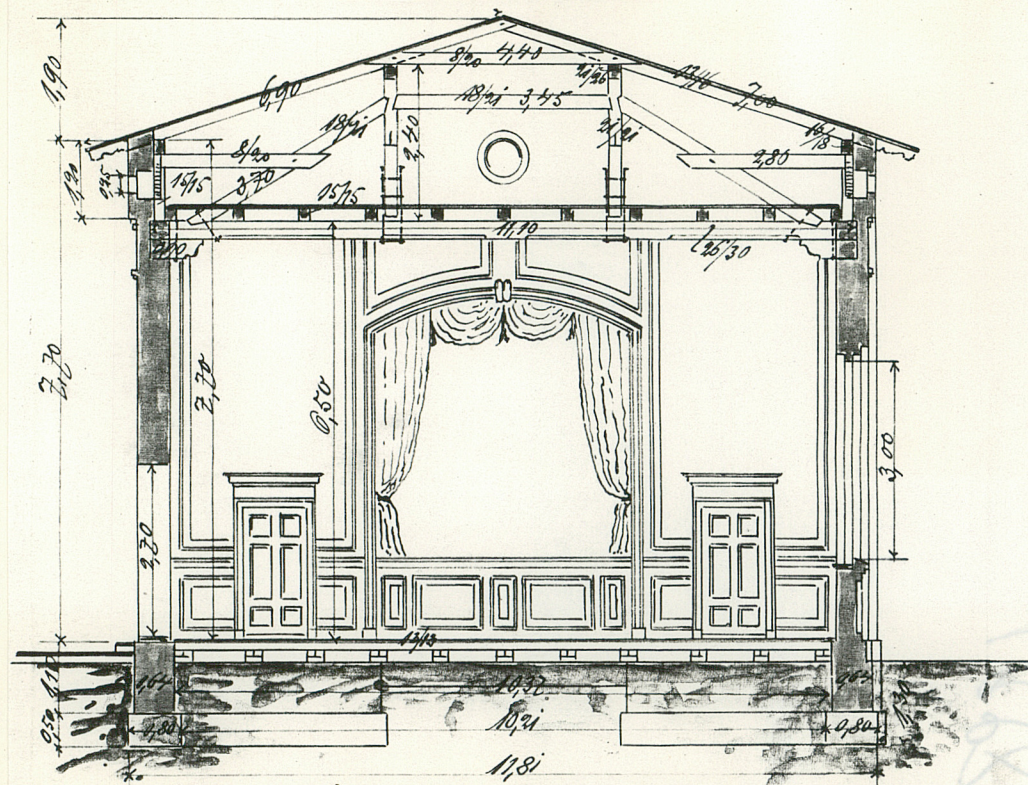
Schnitt c.d.

- I. Przekrój sali z 1898 roku z nazwiskiem inwestora : Heinrich Hilmer
- II. Elewacja sali restauracyjnej
- III. Elewacja budynku mieszkalnego - 1915 r.
- IV. Elewacja boczna sali - 1898 r. /Villa pod Lipami/.

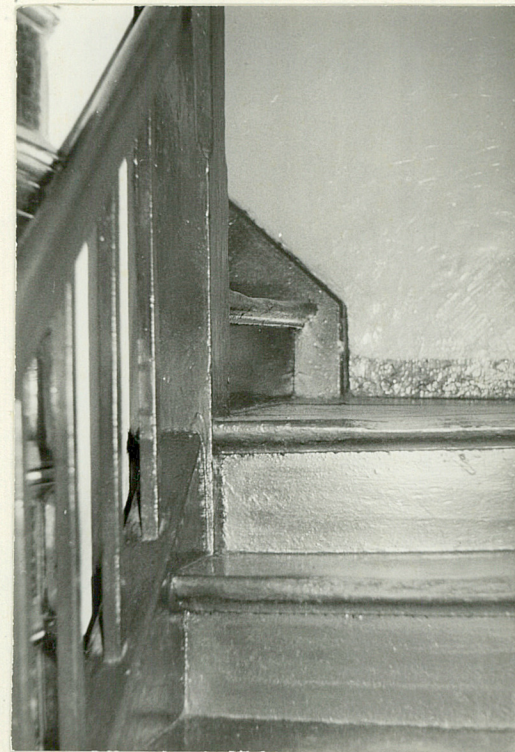
Fot. 22

Schody wewnętrzne międzykondygnacyjne drewniane, zabiegowe, o wysuniętych noskach, z biegami rozdzielonymi spocznikiem.
