1. Obiekt

WILLA DYREKTORA CUKROWNI, później przedszkole „Słodki UL” (1)
w zespole cukrowni OPALENICA

2. Czas powstania
ok. 1885, przebud. i
rozbud. 1931 r.,
rozbud. pocz. I. 80?
XX w.

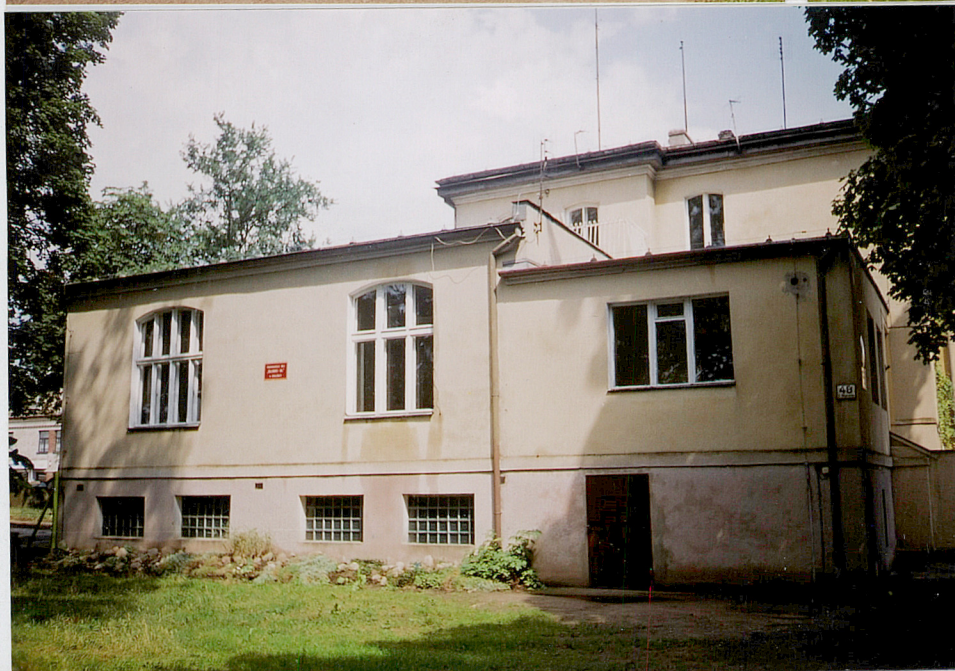
1. Widok od strony południowej
2. Widok na część południowo-wschodnią
3. Elewacja zachodnia członu dobudowanego
4. Elewacja wschodnia dobudowanego skrzydła

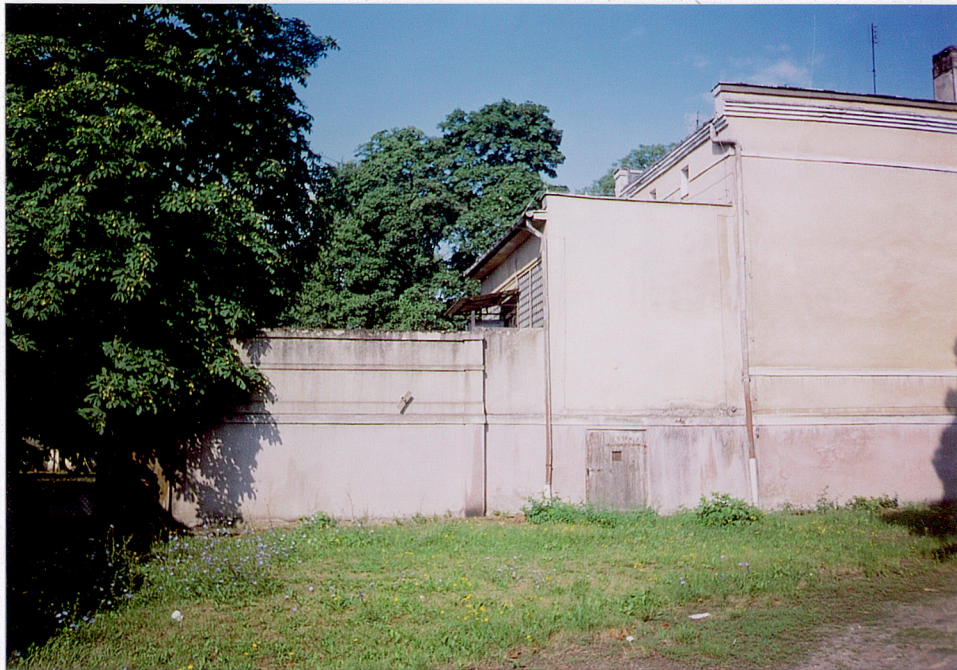
4.

5. Elewacja wschodnia
6. Gzyms dobudowanego skrzydła
7. Elewacja północna
8. Okna piwnic – elewacja frontowa
9. Krata w otworze okiennym piwnic
10. Strop w piwnicy

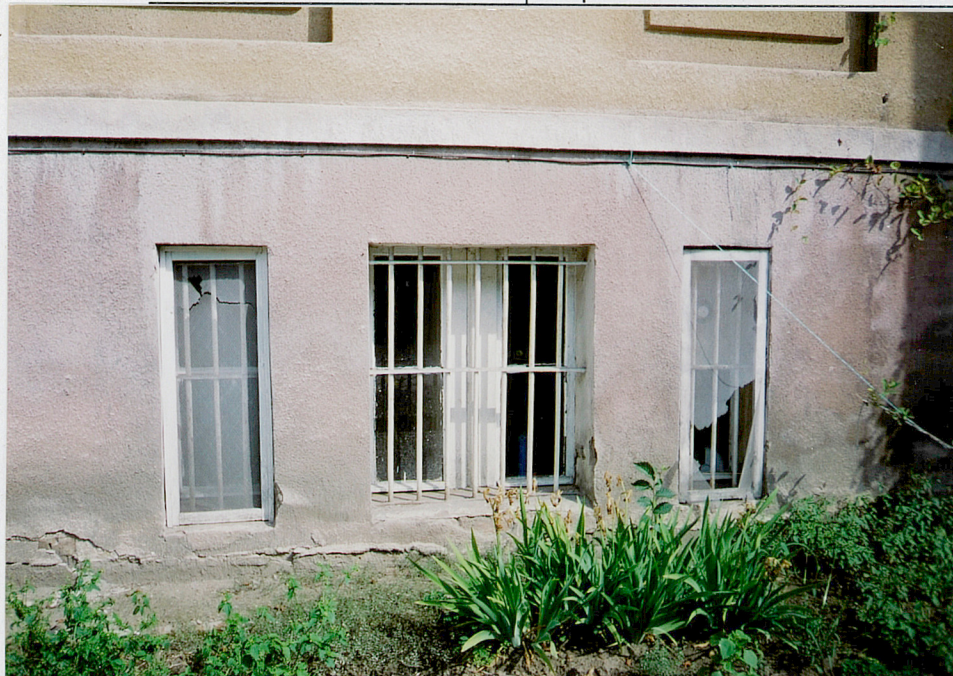
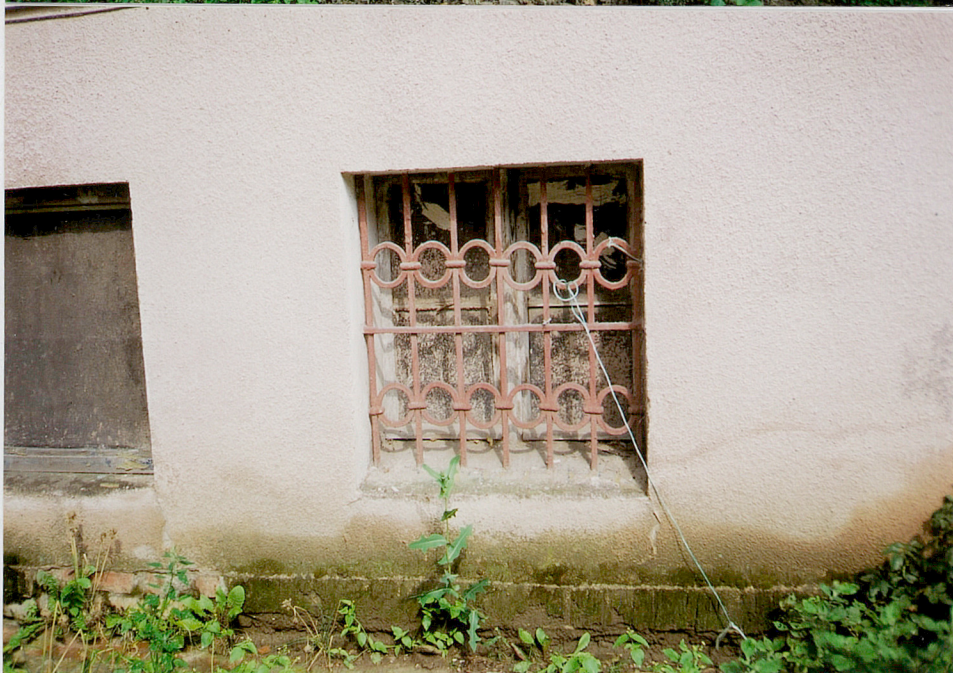
SCHODY wejściowe od północy – wtórne, żelbetowe, jednobiegowe, z nowszą metalową balustradą. Schody wejściowe do skrzydła wschodniego (dawny taras) – jednobiegowe, ujęte murkami, zapewne murowane z cegły, wykończone warstwą lastryko. Schody wejściowe do członu zachodniego (dawnej werandy) – jednobiegowe, ujęte murkami, murowane, z kamiennymi, granitowymi stopniami. Schody wewnętrzne w piwnicy – jednobiegowe ze skretem, murowane (może żelbetowe?); z drewnianymi stopniami. Schody wewnętrzne na piętro: drewniane, policzkowe, dwubiegowe, z drewnianą balustradą tralkową, tralki – toczzone, jednolalkowe, wpuszczone w stopnie. Poręcz drewniana, profilowana, z ozdobnym zakończeniem przy końcu biegu schodów, przy końcu biegu schodów masywny, toczony słupek.

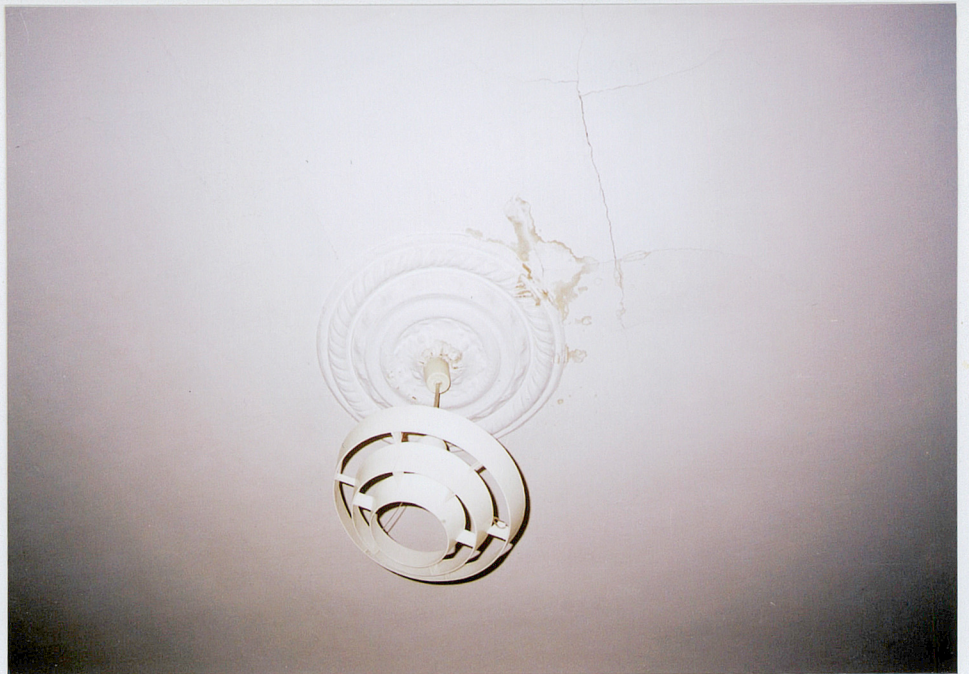
11. Rozeta w pomieszczeniu parteru
12. Schody wewnętrzne do piwnicy
13. Rozeta sufitowa – reprezentacyjne pomieszczenie parteru
14. Schody na piętro – balustrada

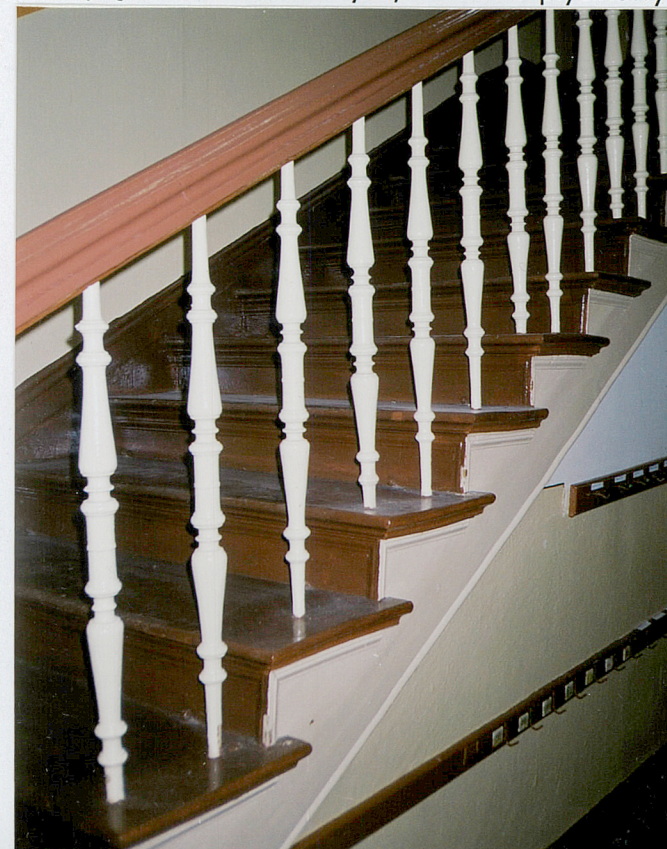
15. Schody na piętro – tralki balustrady
16. Okno w dobudówce zachodniej
17. Okno parteru korpusu głównego – elewacja południowa
18. Widok na wnętrze aneksu frontowego

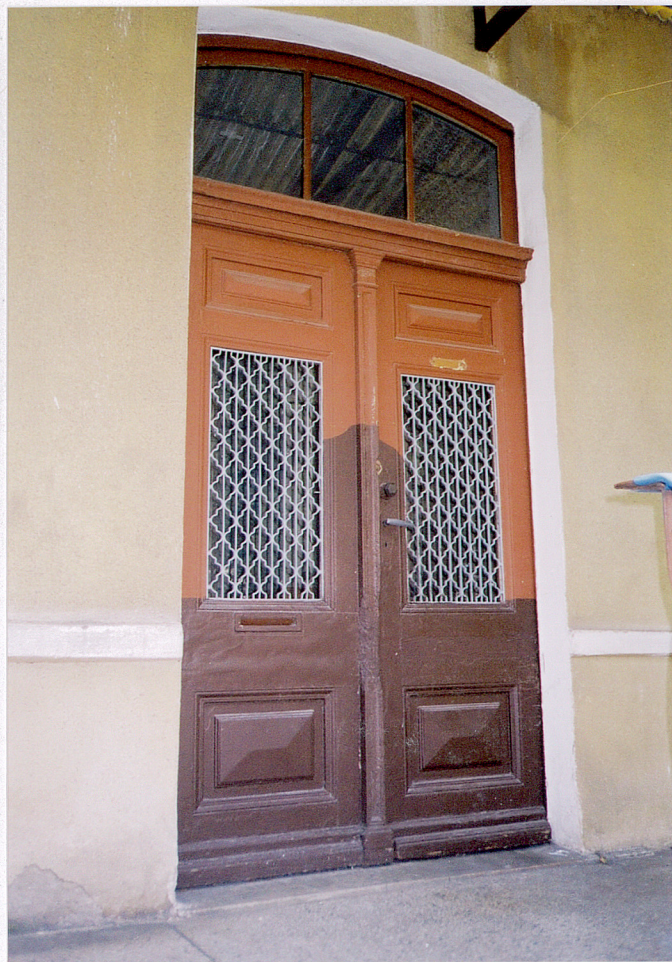
DRZWI wejściowe (w ścianie północnej): drewniane, z nadświetłem podzielonym szczebliką pionową na przy kwatery, dwuskrzydłowe, ramowo-płycinowe, częściowo przeszklone (przeszklenie okratowane od wewnątrz), z listwą przyrykowaną w kształcie pilastra którego trzon ozdobiony jest wąską płyciną. Drzwi wejściowe od frontu – wtórne, plastikowe.

19. Drzwi wewnętrzne – parter
20. Drzwi wejściowe od północy
21. Drzwi wewnętrzne z tzw. buduaru do jadalni
22. Fragment drzwi wewnętrznych z tzw. buduaru do jadalni

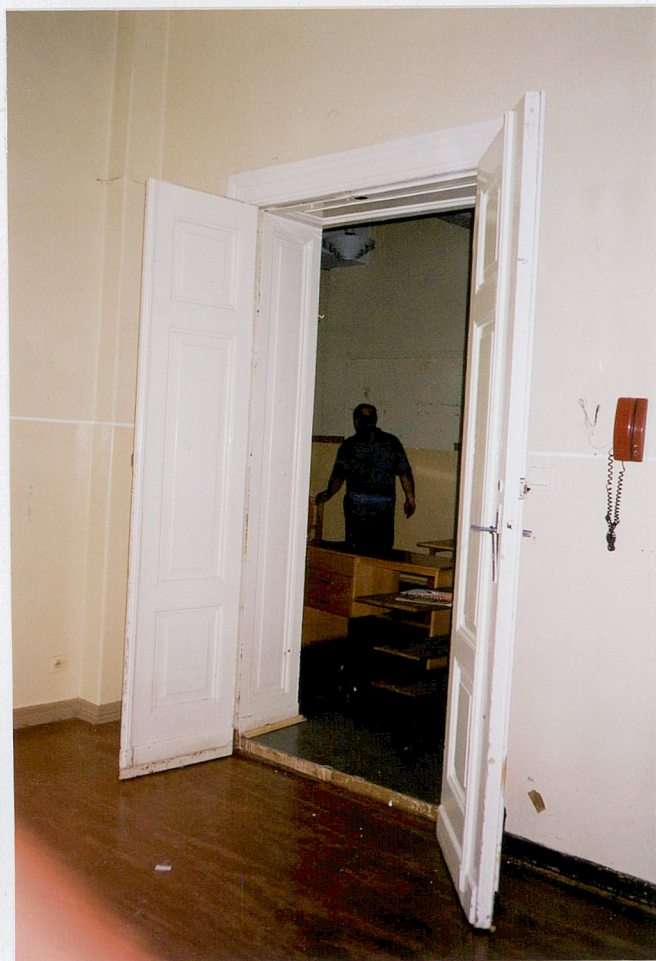
23. Drzwi wewnętrzne – parter
24. Drzwi wewnętrzne – parter (z tzw. buduaru)
25. Wspornik – schody na piętro
26. Kominek w tzw. buduarze – parter
27. 28. Xero inwentaryzacja parteru i piętra (przed przebud.) – W Gutsche (1931 r.)

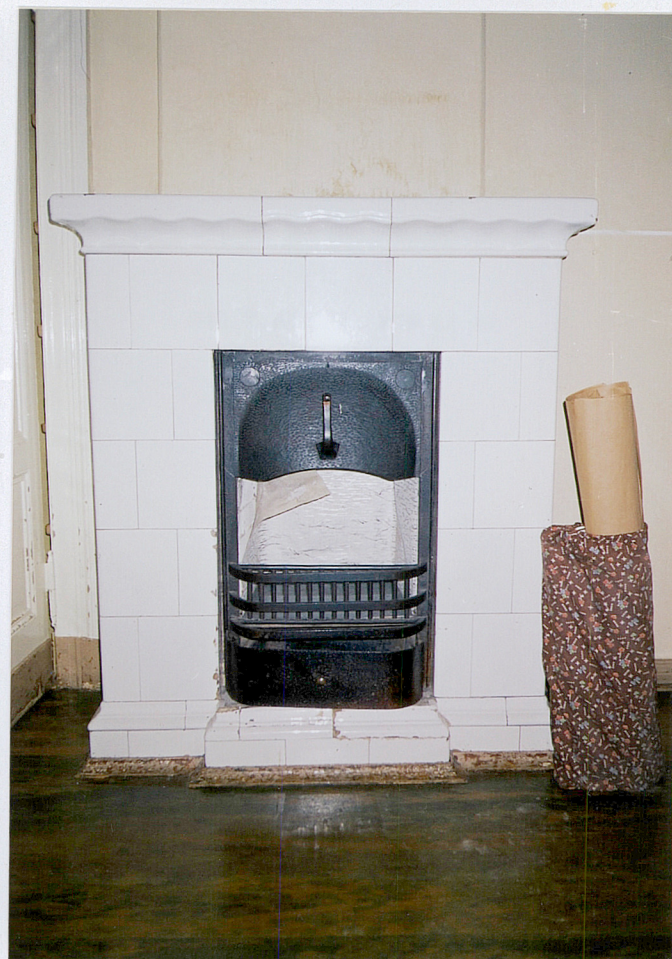
26.

WNĘTRZA: układ pomieszczeń – mimo rozbudowy i adaptacji obiektu na przedszkole – w większości zachowany i czytelny, szczególnie pomieszczeń reprezentacyjnych traktu frontowego korpusu głównego. W tzw. buduarze (wg nazwy na planie z 1931 r.) zachowany kominek, w dwóch pomieszczeniach skromne rozety sufitowe. W większości pomieszczeń dawnej willi dyrektora (z wyjątkiem wewnątrz w członach dobudowanych w okresie PRL-u) zachowała się ramowo-płycinowa stolarka drzwiowa (część ze szpaletami). Zachowały się drewniane schody na piętro, z balustradą tralkową).

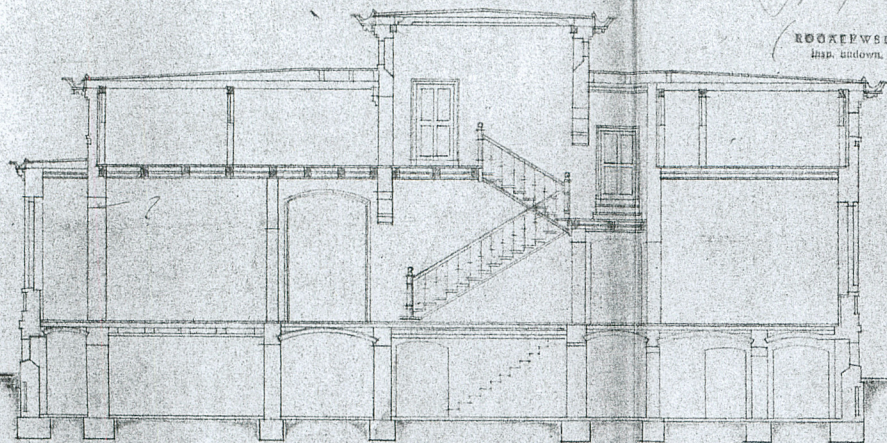
PRZEKRÓJ A-B

29. Xero inwentaryzacji: przekrój (przed przebud.) – W. Gutsche (1931 r.)
- 30, 31, 32. Projekt przebudowy i rozbud. – W. Gutsche z 1931 r.
- 33, 34, 35, 36. Xero inwentaryzacji M. Preislera z 1948 r. (rzut piwnic, parteru, elewacja zachodnia, przekrój poprzeczny).
