Nr 19600  
WIELKOPOLSKI

STOCKHAUSEN  
FORT VIa, UL. LECHICKA Golecin

2. Czas powstania  
1872-1882 r.

3. Miejscowość  
POZNAN

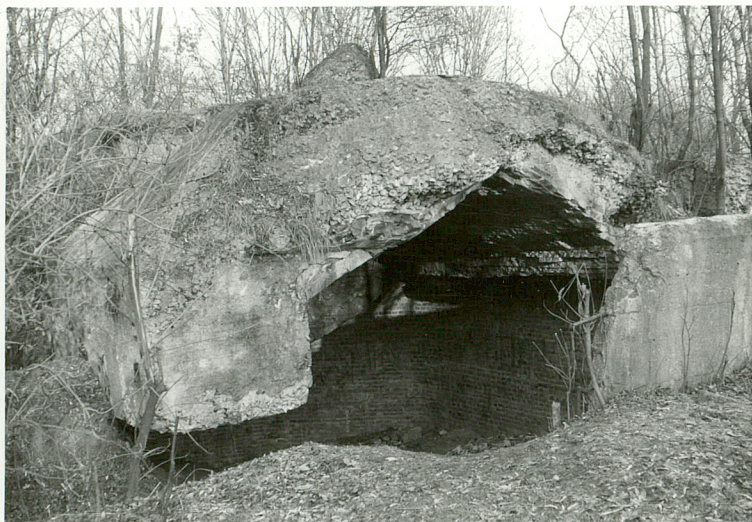
2

1. Frag. ruin murów, sklepień, muru oporowego utrzymującego warstwę ziemną
2. Frag. sklepienia w koszarach
3. Frag. wnętrza pomieszczenia koszarowego
4. Ruiny koszar
- 5, 6. Frag. ruin koszar
7. Widok ogólny
