DWÓR

135A/1

2 poł. XIX w.  
(1888 ?)

SIELINKO

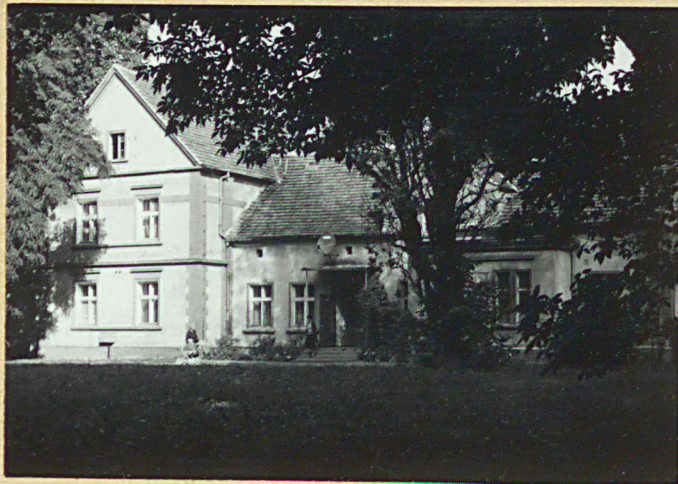
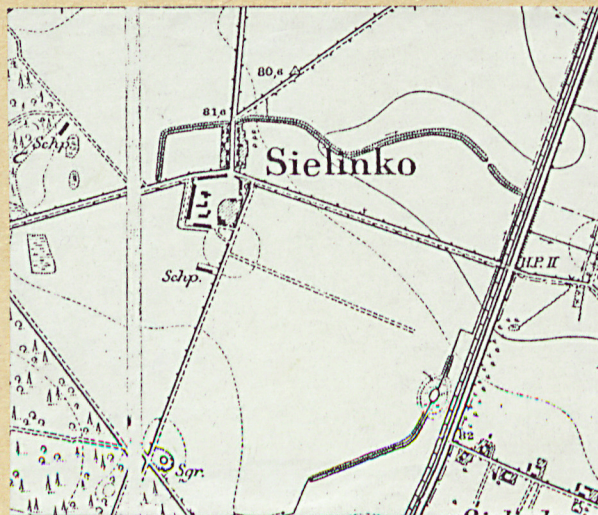
11. Zdjęcia, rzut, przekrój, sytuacja, orientacja

Fundamenty zachowane dobrze. Mury zewnętrzne - w N ścianie skrzydła w elewacji N widoczne pęknięcia pionowe muru. Widoczne pęknięcia i ubytki w tynku. Stan stropów przyziemia i poddasza dobry z wyjątkiem stropu w pomieszczeniu głównej bryły dworu, w którym widoczne są smugi i zacieki wodne. Konstrukcje dachu i pokrycie - stan dobry. Elementy konstrukcyjne drewnianego ganku - szczególnie balki podwalinowe zmurszałe, Tynk podmurówki popękany z licznymi ubytkami.

Konieczna renowacja altany oraz elewacji dworu.

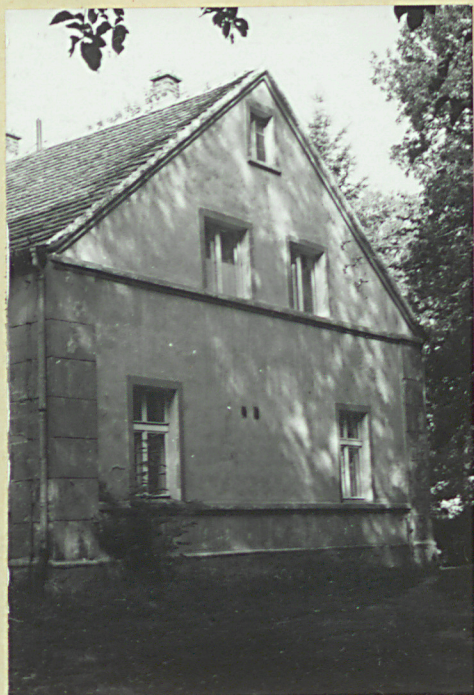
5

Elewacja szczytowa - E dwuosiowa z oknami przyziemia o wspólnej ławie i gzymsem odcinającym szczyt na którym posadowiono 2 okna poddasza i w zwieńczeniu pojedyncze okna.

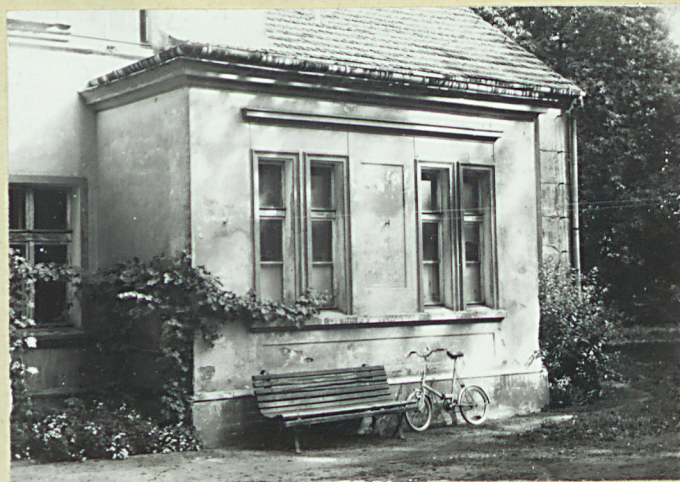
Elewacja tylna - S w głównej bryle także siedmioosiowa, w skrzydle dwuosiowa - wystrój skrzydła jak w elewacji frontowej. W głównej bryle okna przyziemia o osobnych ławach, okienka poddasza i murowana facjatka jak w elewacji frontowej - brak gzymsu nad przyziemiem. W 6 i 7 osi w niskiej dobudówce 2 zdwojone wydłużone okna w profilowanych opaskach i o wspólnej ławie i nadokienniku - między oknami i pod ławą prostokątne płyciny.

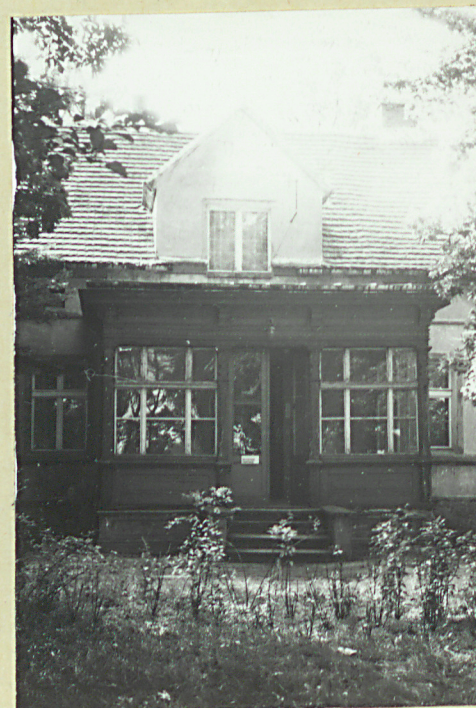
8

Elewacja frontowa - N w głównej bryle jednokondygnacyjna siedmioosiowa ze skrzydłem bocznym ( po prawej) dwukondygnacyjnym, trójosiowym. Główna bryła rozdzielona w 4 osi przeszklonym drewnianym gankiem z filarkami, podokiennikami i belkowaniem podkreślonym dekoracją ciesielską i nad nim krytą dwuspadowo facjatką z oknem w opasce, Po obu stronach ganku po 3 okna w prostych opaskach, w murze poddasza kwadratowe okienka, w połąci dachu kolejna - drewniana facjatka z frontonem. W poziomie elewacje dzielą: rolka nad cokołem, wspólna ława okien przyziemia, gzyms nad przyziemiem i gzyms wieńczący w skrzydle na obu kondygnacjach rozdzielonych gzymsem kordonowym okna w profilowanych opaskach, z prostymi naczółkami, o wspólnej ławie. W trójkątnym szczycie obwiedzionym gzymsem odcinającym i wieńczącym - okno w profilowanej opasce.

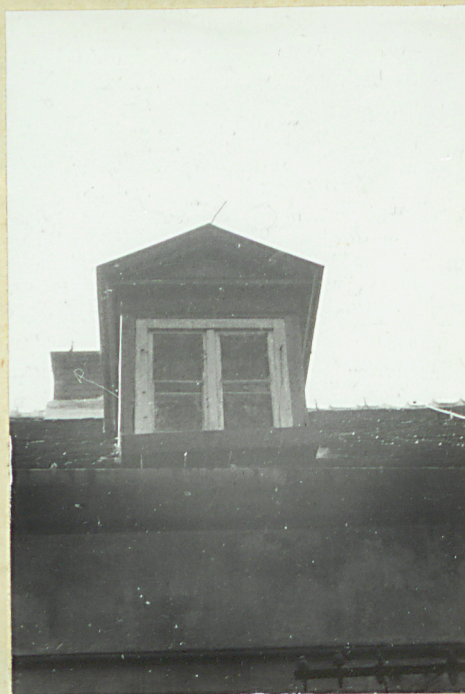
10

części korpusu (od frontu) usytuowany jest ganek a w części tylnej znajduje się niewielka bryła przybudówki. Opisane części dworu nakryte są dachem dwuspadowym o przebiegu kalenic zgodnym z osiami długimi brył. Ganek oraz dobudówka nakryte są dachem płaskim, facjatki dachem dwuspadowym.

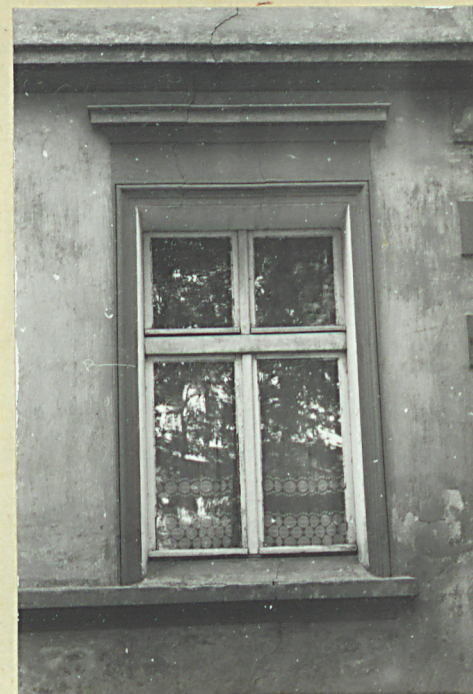
11

Z pierwotnego wyposażenia dworu zachowały się drzwi płycinowe jednoskrzydłowe i dwuskrzydłowe, drzwi wejściowe oraz stolarka okienna: okna przyziemia skrzynkowe dwudzielne z nadślepiem oraz jednodzielne w przybudówce z nadślepiem, okna poddasza skrzynkowe dwudzielne z nadślepiem. Z pierwotnego wyposażenia zachowały się również podłogi z desek.
