obiekt

ZESPÓŁ BUDYNKÓW - PRZEPOMPOWNIA ŚCIEKÓW

1909 rok.

OSTRÓW WLKP.

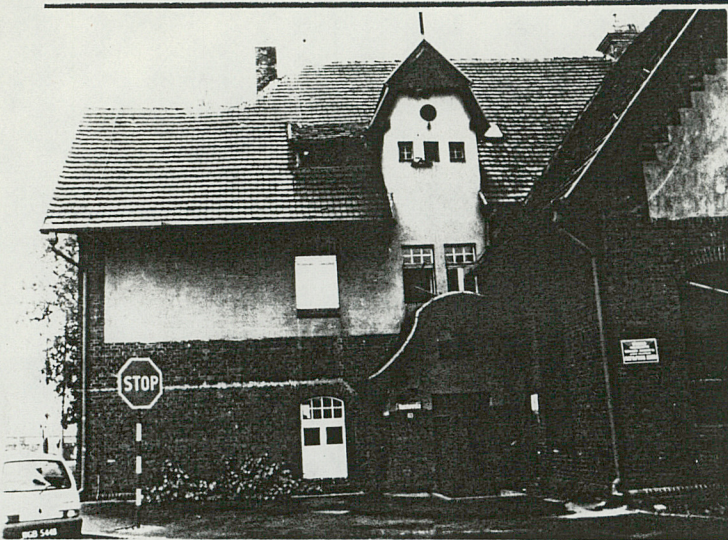
Fot. 3.

1. Elewacja wschodnia od strony ulicy Raszkowskiej.
2. Elewacja zachodnia od strony podwórza gospodarczego rzeźni.
3. Wejście do części mieszkalnej przy członie przemysłowym przepompowni.
4. Przepompownia ścieków – widok od strony północnej.
5. Wnętrze głównej hali pomp – konstrukcja stropu pozornego.
6. Przepompownia ścieków – widok od strony południowej – część mieszkalna.
7. Widok od strony północno – zachodniej na część przemysłową przepompowni.
8. Wnętrze – widok na ścianę szczytową hali pomp ze stropem pozornym.
9. Wnętrze – witraże w ścianie szczytowej hali pomp.
10. Poddasze – konstrukcja więźby dachowej nad częścią mieszkalną.
11. Fragment konstrukcji więźby dachowej poddasza nad częścią mieszkalną.
