KARTA EWIDENCYJNA ZABYTEKÓW
ARCHITEKTURY I BUDOWNICTWA

KAMIENICA UL. GRUNWALDZKA 15

1900-10

P O Z N A Ń

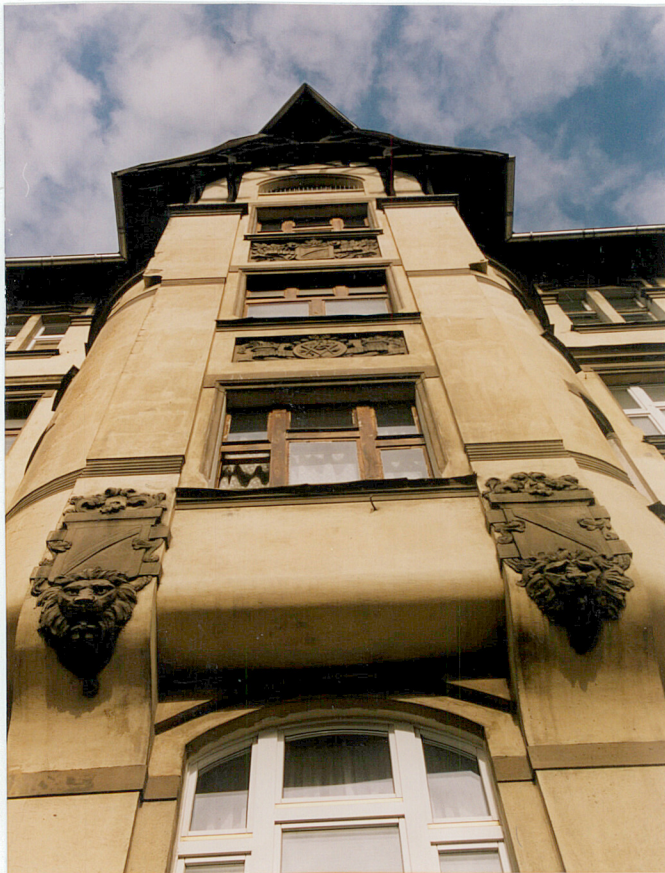
1

1. Część środkowa elew. frontowej, pd.-wsch.
2. Elew. frontowa
3. Loggie od strony wsch.
4. Część górna elewacji
5. Wystawka
6. Płyca na II piętrze
7. Kondygnacja parteru
8. Fragment części dolnej wykuszu
9. Fragment kondygnacji II piętra
10. Fragment kondygnacji II piętra, w wykuszu
11. Przejazd
12. Klatka schodowa na I piętrze
13. Klatka schodowa na parterze
14. Balustrada w przejeździe
15. Schody na parterze
16. Klatka schodowa na I piętrze
17. Widok na schody
18. Okna w klatce schodowej
19. Sztukateria w przejeździe
20. Sztukateria w przejeździe
21. Widok na elew. od strony podwórza
22. Widok na elew. w podwórku – studni
23. Widok z korytarza na podwórko – studnie w kierunku pd.-wsch. (w kier. przejazdu)
24. Widok na podwórko – studnie w kier. pn.-zach. (z korytarzem prowadzącym do podwórza)
25. Parkan od strony pn.-zach. podwórza
