OŚRODEK DOKUMENTACJI
ZABYTEKÓW W WARSZAWIE
KARTA EWIDENCYJNA ZABYTEKÓW
ARCHITEKTURY I BUDOWNICTWA

M Ł Y N G O S P O D A R C Z Y „1, 1a”

ok.1920 – 1930
rozbud. po 1950 r.

Młyn
ul. Raszkowska nr 53
63-400 Ostrów Wielkopolski

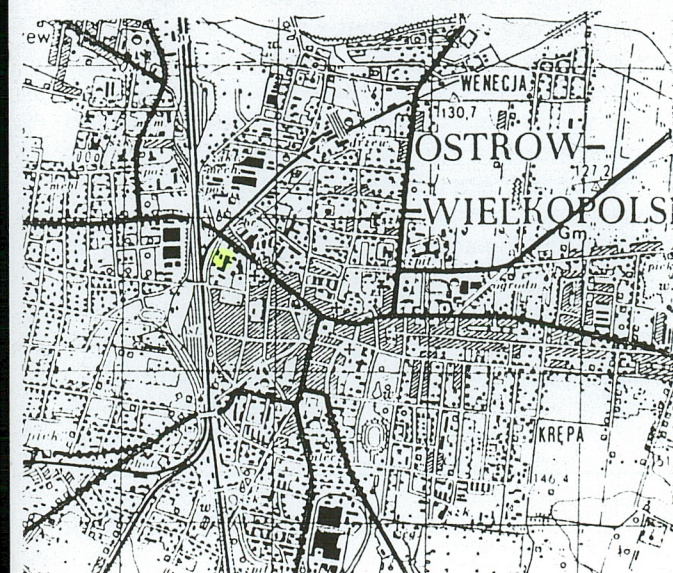
Ostrów młyn ul. Raszkowska

1. młyn gospodarczy
(część zbudowana ok. 1920-1930 r.)
- 1a. młyn gospodarczy (część administracyjna
zbudowana po II wojnie światowej)
2. kotłownia, motorownia, magazyn koksu,
od lat 50. XX w. warsztaty i punkt napraw
wirówek do mleka
3. dom mieszkalny
4. warsztaty ob. nie istnieją
5. warsztaty ob. budynek w obrębie
innej posesji

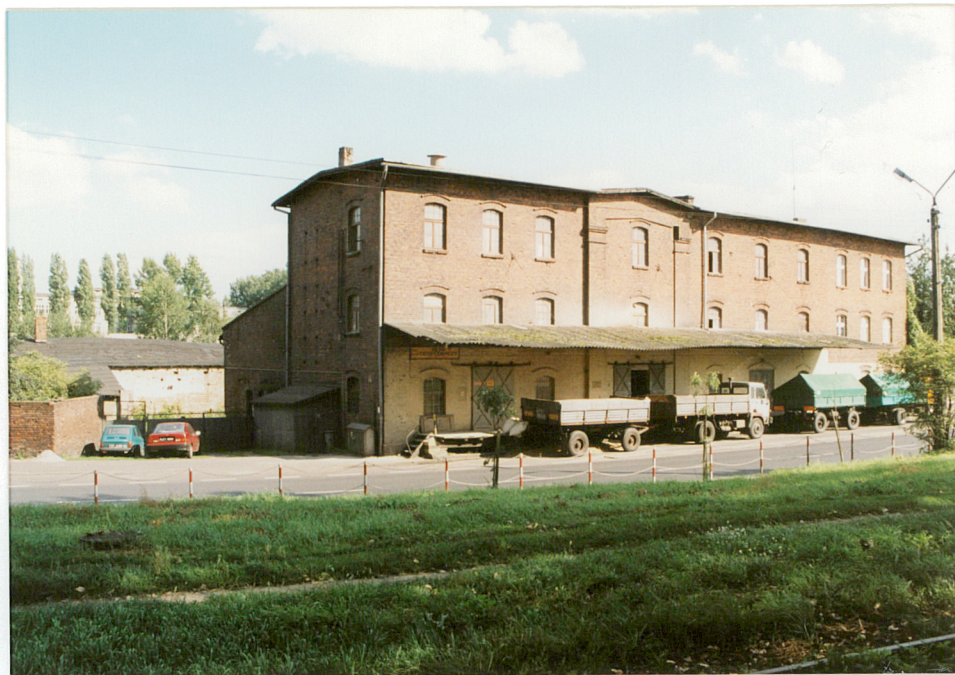
2

1. widok na elewację frontową młyna „1,1a” z ulicy Dworcowej od strony zachodniej
2. widok na elewację frontową i szczytową pn.wsch. młyna z ulicy Dworcowej od strony pn.zach.

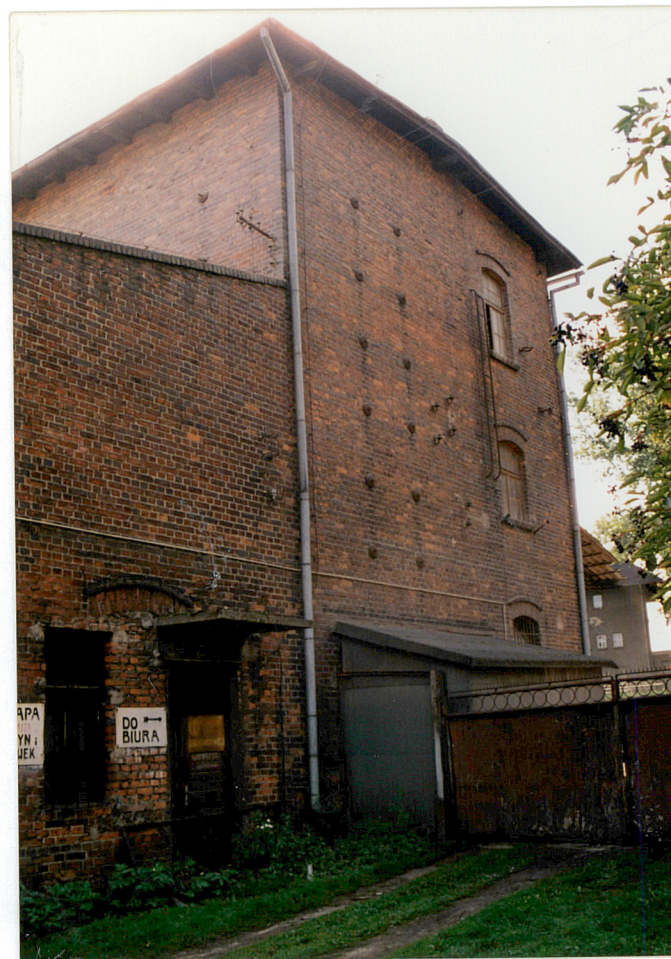
3

szczytowa półn.wsch. – z rzędem otworów okiennych doświetlających wszystkie kondygnacje umieszczonych asymetrycznie co wynika z rozplanowania wnętrza młyna (do połowy ściany od wewnątrz przylegają silosy na zboże więc otwory okienne są zbędne), w partii ściany bez otworów rozmieszczone są w dwóch rzędach kotwy wzmacniające konstrukcję i będące jednocześnie swego rodzaju ozdobnikiem elewacji, w partii przyziemia do elewacji dostawiona została wtórna przybudówka;

3. młyn „1,1a”, elewacja szczytowa pn.wsch.
4. j.w. - elewacja szczytowa pn.wsch. młyna „1” i dawnej kotłowni i motorowni „2”
5. widok na elewację tylną młyna „1” i dawną kotłownię - motorownię „2”

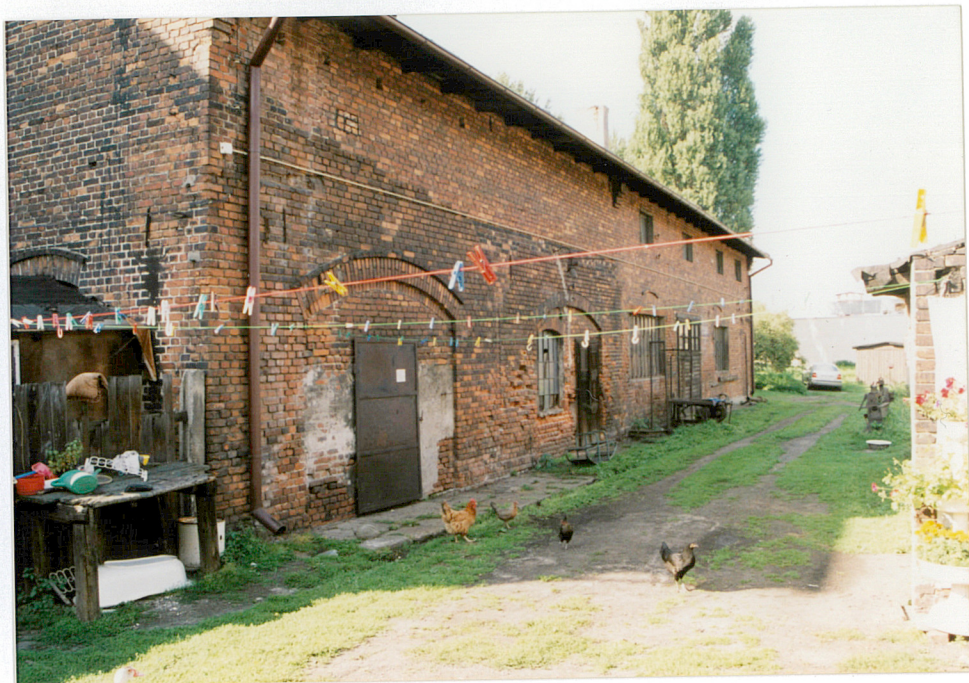
7

6. kotłownia i motorownia „2”, widok na ścianę pd.zach.
7. j.w. - ściana pd.wsch.
8. j.w. - ściana pn.wsch.
9. młyn, część „1a” dobudowana po II wojnie, widok na elewację tylną

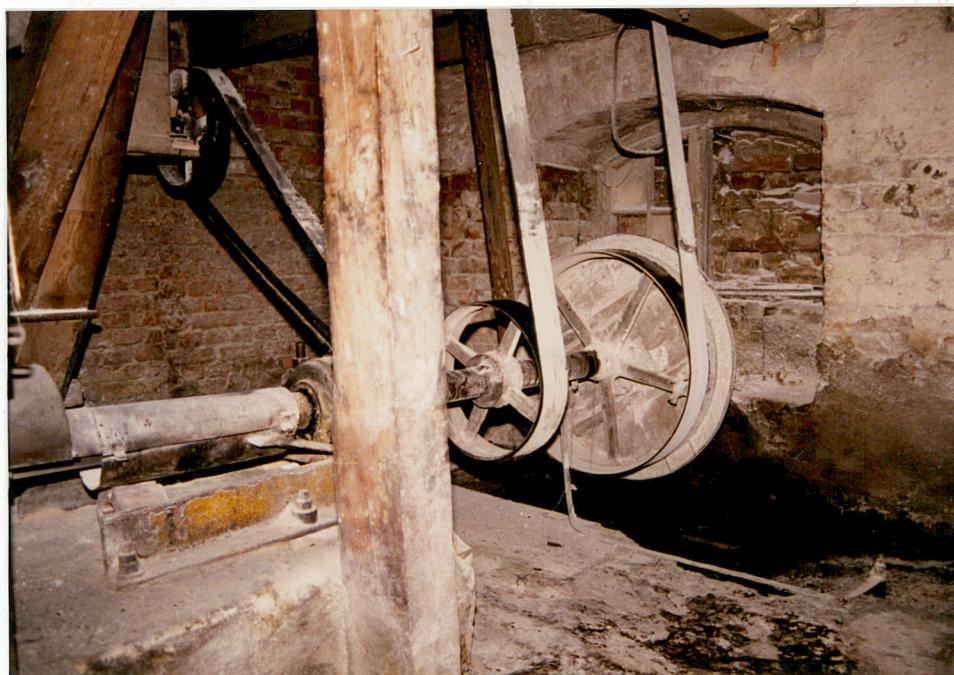
10

zejsie do piwnicy znajduje się w najstarszej części młyna oznaczonej na planie syt. „A”, w piwnicy znajdują się podstawy zbiorników do zboża, silnik elektryczny i transmisja, dolne fragmenty podnośników do zboża (cały młyn napędzany jest obecnie jednym silnikiem elektrycznym). Na parterze w części młyna oznaczonej „A” znajduje się hala mlewników, w której przed II wojną znajdowało się 5 mlewników a obecnie 3, ponadto za mlewnikami znajduje się dolna część szafy aspiracyjnej i podnośniki kubekowe, a w pobliżu drzwi zewnętrznych mieszarka do mąki. Część „A” połączona jest przejściami wewnętrznymi z pobudowaną po II wojnie częścią „D” w której umieszczone zostały biura PZZ i nowa klatka schodowa na wszystkie kondygnacje, oraz z częścią „B” w której na parterze znajduje się hala ekspedycji. W hali ekspedycji znajdują się: gniotownik, czyszczarka do pszenicy, podnośniki kubekowe, zbiornik mąki, oraz silosy na zboże, ponadto przy ścianie szczytowej wydzielone są pomieszczenia biurowe oznaczone na planie syt. „C”. Na II kondygnacji w części „A” nad halą mlewników znajduje się hala rurkowa ze zbiornikiem na zapas zboża przed przemiałem. Na II kondygnacji w części „B” znajduje się tryjer, łuszczarka do żyta, zbiorniki mączne i zbiornik otrębowy. Na III kondygnacji w części „A” znajduje się hala odsiewaczy z dwoma odsiewaczami 1- i 2-działowym, między odsiewaczami znajduje się wentylator do szaf aspiracyjnych, nad odsiewaczami ślimak aspiracyjny, ponadto górna część mieszarki i ślimak z mieszarki do zbiorników mącznych. Na III kondygnacji w części „B” umieszczona górna część 5 silosów na zboże o pojemności ok. 45 ton, ok. 35 ton i ok. 18 ton, ponadto znajduje się tu wialnia wstępnego czyszczenia, wialnia dokładnego czyszczenia i szafa aspiracyjna do części czyszczącej młyna.

10. młyn - fragment wnętrza piwnicy
11. j.w. - hala mlewników w części „A”, widok ogólny
12. j.w. - mlewnik z Wytwórni Maszyn Młyńskich Franciszka Pałaszewskiego

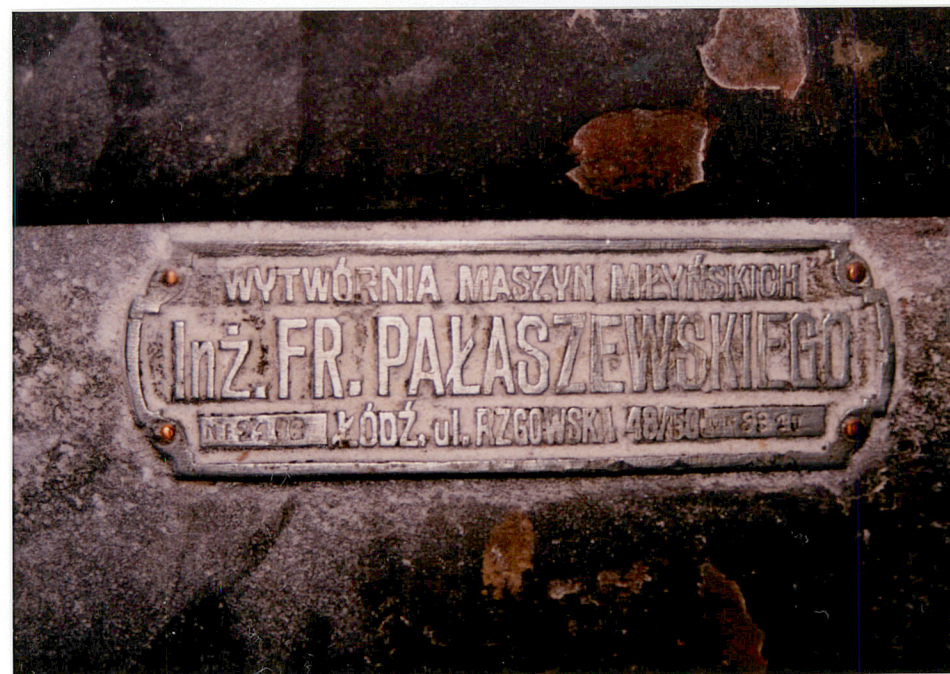
13

13. j.w. - j.w., tabliczka na mlewniku
14. j.w. - mlewnik firmy Kapler (środkowy)
15. j.w. - j.w., nazwa firmy na kole
16. j.w., - mlewnik usytuowany najbliżej drzwi wejściowych do części „D”

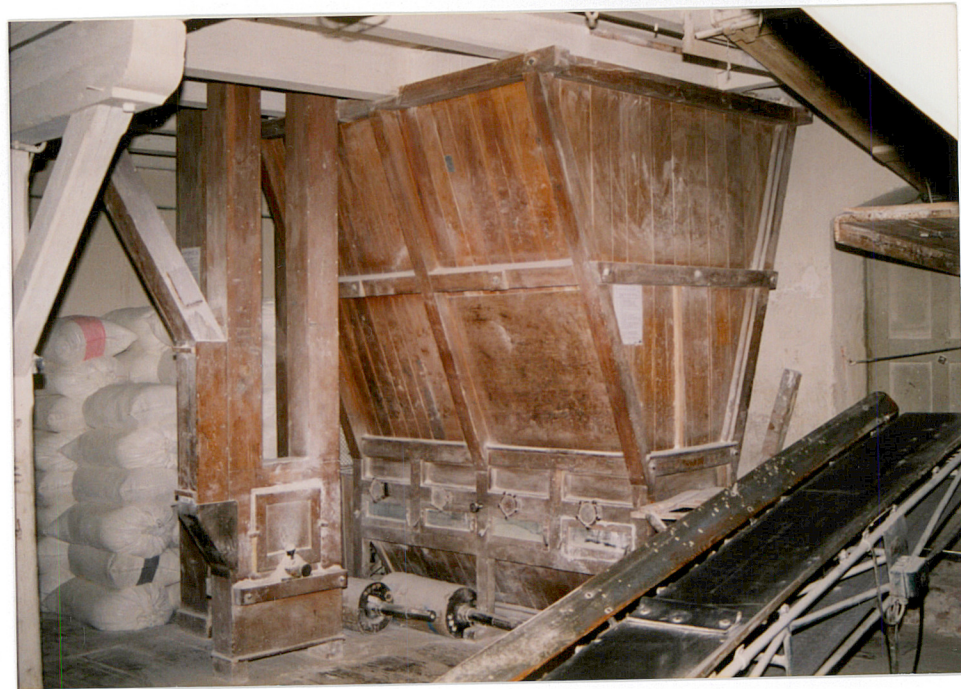
17

17. j.w. - hala mlewników, mieszarka do mąki
18. j.w. - hala ekspedycji w części „B”, widok ogólny wewnątrz widoczne workownice
19. j.w. - gniotownik w hali ekspedycji ostrowskiej firmy Maximowicz, Szejner, Lesiński

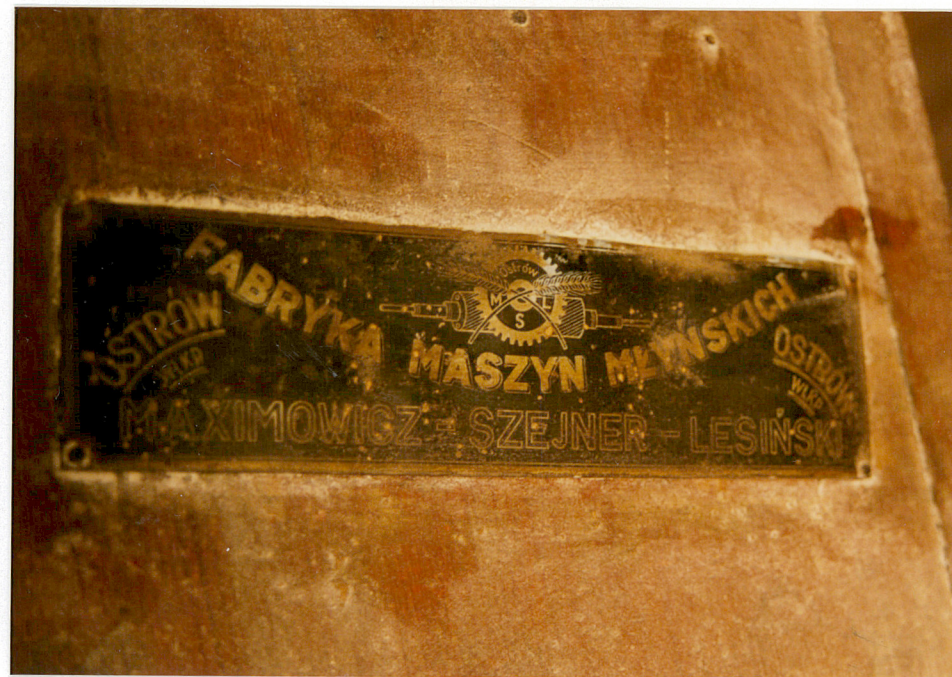
20

20. j.w. - j.w., tabliczka z nazwą firmy
21. j.w.. - j.w., napis na podstawie gniotownika
22. j.w. - wnętrze piętra w części „A”, tzw hala rurkowa
23. j.w. - wnętrze piętra w części „B”, łuszczarka do żyta firmy Maximowicz, Szejner, Lesiński

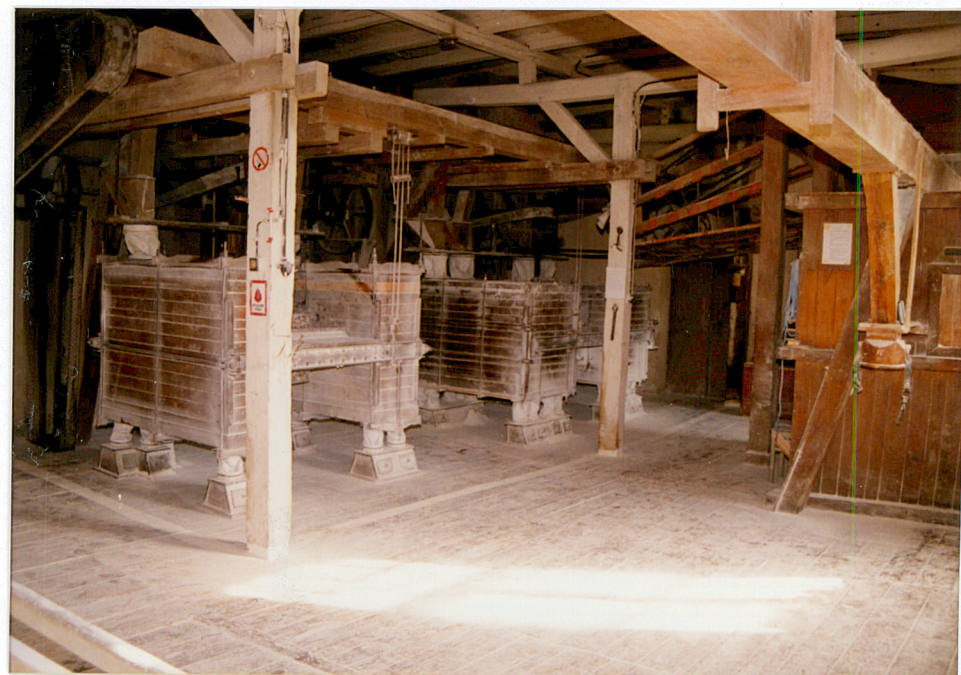
24

24. j.w. - wnętrze górnej kondygnacji w części „A”, widok na odsiewacze
25. j.w. - nazwa firmy na odsiewaczu
26. j.w. - wnętrze górnej kondygnacji w części „B”, wialnia dokładnego czyszczenia i szafa aspiracyjna

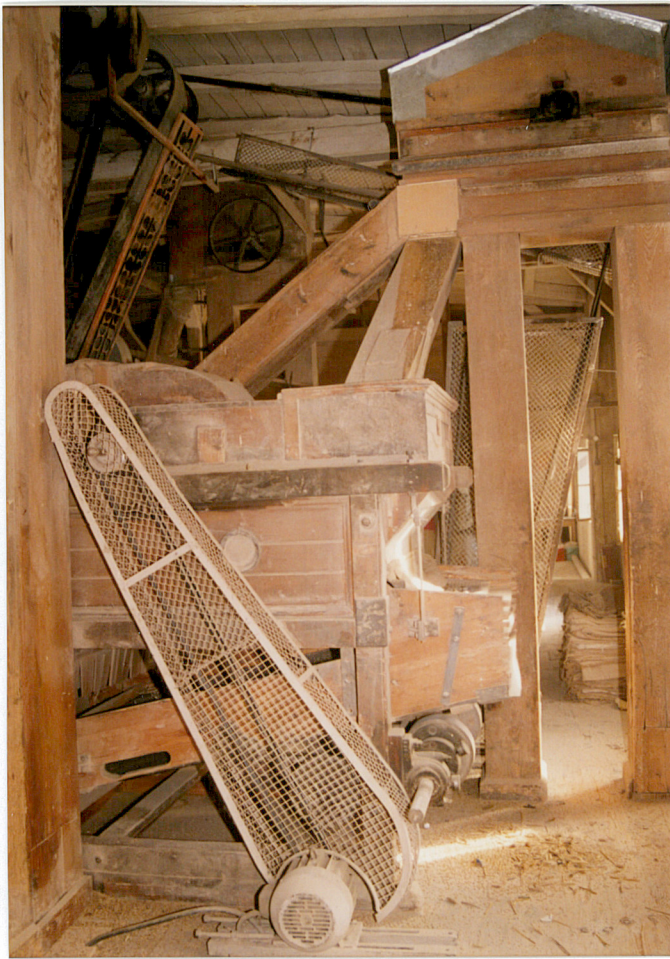
27

27. j.w. - j.w., wialnia wstępnego czyszczenia
28. j.w. - fragment więźby dachowej w części „B”
29. j.w. - fragment więźby dachowej w części „A”
30. j.w. - stolarka okienna, widok od wewnątrz

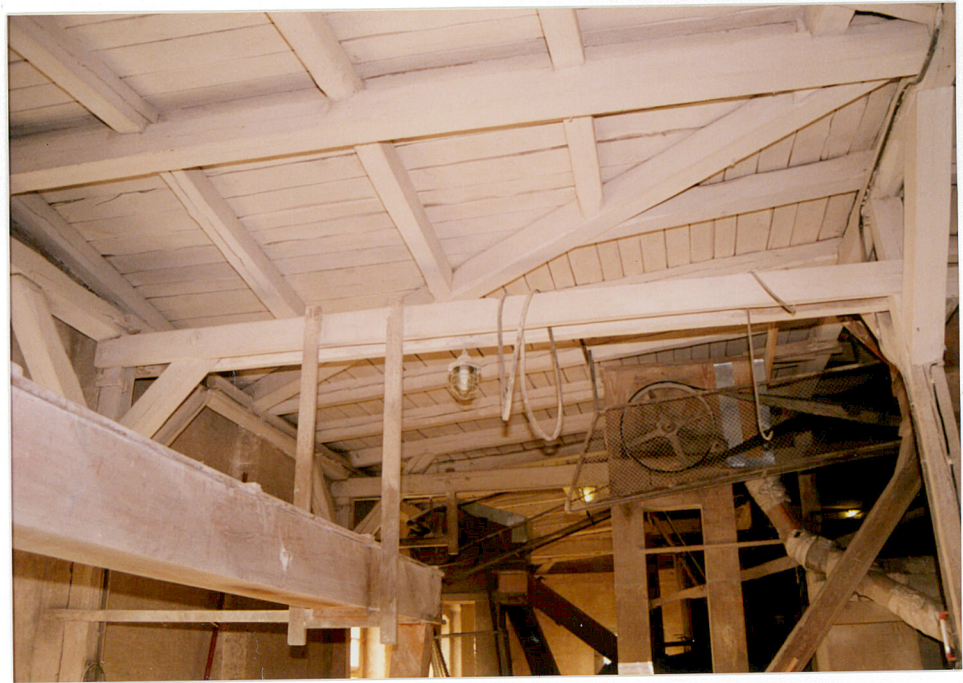
28

wieżba dachowa – krokwiowo-płatwiowa wsparta stolcami, w części „B” stolce stężone kleszczami;

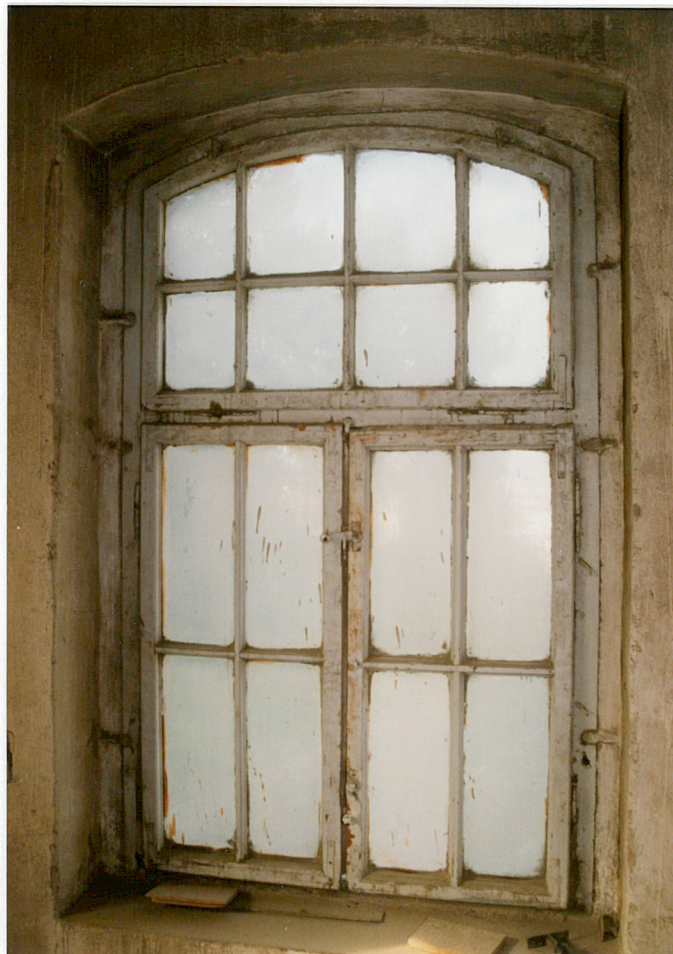
30

okna – drewniane krosnowe wielopolowe ze ślemieniem, nieloczne okna metalowe wielopolowe, otwory okienne w kształcie stojących prostokątów przekryte łukiem odcinkowym;

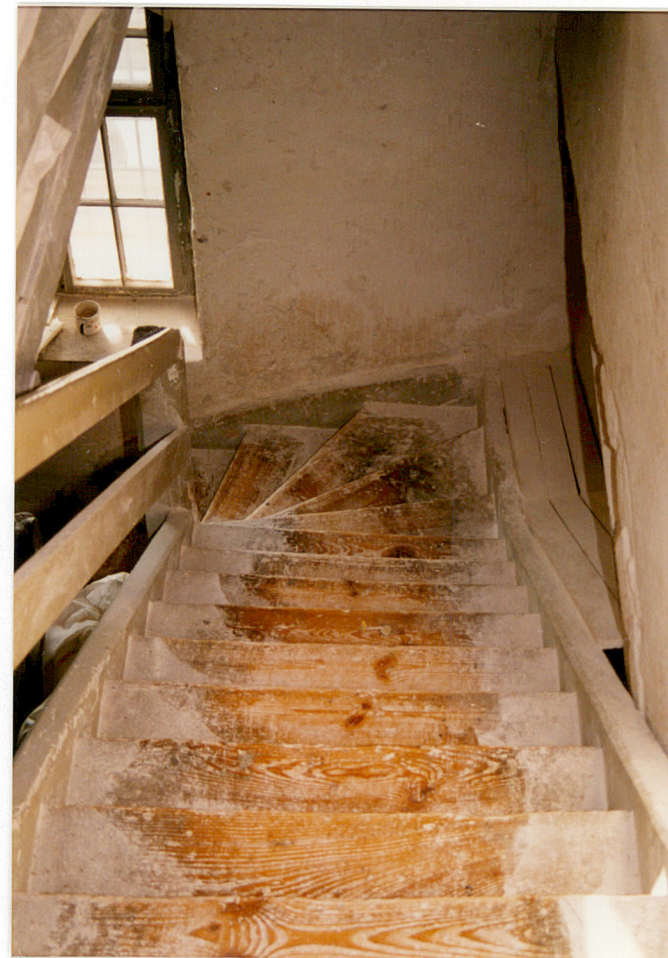
31

schody wewnętrzne – z piwnicy na parter drewniane 1-biegowe drabinaste i stopniach wpuszczanych w belki policzkowe; z parteru na piętro i z piętra na poddasze schody drewniane zabiegowe policzkowe z drewnianą poręczą;

31. j.w. - schody z piętra na parter w części „A”
32. warsztaty „4” (być może pozostałość po dawnej fabryce maszyn i odlewni później przejęte przez budowniczego i właściciela młyna [REDACTED] widok od strony podwórka przy młynie

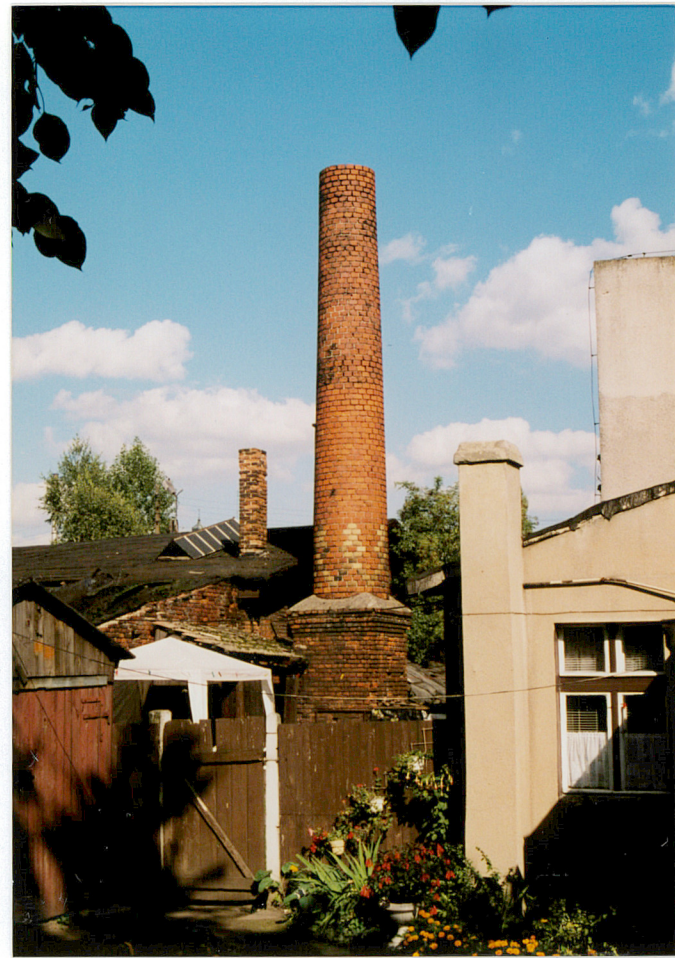
33

33. pozostałość komina przy warsztatach „4”
34. warsztaty „4”, elewacja szczytowa
35. dom mieszkalny „3”, widok od strony pn.zach.
