31. Szkic sytuacyjny, plan schematyczny, uwagi opisowe, fotografia

Dom kalenicosy. Zbudowany na pocz. XIX na linii antycznych murów obronnych. Ceglany. Piętrowy. Prostopadokątny. Dwustronny z sienią na osi. Pionice sklepienne odciunkowo, wsparte na arkadach o łuku kołowym. Elewacja frontowa 7-osiowa. Kondygnacje: 2 porożne parter - rodzaj grzywno. Pod dolnym grzywnem między przyziemiem a piętrem biegnie astragal. Dach dwuspadowy, ścięty od wschodu, z 3-mi wolnymi oczkami. Na wsch. konwizie 4 dymniki w formie dwuspadowych daszków.

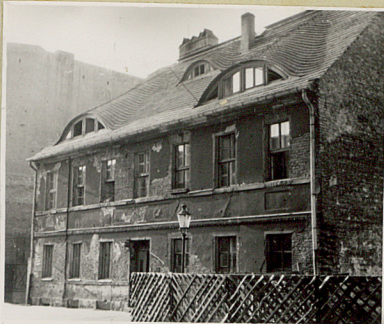
Fot. 1965

Dom kaleniczny. Zbudowany na pocz. XIX na linii znie-
sionych murów obronnych, ceglany, 1-piętrowy. Prosto-
kątny. Dwustronny z sienią na osi. Pionowe sklepio-
ne odciwnikowo, wsparte na arkadach o łuku koso-
wym. Elewacja frontowa 7-osłowa. Kondygnacje
drzwi. 2 poziome pory - rodzaj gzymsów. Pod dolnym
gzymsiem między przyziemiem a piętrem bieżnie
astragal. Dach dwuspadowy, ścięty od wschodu, z 3-mi
wolnymi oczkami. Na wsch. konurkie 4 dymniki w for-
mie dwuspadowych daszków.
