1. Obiekt
KAMIENICA

3. Miejscowość
P O Z N A N

4. Adres
ul. Roosevelta 9/10

Kamienica wzniesiona została w 1904 r. wg projektu arch. arch.Preula i Böhmera, do roku 1919 stanowiła ich własność

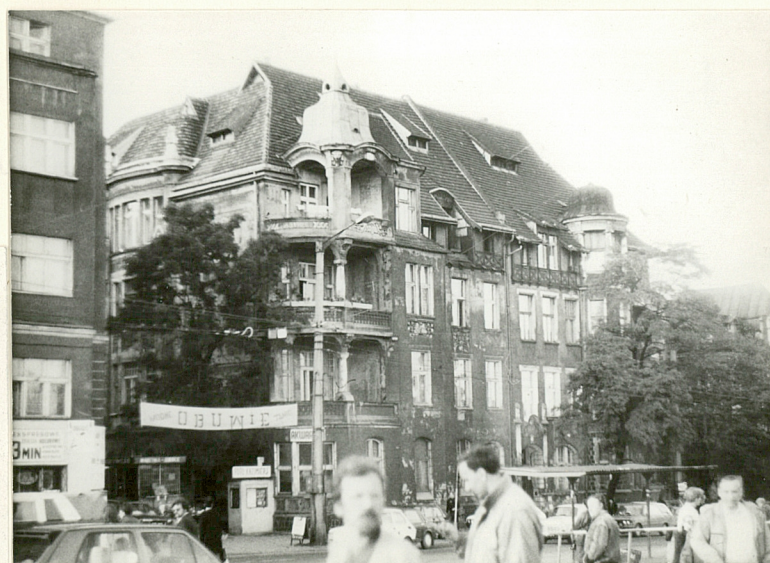
autor zdjęć K. Jończyński
data wykonania 1991 r.
miejsce przechowywania negatywów

Fundamenty i ściany w stanie dość dobrym. Tynki ogólnie zniszczone, szczególnie w pobliżu opierzeń i rur spustowych. Zawilgocenia spowodowane brakiem opierzeń balkonów. Stropy nie wykazują ugięć. Więźba dachowa w stanie dość dobrym, pokrycie dachu wymagające częściowego przełożenia. Posadzki częściowo zniszczone, stolarka drzwiowa i okienna w stanie złym. Balustrady klatki schodowej wymagające napraw i uzupełnienia tralek. Zniszczone opierzenia, rynny i rury spustowe. Instalacje w dużym stopniu zużyte.

Stały nadzór konserwatorski. Budynek wymaga remontu kapitalnego ze szczególnym uwzględnieniem konserwacji elementów sztukaterskich, konstrukcji drewnianych, stolarki drzwiowej i okiennej, kutych balustrad balkonów, witraży oraz dekoracji malarskiej.

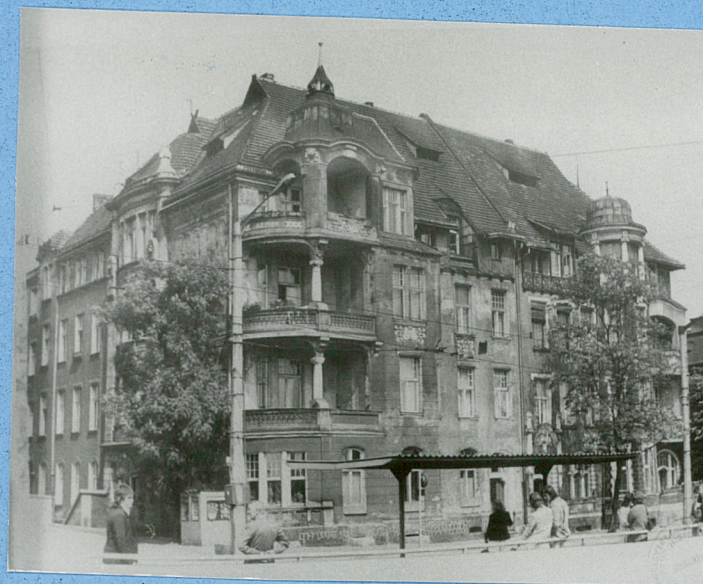
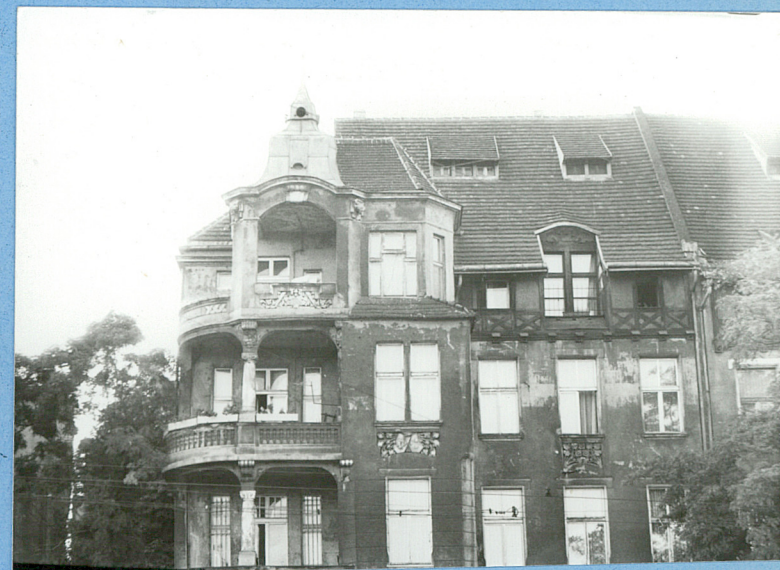
c.d. opisu, zdjęcia, rzut parteru.

Na osiach skrajnych - szereg balkonów -loggi, po stronie pd. zwieńczonych ozdobnym hełmem; balustrady balkonów tralkowe /od pd./ i murowane, ozdobione dekoracją sztukatorską /od.pn./; na jednej z nich data 1904. Elewacja pd. 10-osiowa. Jej część centralna lekko wysunięta, ujęta pilastrami oraz w górnej partii - nadwieszonymi półkolumnami. W Kondygnacji parteru - 3 szerokie okna rozdzielone kolumienkami. Partia zach. elewacji pd. 7-osiowa, z półkolistym wejściem; partia wsch. pozbawiona okien, obramiona opaską ozdobioną od góry arkadkowym fryzem. Elewacja pn. 6-osiowa, z półkolistym ryzalitem od strony wsch. oraz prostokątnym wejściem na skrajnej osi zach. Partia wejścia ~~przylegająca do ryzalitu~~ oraz przylegająca do ryzalitu wyższa, w zwieńczeniu - szczyty o konstrukcji szkieletowej. Elewacje wewnętrzne licowane cegłą żółtą, w partii cokołu oraz w obramieniach otworów - cegła czerwona.
