KARTA EWIDENCYJNA ZABYTKÓW
ARCHITEKTURY I BUDOWNICTWA

KAMIENICA UL. SIEROCA 3/4

1900-10

4. Adres Poznań, ul. Sieroca 3/4

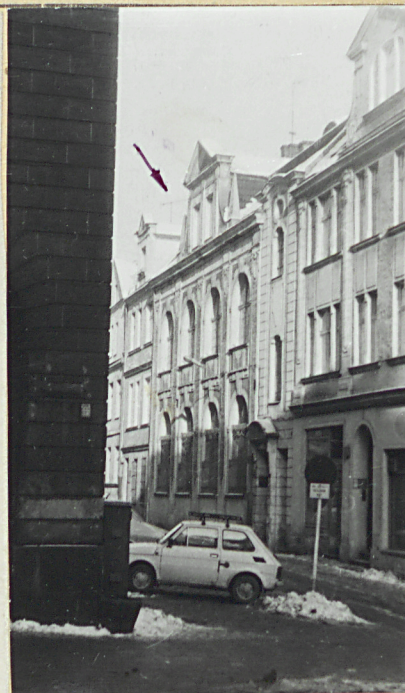
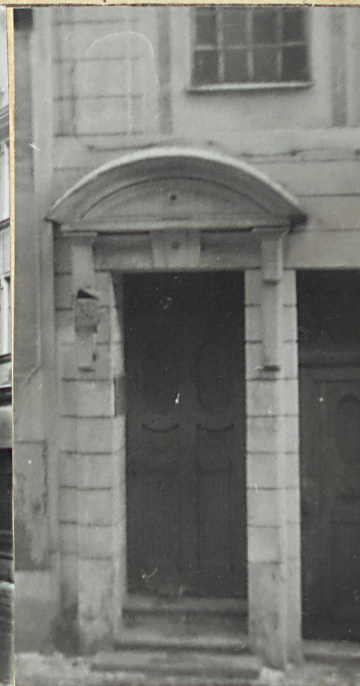
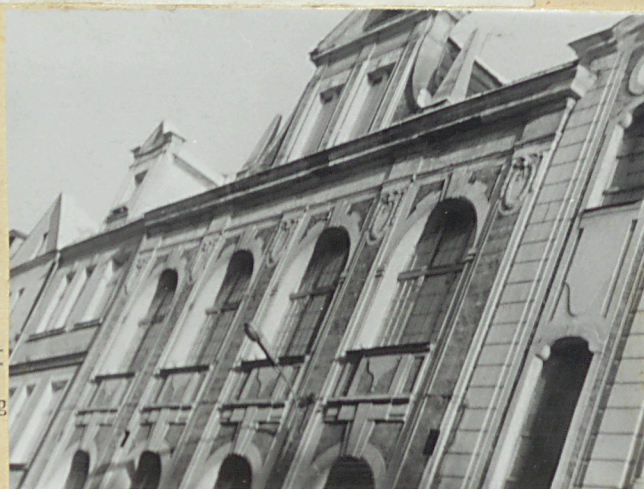
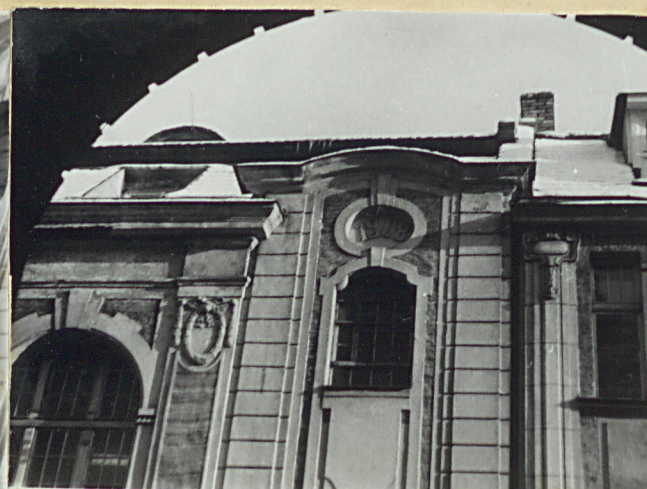
autor zdjęć T. Tomczak
data wykonania I. 1985
miejsce przechowywania neg

Fasada 5-osiowa, zorganizowana na sposób regularny, symetryczny, z przewagą elementów wertykalnych nad horyzontalnymi, tynkowana różnorodnymi, kolorowymi tynkami szlachetnymi. Układ czterech dużych, zamkniętych łukiem obniżonym, otworów okiennych w partii parteru powtórzony zostaje na poziomie piętra. Rolę rytmicznych elementów podziału i dekoracji fasady pełnią: w pionie - biegnące przez obie kondygnacje i ujmujące otwory okienne pasy żłobkowanego tynku ozdobione na wysokości wieńczącego gzymsu girlandami/w kształcie wieńców tryumfalnych/tworzonymi przez stylizowany ornament dzwonek/kampanulle/, w poziomie - płyciny wybrane w grubości tynku połączone w kompozycyjną całość z potrójnymi żwornikami trapezoidalnymi i półkolistymi opaskami okiennymi. Odrębny charakter posiada część fasady odpowiadająca klatce schodowej: na osi wejścia głównego/skromny portal zwieńczony łukiem obniżonym, wysunięty nieco przed lico fasady/dwa małe otwory okienne, nad nimi w kole wybranym w grubości tynku data: 1908, całość ujęta pionowymi pasami boniowania.

Elewacja podwórzowa 5-osiowa, kryta białą płytką ceramiczną, podwórze przekryte na poziomie 2 kondygnacji szklanym dachem pilastym.
