1. Obiekt

D W Ó R później szkoła z internatem ob.w większości
nie użytkowany

R O Ż D Ż A Ł Y

Rozdzały 21
Opatówek 62-860

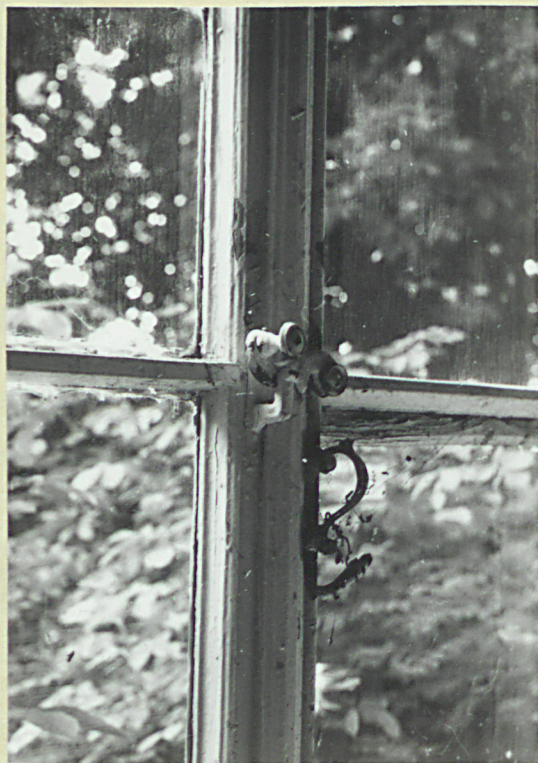
1. Elewacja frontowa dworu
2. Fotokopia fragmentu tableau z ok. 1968 r. z widokiem fasady dworu
3. Fragment okna parteru
4. Fragment okna-zaszczepka
5. Fragment drzwi wejściowych-listwa przyniżkowa

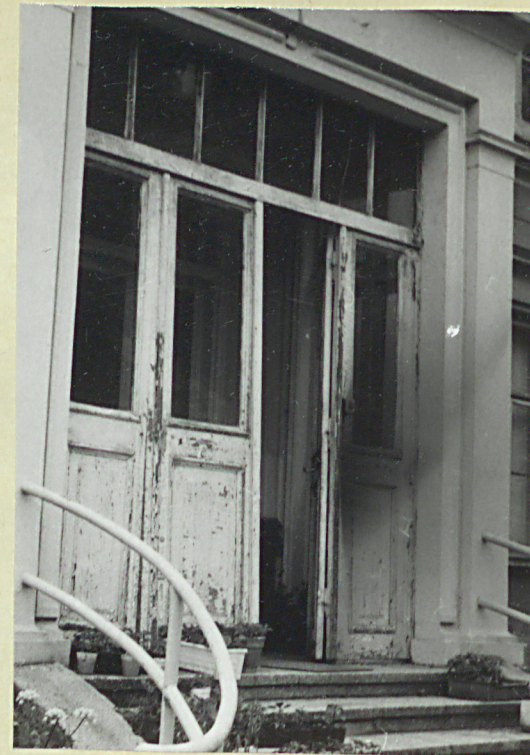
6. Drzwi wejściowe do przedsionka
7. Okno w ryzalicie ogrodowym
8. Fragment obramienia otworu, parapet-parter fasady
9. Drzwi na taras z salonu
10. Drzwi wewnętrzne-parter

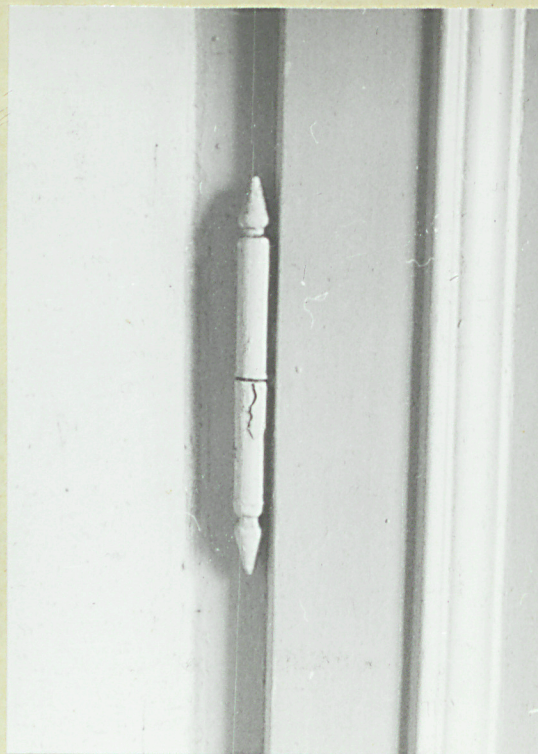
11. Drzwi wewnętrzne-zawias
12. Główne drzwi wejściowe do holu
13. Szczyt ryzalitu zachod.
14. Taras północny
15. Otwór okienny, obramienie-ryzalit narożny

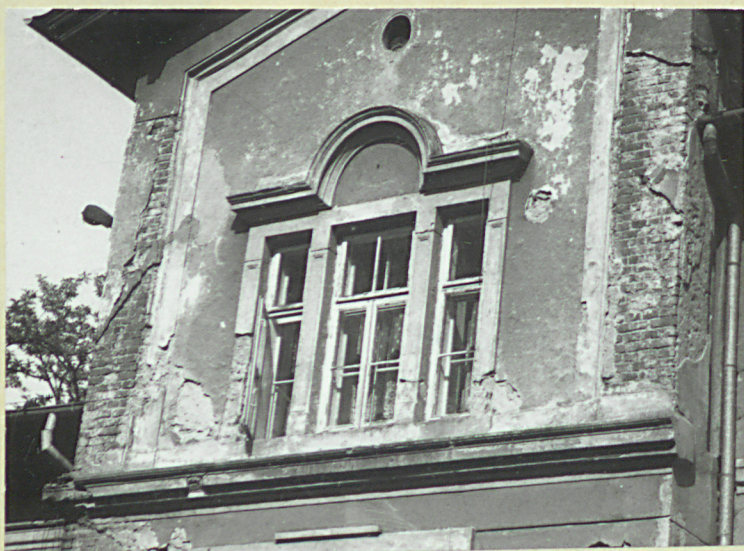
46.

Elewacje otynkowane, wsparte na dość wysokim cokole, rozdzielone profilowanym gzymsem międzykondygnacyjnym, przeprute otworami okiennymi i drzwiowymi w kształcie stojącego prostokąta (z wjątkiem piętra narożnego ryzalitu pd.-wsch. gdzie otwory okienne zamknięte półkoliście). Otwory parteru w elewacji frontowej, południowej, północnej i korpusu głównego-zachodniej: obwiedzione obramieniami zwieńczonymi odcinkami profilowanego gzymsu. Część opasek-z uszakami (człon pd. elewacji frontowej), inne-z zaznaczonymi impostami (elewacja pd. i pn.). Elewacja frontowa (wschodnia) asymetryczna, zasadniczo pięcioczłonowa. Człon ryzalitowany-poprzedzony jest parterową, jednoosiową przybudówką wejścio-

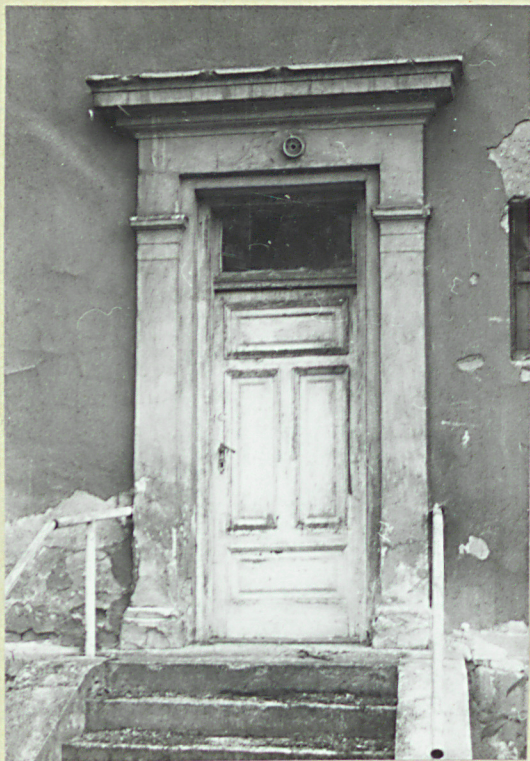
16. Otwór okienny-piętro ryzalitu zach.
17. Drzwi wejściowe-elew. pd.
18. Otwór okienny-parter fasady
19. Wspornik parapetu-człon pn. fasady
20. Gzyms międzykondygnacyjny ryzalitu frontowego

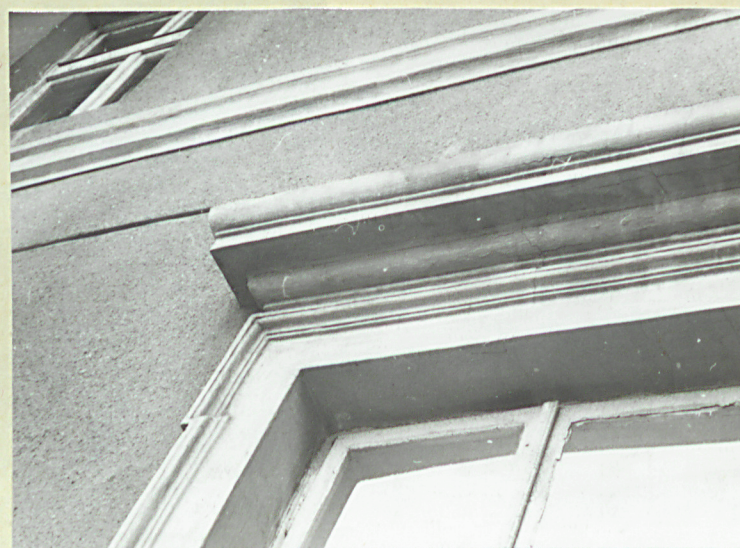
21. Nadokiennik
22. Otwór okienny, sztukaterie-piętro ryzalitu frontowego
23. Kominiek w salonie
24. Elewacja północna
25. Fragment elewacji zachodniej
26. Elewacja południowa

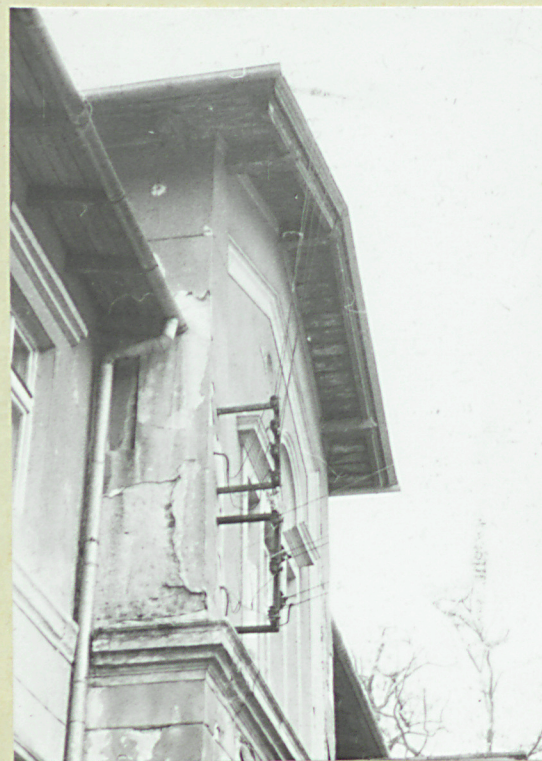
27. Szczyt ryzalitu frontowego
28. Widok ogólny od pd.-wsch.
29. Fragment fasady
30. Przybudówka wejściowa

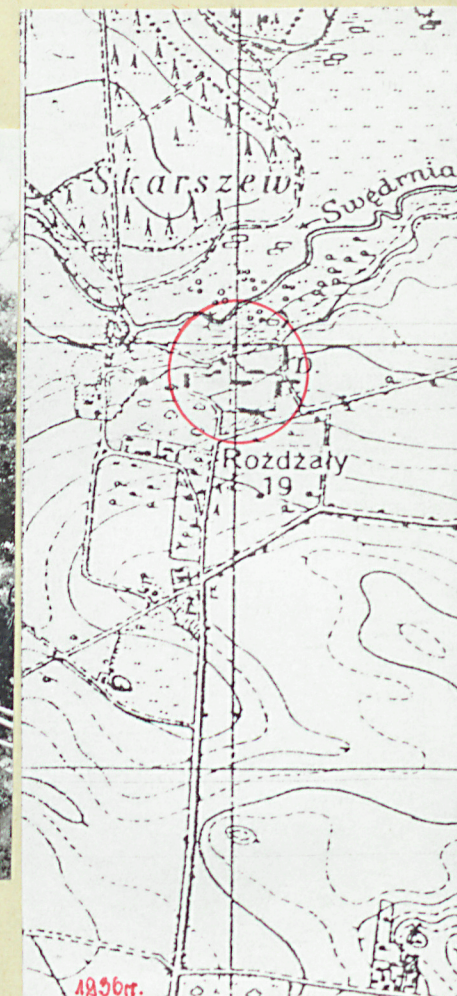
1896r.

Właścicielem Rożdżał od około 1854 r. do 1892 r. był Julian Czartkowski. Do 1858 r. majątek był dzierzawiony Ganowiczowi który mieszkał w miejscowym dworcu. Obecnie istniejący dwór wzniesiony został zapewne w I.90 XIX w. po przejęciu majątku przez córkę Juliana Czartkowskiego Felicję Cecylię Eugenię Elżbietę, po mężu noszącą nazwisko Gościńska. W 1918 r. właścicieli rożdżałskie kupiła za 240 000 marek Rozalia z Gościńskich Suska i wraz z mężem Brunonem Suskim zamieszkała w dworze. W 1920 r. gospodarstwem -o powierzchni 620 morg- administrował Adolf Szonert. Właścicieli w rękach Suskich były do I.40 XX w. Później, do 1945 r. w dworze była szkoła, od 1945 do 1958 r. dom opieki społecznej. Następnie od 1959 r. do I.90 była szkoła ogrodnicza z internatem. W 1970 nadbudowano południową część dworu, w miejsce poddasza za ścianką kolankową wykonano mieszkalną kondygnację piętra (pierwotny wygląd dworu na dołączonej fotokopii rysunku z tableau).
