1. Obiekt 2394/1
PAŁAC

2. Czas powstania
1857r.

3. Miejscowość
POZNAŃ - MORASKO

POZNAŃ - MORASKO

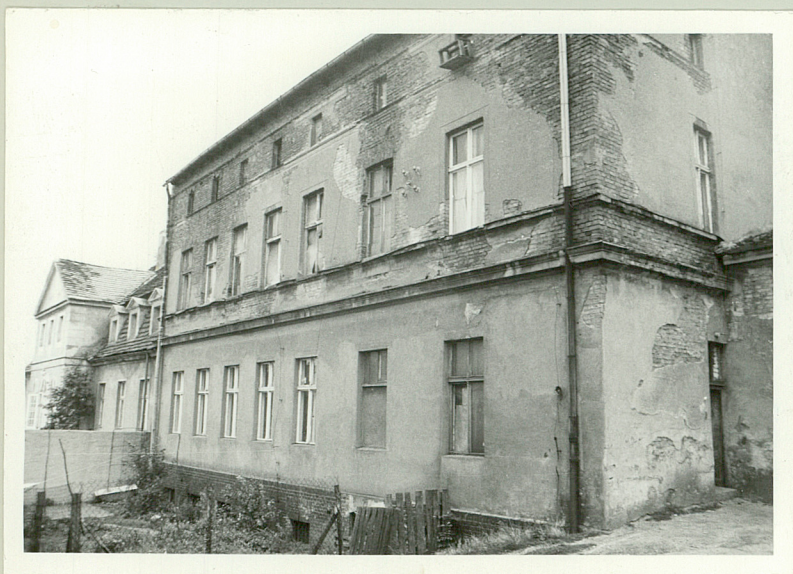
2

1. Elew. frontowa-pd.
2. Elew. pd.
3. Elew. zach.
4. Belweder od str. pn.zach.
5. Belweder str. pd.
6. Naczółki okien elew. pd.
7. Fragment elew. pd.
8. Okna elew. pd.
9. Kolumny portyku elew. pd.
10. Schody w hallu
11. Drzwi główne
12. Fragment schodów w hallu
13. Fragment schodów od str. pn.
