20692/2  
DWÓR

1786 r.

POZNAN - MORASKO

POZNAŃ-MORASKO

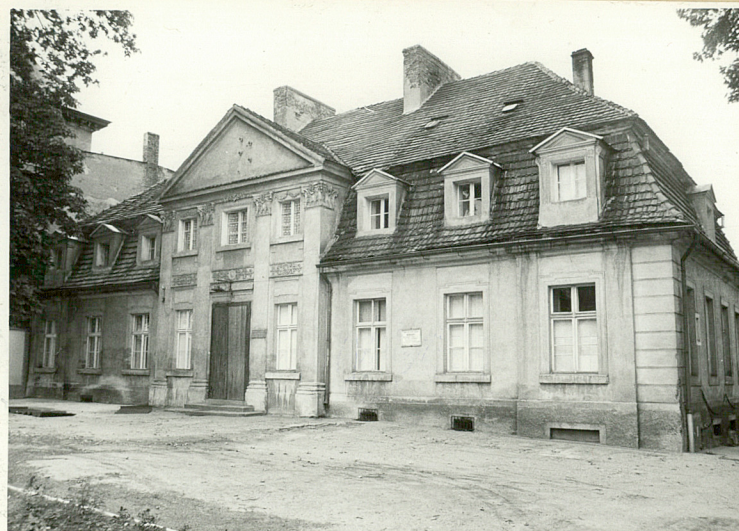
11. Zdjęcia, rzut, przekrój, sytuacja, orientacja

Sytuacja - obiekt usytuowany jest po stronie północno-zachodniej osiedla Morasko w części założenie folwarcznego, w części północnej przedmieść miasta, Poznania. Po stronie zachodniej przylega do pałacu. Teren otoczony jest po stronie północnej i zachodniej polami uprawnymi. Otoczenie ma ukształtowanie pochyłe, opadające w kierunku północnym.

Rzut - prostokąt wydłużony w kierunku wschód-zachód, z układem wnętrza dwukolumnowym, współcześnie zbudowanym korytarzem w części środkowej po stronie

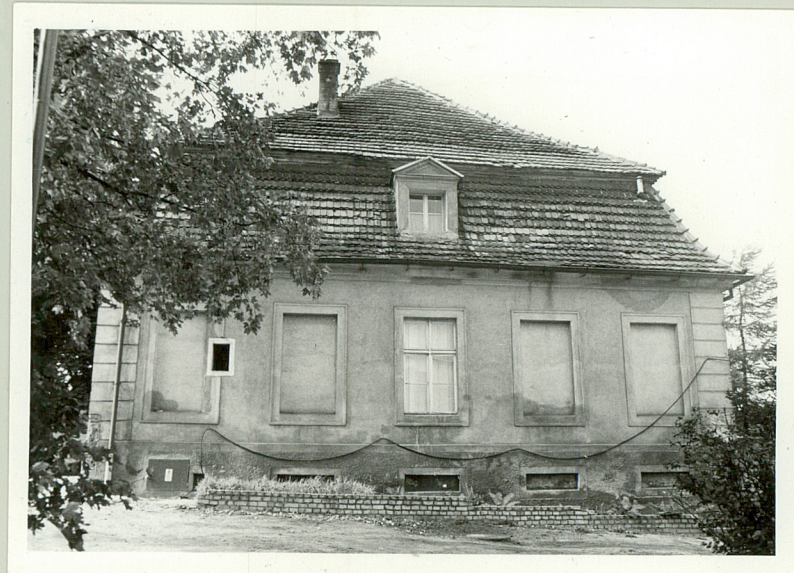
2

1. Elew. frontowa-pd.
2. Elew. wsch.
3. Elew. pn.
4. Taras elew. pn.
5. Frag. elew. pd.
6. Pilaster narożny, elew. pd.
7. Lukarna elew. pd.
8. Tablica kamienna elew. pd.
9. Sztukateria na elew. pd.
- 10., 11. Fragmenty wnętrza
12. Drzwi wewnętrzne
13. Głowica pilastra elew. pd.
14. Waza z girlandami przy schodach wewn
