Nr 20374
WIELKOPOLSKIE

BUDYNEK SZKOLNY OB.POLITECHNIKA

3. Miejscowość
P O Z N A Ń

4. Adres pl.M.Skłodowskiej-Curie
1 /dawn.Bergerplatz/
nr hipoteczny [redacted]

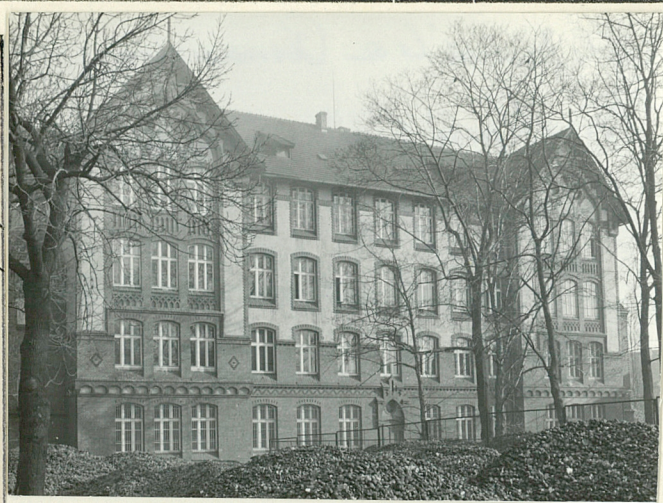
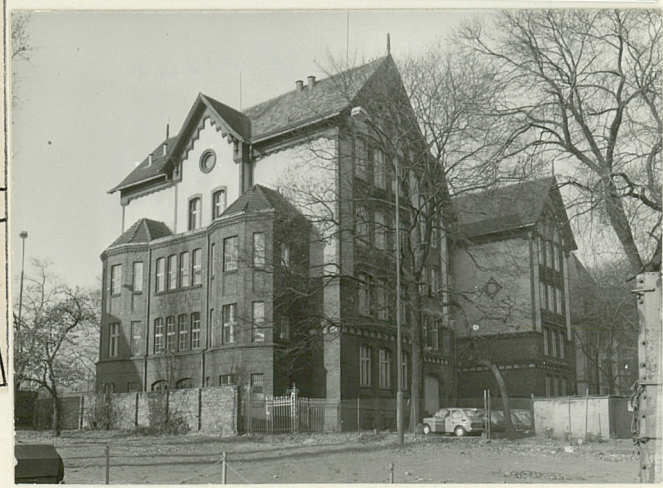
11 Zdjęcia. rzut, przekrój, sytuacja, orientacja

Sytuacja: Wolnostojący budynek szkoły usytuowany jest przy pl. Marii Skłodowskiej-Curie, po jego stronie zach. Elewacją frontową skierowany w kierunku placu. Po jego stronie pn. znajduje się budynek d. zakładu dla starców. Teren przed budynkiem zajmuje skwer z fontanną, za drzewionym terenem za budynkiem - podwórze gospodarcze o powierzchni częściowo wybetonowanej, częściowo trawiastej. Znajdują się tu garaże i inne zabudowania o charakterze gospodarczym. Teren ten ogrodzony jest ozdobnym parkanem z prętów metalowych, w którym - pomiędzy szkołą a sąsiednim budynkiem - znajduje się brama, oraz nieotynkowanym murem.

Rzuty: Budynek wzniesiono na rzucie prostokąta, z silnie występującymi prostokątnymi ryzalitami bocznymi oraz centralnym od frontu. Boczne partie budynku od zach. nieznacznie wysunięte. Od pn. i pd. - przybudówki na planie w formie dwóch półośmioboków połączonych prostokątem. Klasy parteru usytuowane wzdłuż biegnącego od strony placu korytarza, łączącego dwie klatki schodowe /schody 2-biegowe/. Przy klatkach, w partiach ryzalitów bocznych - dwie dodatkowe klasy. Układ parteru powtórzony w wyższych kondygnacjach.

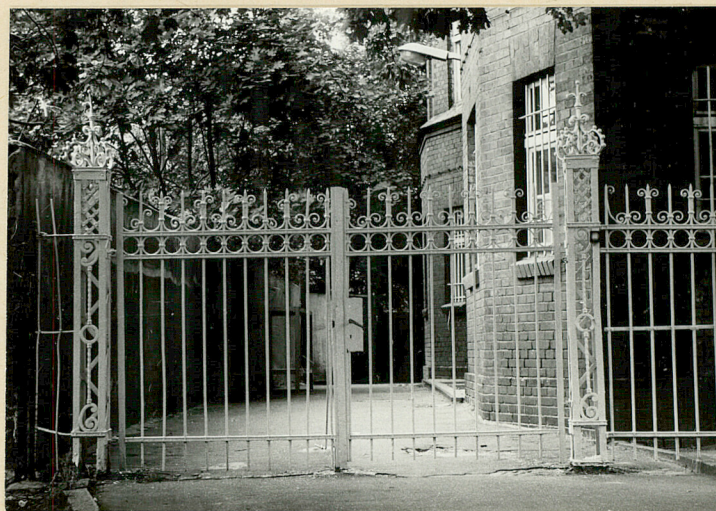
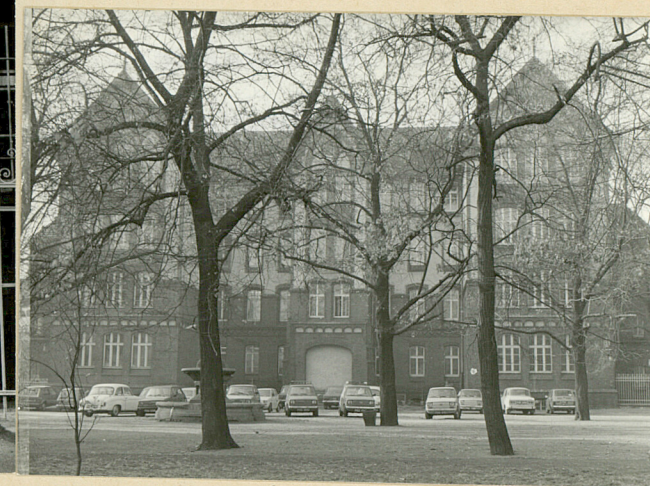
cd. opisu, rzut parteru, zdjęcia

Elewacja frontowa: 14-osiowa, z 2-osiowym ryzalitem centralnym, ujetym niskimi, 2-uskokowymi szkarpami, oraz 3-osiowymi ryzalitami bocznymi. Na osi budynku - odcinkowo zamknięte wejście /obecnie zamurowane/. Parapety okien ryzalitów dekorowane przenikającymi się arkadami oraz ostrołukowymi blendami. Ryzality zwieńczone szczytami, w których okrągłe okna, ujęte ceglanymi łukami. ~~Pozostałe partie elewacji traktowane mniej ozdobnie~~, o oknach ujętych ceglanymi opaskami.

Elewacja zach. 13-osiowa, o analogicznych formach dekoracji, z odcinkowym wejściem na osi /obecnie zamurowanym/ ujetym ostrołukowym portalem zwieńczonym sterczynami.

Elewacje przybudówek licowane czerwoną cegłą, 10-osiowe, pozbawione dekoracji. W ich partiach bocznych okna prostokątne, w części środkowej - po 2 wejścia oraz okna odcinkowe. Ponad dachami przybudówek widoczne górne partie elewacji bocznych budynku, o częściach środkowych lekko wysuniętych, 2-osiowych, zwieńczonych szczytami, w których po jednym okrągłym okienku.
