WIELKOPOLSKIE

KOSCIÓŁ p.w. ŚW. MARCINA

1749 r.

LINÓWIEC

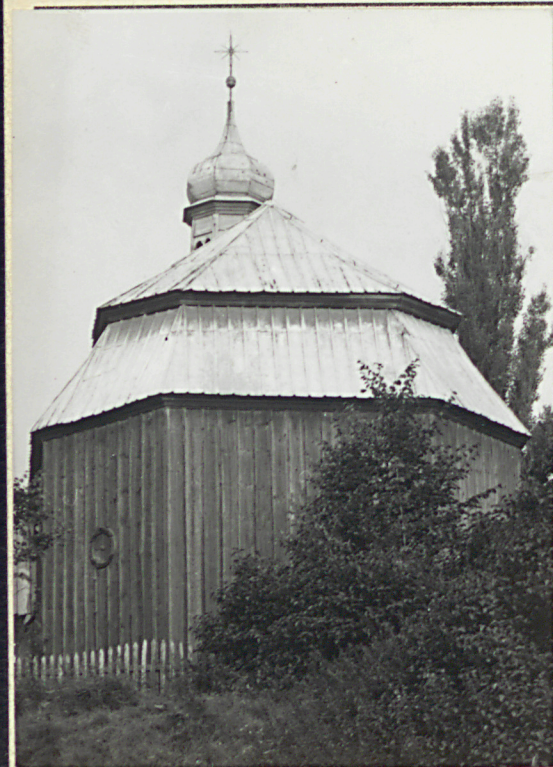
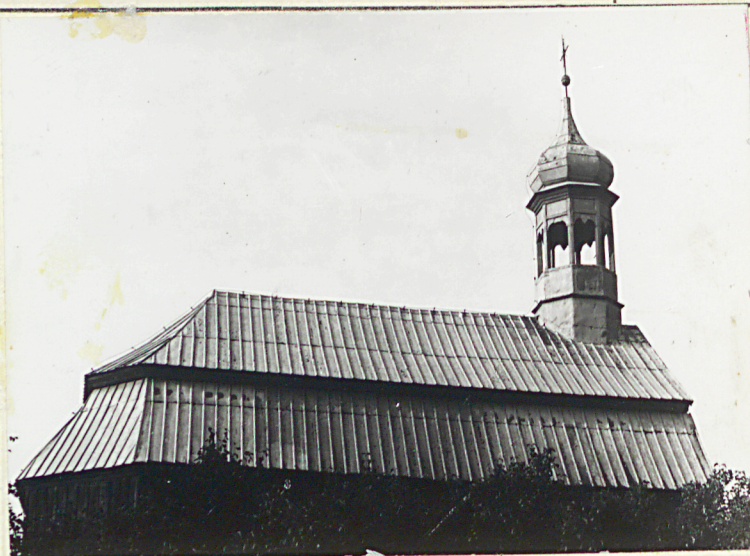
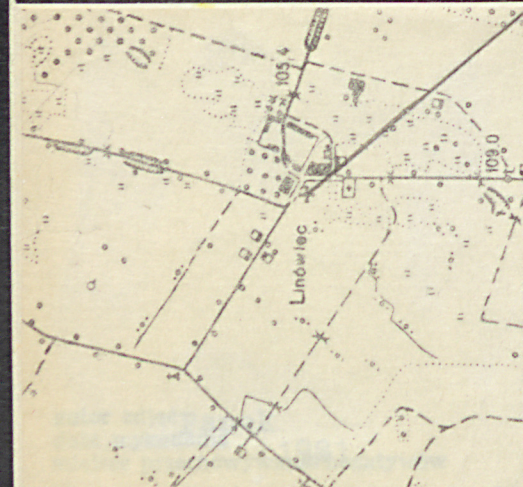
Kościół usytuowany jest na pd-zach. skraju wsi, na niewielkim wzniesieniu, opadającym stromo od pd., przy drodze do Orchowa. Od str. pd. kościół ma, zbudowaną dzwonnica.

Materiał: podmurówka z kamienia polnego, o konstrukcji ścian z drewna. W partii dachu, kryty blachą cynkową. Wieża w typie krokwiowo-stolcowym, ze stolcami stojącymi i leżącymi, wzmocnionymi zastrzałami, stropy belkowe, podłogi, schody-drewniane. Okna jednoskrzydłowe, sześciokątne dzielone szczeblinami. Drzwi jedno i dwuskrzydłowe, opierzone.

Plan kościoła oparty o wydłużony korpus nawowy, prostokątny, zamknięty od str. wsch. trójbocznie, z prostokątną kruchtą od zach. i dostawionymi do niej schodami oraz dwoma bocznymi kaplicami: od str. pd., zakrystia na planie prostokąta, z dostawionymi od wsch. jednobiegowymi schodami, a od str. pn., kaplica oddzielona od nawy odcinkową arkadą, prostokątna dostępna z wnętrza. Od str. zach. wnętrza, dwa słupy, wspierające konstrukcję empory organowej.

Bryła tworzy prostopadkościan korpusu nawy, zamknięty od wsch. trójbocznie, z trzema niższymi bryłami: kruchtą, zakrystii i kaplicy, nakrytym dachami dwuspadowymi, w całości nakryty dachem łamanym/mansardowym/ z ośmioboczną wieżyczką od zach., zwieńczoną hełmem cebulastym.

Elewacja wsch., z trzema małymi, kolistymi oknami, pozbawiona podziałów architektonicznych. Elewacja zach., z kruchtą w dolnej partii i założonym w niej prostokątnym otworem drzwiowym oraz łamanym szczytem, wspartym na profilowanym gzymsie. Elewacja pn. i pd., symetryczne, z zakrystią i kaplicą, w niższej kondygnacji oraz prostokątnymi oknami oświetlającymi nawę. Układ konstrukcji desek na zakładkę.

Wnętrze: kościół jednonawowy, kryty stropem belkowym, z kruchtą, zakrystią i kaplicą. Od str. zach. empora organowa, wsparta na dwóch prostokątnych słupach, o ściętych narożach. W partii stropu i ścian bocznych, pozostałości polichromii wykonanej bezpośrednio na deskach.

14. Kubatura 2100m ³	15. Powierzchnia użytkowa 280m ²	16. Przeznaczenie pierwotne sakralne	17. Użytkowanie obecne sakralne
18. Prace budowlane i konserwatorskie, ich przebieg i dokumentacja		19. Stan zachowania (fundamenty, ściany zewnętrzne, ściany wewnętrzne, sklepienia, stropy, konstrukcje dachowe, pokrycie dachu, wyposażenie i instalacje) Uszkodzenia oszalowania, ubytki w podmurowaniu i zniszczona polichromia.	
20. Najpilniejsze postulaty konserwatorskie Przeznaczyć do remontu!
