DZWONNICA

LINÓWIEC

Linówiec, ob. Kościoła p.w.

Sw. Marcina.

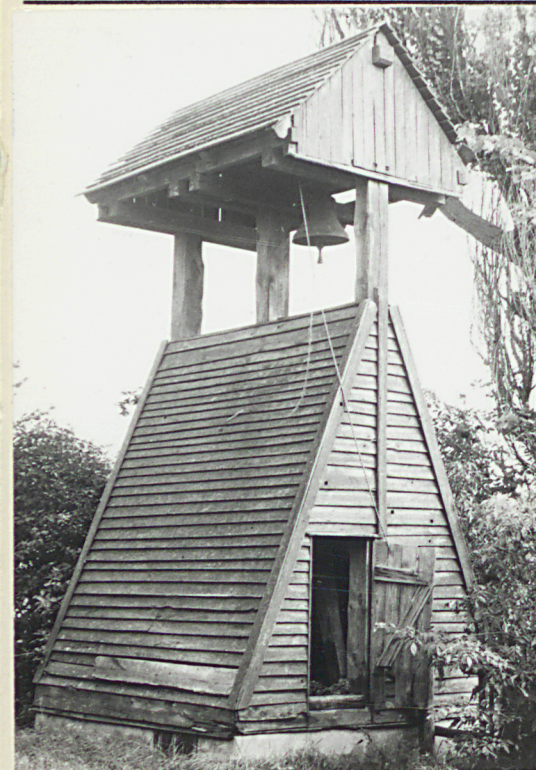
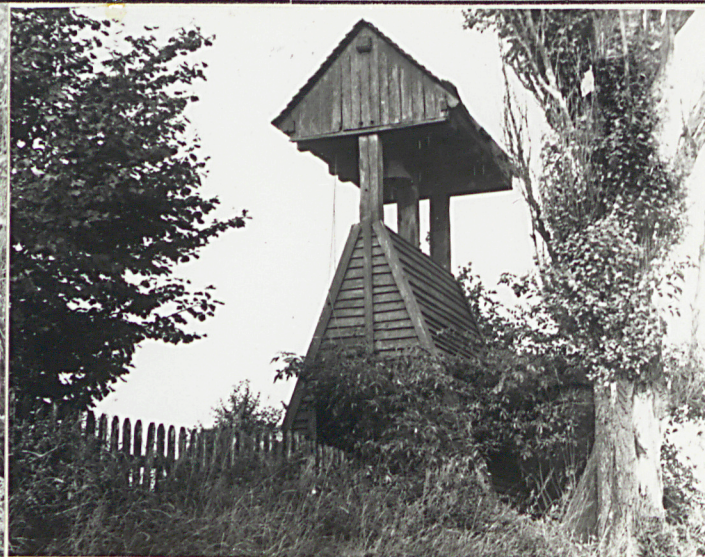
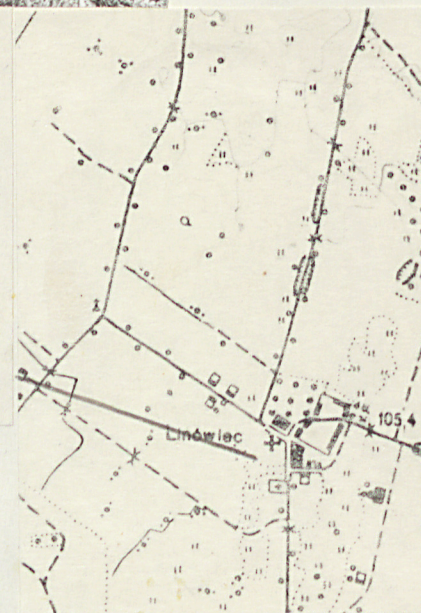
Materiał: dzwonnica zbudowana z drewna, na podmurowaniu z kamienia polnego i cegły, oszalowana, z żelaznym dzwonem.

Plan dzwonnicy oparty o kwadrat o boku dł. 3 m, z trzema prostokątnymi słupami ustawionymi na belce wewnętrznej. Od str. zach. wejście.

Bryłę tworzy kompozycja dwóch form przestrzennych: czworoscianu o podstawie kwadratu i ściętych bokach, ustawionego na podmurowaniu i opartego o konstrukcję trzech pionowych słupów oraz czworoscianu nakrywającego całą konstrukcję, pełniącego funkcję dwuspadowego dachu.

Elewacje: bez podziałów architektonicznych, oszalowane deskami poziomymi ujęte na narożach w ramy. Od str. zach., prostokątne wejście. Pod dachem dzwon.

Wnętrze: konstrukcja dzwonnicy oparta o trzy pionowe słupy, oszalowane założone na osi kwadratu w linii pn-pd. Na wysokości $\frac{3}{4}$ wysokości słupów, po dwa słupy ukośne, utrzymujące całą konstrukcję, pełniące obrazowo funkcję zastrzałów. W partii dachu, poziome belki ustawione na słupach, połączone belką okapu, utrzymującą konstrukcję krokwiową.

14. Kubatura 70m ³	15. Powierzchnia użytkowa 9m ²	16. Przeznaczenie pierwotne dzwonnica	17. Użytkowanie obecne dzwonnica
18. Prace budowlane i konserwatorskie, ich przebieg i dokumentacja		19. Stan zachowania (fundamenty, ściany zewnętrzne, ściany wewnętrzne, sklepienia, stropy, konstrukcje dachowe, pokrycie dachu, wyposażenie i instalacje) Stan dobry.	
20. Najpilniejsze postulaty konserwatorskie
