OŚRODEK DOKUMENTACJI
ZABYTEKÓW W WARSZAWIE
Karta Ewidencyjna Zabytków
Architektury i Budownictwa

BUDYNEK GOSPODARCZY WIELOFUNKCYJNY

20888/5 W ZESPOLE DWORSKO-FOLWARCZNYM STAROLEKA WIELKA (6, 7)

POZAŃ - STAROLEKA
WIELKA

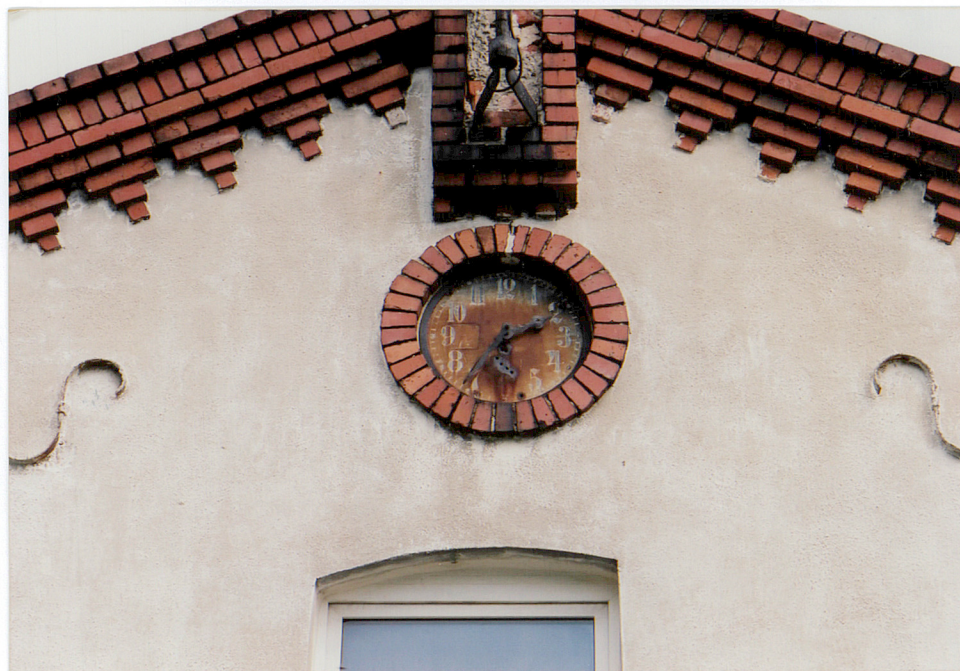
9

WYPOSAŻENIE Zachowały się drzwi zewnętrzne do małego magazynku przy stajni, dwoje drzwi zewnętrznych w wozowni, drzwi w elewacji wschodniej oraz schody wewnętrzne w skrajnym, północnym segmencie. Część okien poddasza jest pierwotna. W fasadzie zachowała się tracza zegara.

1. widok ogólny
2. orientacja
3. plan sytuacyjny
4. rzut
5. fasada – część południowa
6. fasada – część środkowa
7. fasada – część środkowa w kierunku północnym
8. szczyt w fasadzie
9. szczyt w fasadzie – zegar
10. okno w fasadzie (poddasze)
11. fasada - ślad po zamurowanych drzwiach
12. widok na budynek od ul. Żorskiej
13. elewacja południowa
14. elewacja zachodnia – część północna
15. elewacja zachodnia – część środkowa
16. elewacja zachodnia – część południowa
- 17-18. elewacja zachodnia, drzwi zewnętrzne
19. drzwi w północnej części budynku (fasada)
20. fasada wozowni
21. posadzka w stajni
- 22-23. kafelki na ścianach stajni
24. strop w jednym z pomieszczeń części północnej
- 25-26. wnętrze części południowej
27. okno w elewacji północnej

20. Najpilniejsze postulaty konserwatorskie Budynek w dobrym stanie. Ochroną należy objąć bryłę i elewacje wraz z metalowymi elementami dekoracyjnymi i zegarem. Otwory okienne powinny zachować pierwotną wielkość i wielopodziałowe wypełnienie, zaś drzwi surowy charakter. We wnętrzu jedynie stajnia przedstawia walory zabytkowe.
