## KARTA EWIDENCYJNA ZABYTKÓW ARCHITEKTURY I BUDOWNICTWA

KAMIENICA, ul. Poplińskich 12-12a/Św. Czesława 13

1908 r.

POZNAŃ

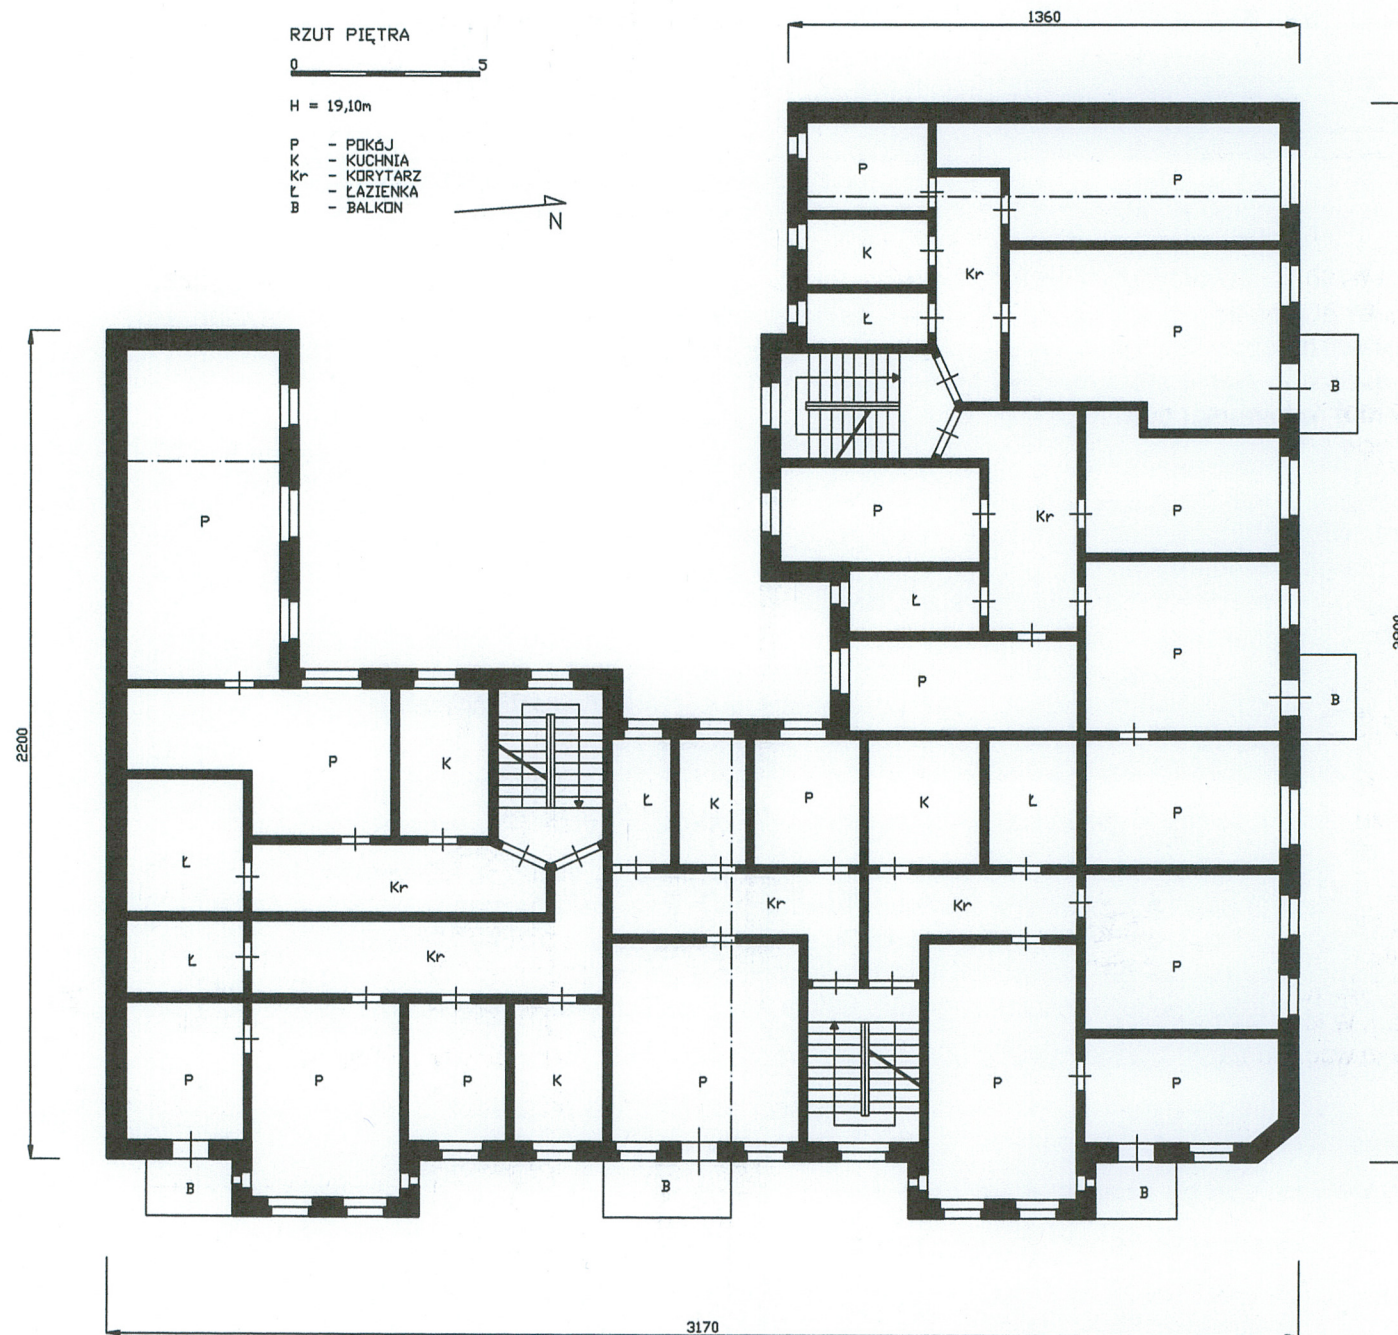
# RZUT PIĘTRA

**Rzut** – w ogólnym zarysie zbliżony do odwróconej litery C. Skrzydła budynku ułożono pod kątem prostym. Skrzydło pd. stanowi prostokąt wydłużony w kierunku pn. - pd. z przylegającym po stronie zach. prostokątnym rzutem oficyny, skrzydło zach. to prostokąt wydłużony w kierunku wsch. - zach. Naroże zewnętrzne pn. wsch. nieznacznie ścięte. Na ścianie wsch. dwa dwuosiowe ryzalitty, na ścianie pd. ryzalit środkowy dwuosiowy. Klatki

skrzydła pd. umieszczono symetrycznie w środkowej części rzutu, klatkę pd. usytuowano od strony podwórza, pn. – od strony ulicy. Klatkę schodową skrzydła zach. umieszczono niesymetrycznie w zach. części rzutu. Pomieszczenia w układzie dwutraktowym z korytarzem rozdzielającym.

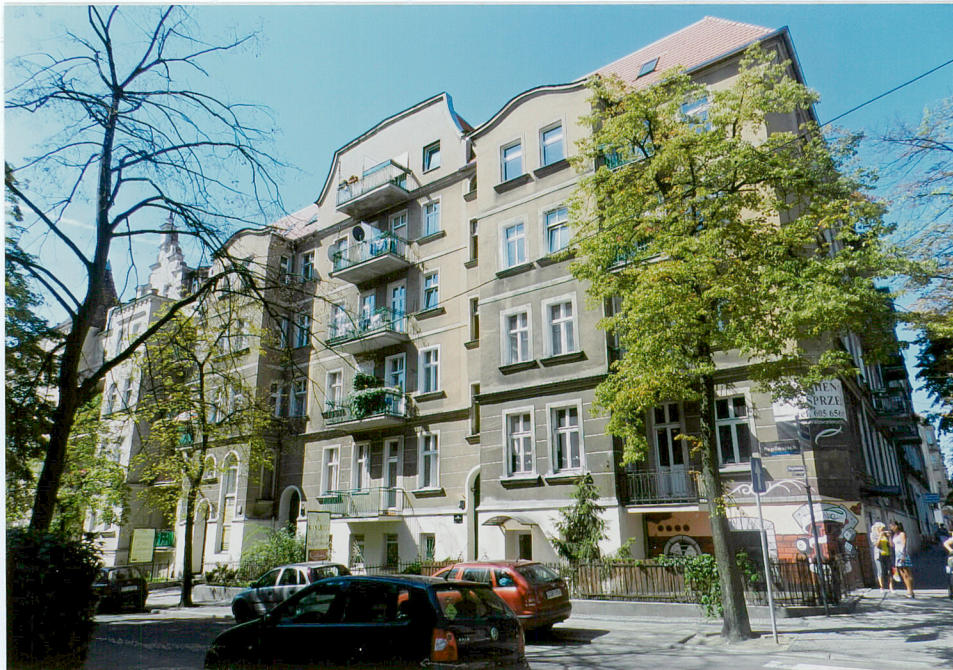
2

1. Widok ogólny
2. Elewacja frontowa, wsch.
3. Część pn. elewacji wsch.
4. Część środkowa elewacji wsch.
5. Część pd. Elewacji wsch.
6. Elewacja wsch., widok w kierunku pn.

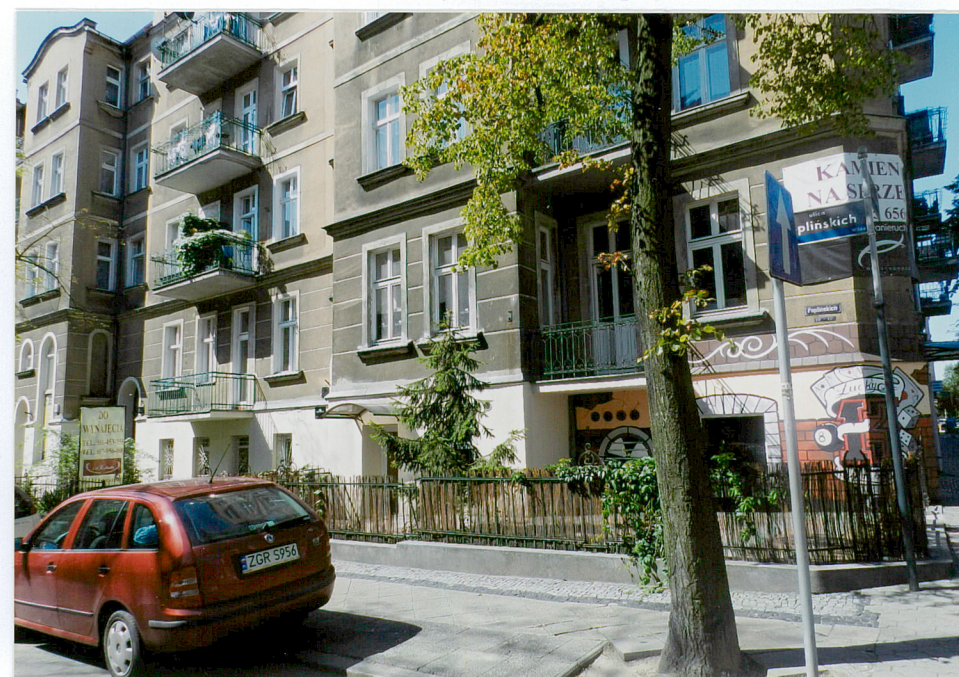
7

7. Elewacja wsch., widok w kierunku pd.
8. Balkony przy ryzalicie pd.
9. Balustrada balkonu na parterze
10. Ścięte naroże pn. - wsch.
11. Dekoracja naroża
12. Otwór wejściowy nr 12A

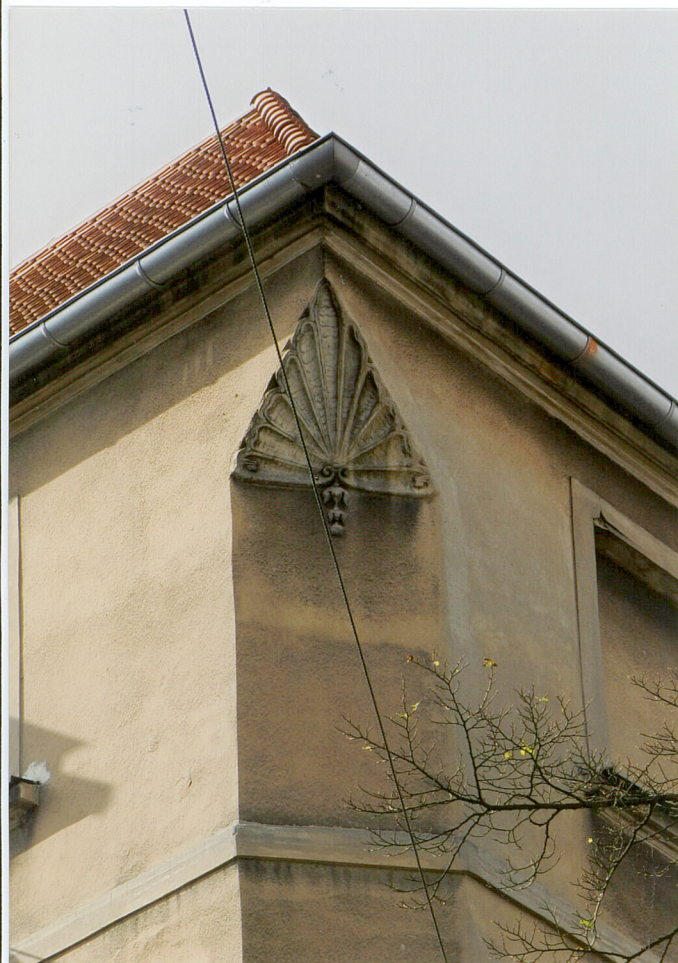
10

Naroże zewnętrzne nieznacznie ścięte, w zwieńczeniu umieszczono dekorację w postaci lancetowatych liści ułożonych w kiść.

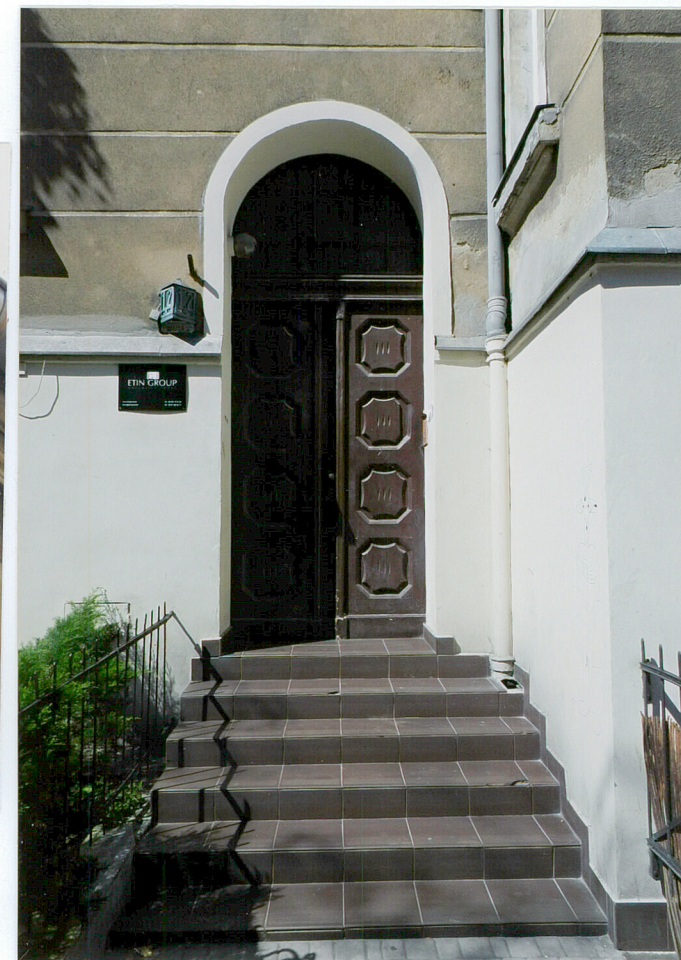
12

**Drzwi** - drzwi wejściowe zachowane - drewniane ramowo – płycinowe, z dekoracją snycerską w postaci kartuszy, z półkolistym nadświetłem szklonym w geometrycznym układzie szczeblin. Drzwi wejściowe od strony podwórza – częściowo zachowane, drewniane, ramowo - płycinowe. Drzwi do mieszkań w większości zachowane drewniane, ramowo – płycinowe z nadświetłem, ustawione parami pod kątem na każdym piętrze.

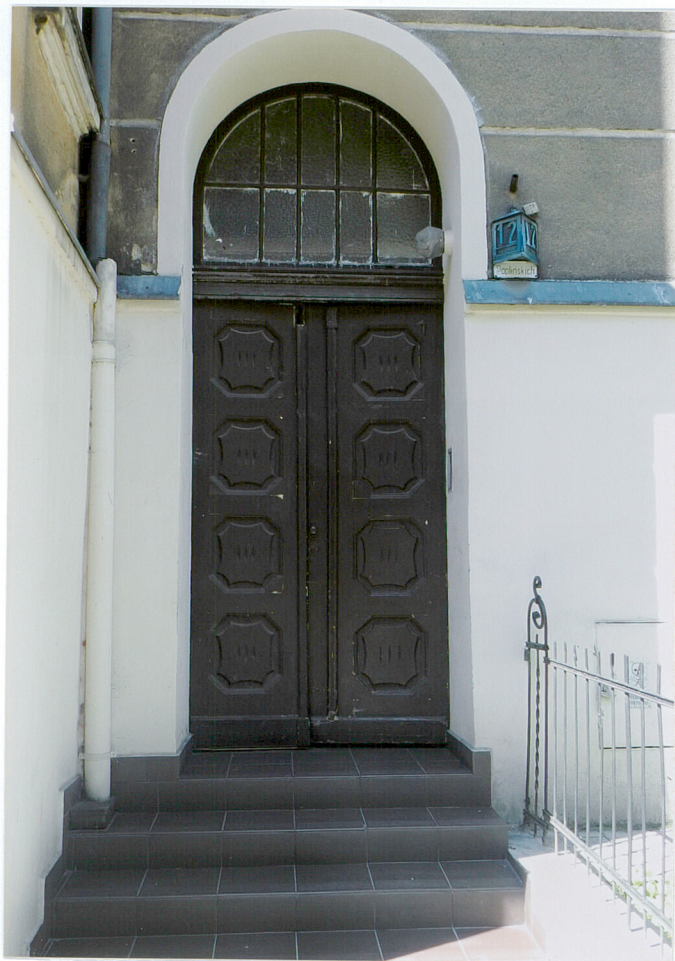
13

13. Otwór wejściowy nr 12
14. Skrzydło drzwiowe nr 12A
15. Nadświetle otworu wejściowego nr 12
16. Snycerka skrzydła drzwiowego nr 12
17. Lukarna w części środkowej elewacji wsch.

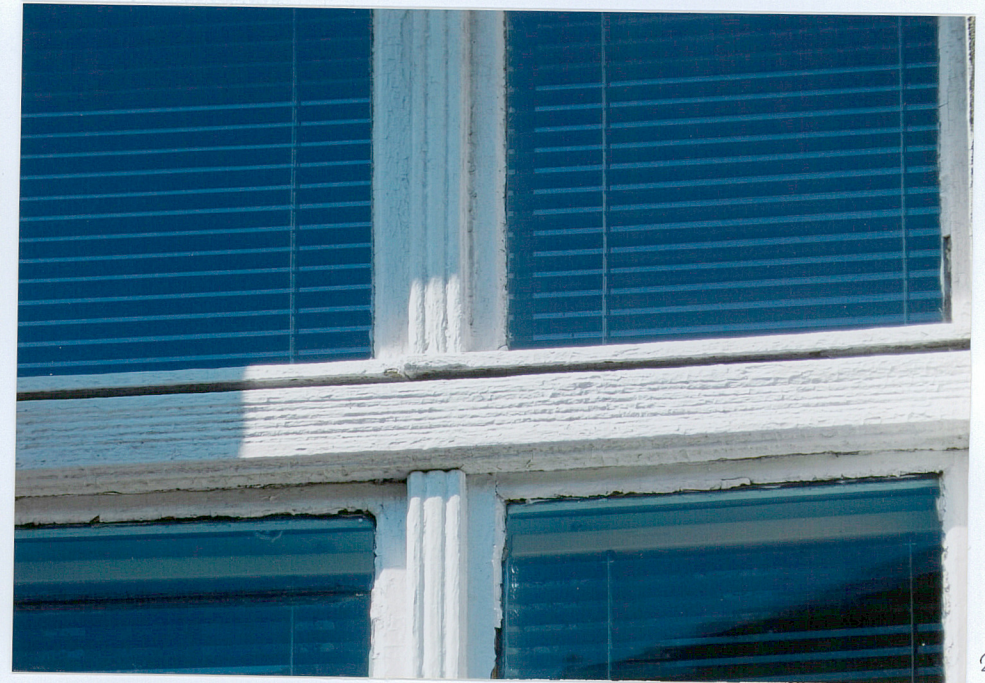
23

**Okna** - stolarka okienna w większości zachowana, okna czteroskrzydłowe ze żłobkowanym ślaniem i profilowaną listwą przymykową. Na balkony prowadzą okna typu porte – fenetre. Zachowało się półokrągłe okienko klatki schodowej nr 12 na ostatniej kondygnacji ze szkleniem w łukowo wygiętych szczeblinach. Zachowane wielokwaterowe okna klatek schodowych, częściowo zachowane ozdobne szybki.

23. Żłobkowane ślemię okna elewacji wsch.
24. Okienko klatki schodowej
25. Elewacja pn., widok w kierunku zach.
26. Elewacja pn., część wschodnia
27. Blendy przy narożu wsch.

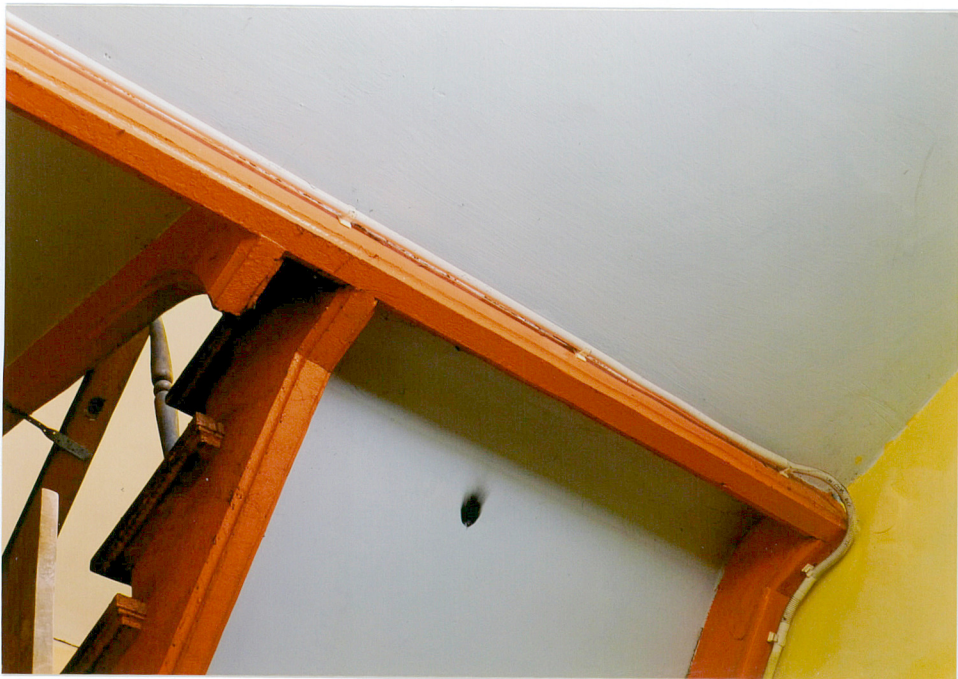
45

**Schody** - skrzydło pd. - obie klatki schodowe - schody zachowane, drewniane dwubiegowe powrotne. Balustrada zachowana, drewniana z toczonych tralek i profilowanej poręczy. W klatce schodowej nr 12 zachowany masywny słupek rozpoczynający balustradę. Widoczne frezowane belki policzkowe. Skrzydło zach. - schody w tej samej konstrukcji i dekoracji.

41. Garaże w podwórzu
42. Drzwi wejściowe elewacja zach.
43. Okno klatki schodowej
44. Okno elewacji zach.
45. Belki policzkowe balustrady, wejście 12A
46. Klatka schodowa, wejście 12A

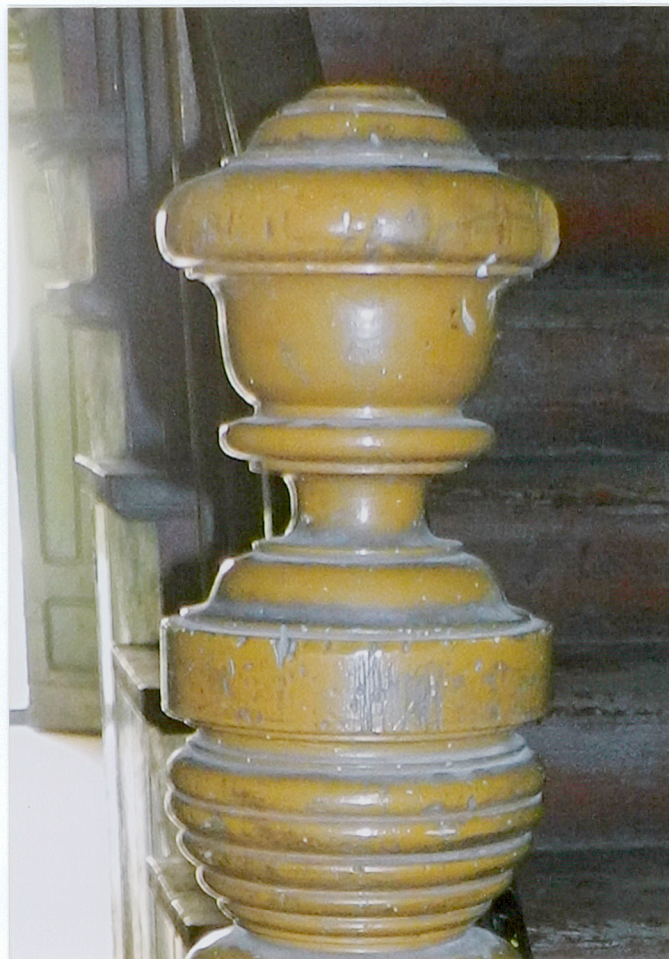
50

47. Drzwi do mieszkań na I piętrze, klatka 12A
48. Przejście pomiędzy 12A i 12
49. Klatka schodowa 12
50. Słupek rozpoczynający balustradę, klatka 12
51. Drzwi na podwórze, klatka 12

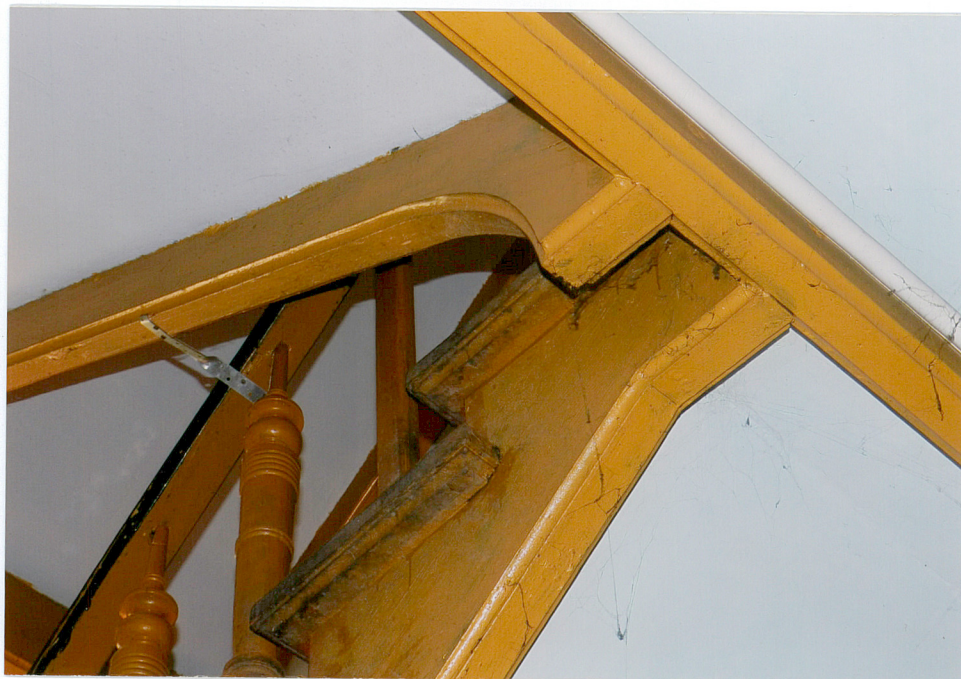
62

60. Schody na I piętro
61. Drzwi do mieszkania na parterze
62. Belki policzkowe schodów
63. Okno klatki schodowej
64. Drzwi do mieszkań na I piętrze
65. Drzwi wyjściowe na podwórze
