OSRODEK DOKUMENTACJI
ZABYTEKOW W WARSZAWIE
KARTA EWIDENCYJNA ZABYTEKOW
ARCHITEKTURY I BUDOWNICTWA

1. Obiekt 135119
Dawna WOLARNIA.OB.GARAŻE I MAGAZYNY /2/

2. Czas powstania
k.XIX w.

3. Miejscowość
DRZECZKOWO

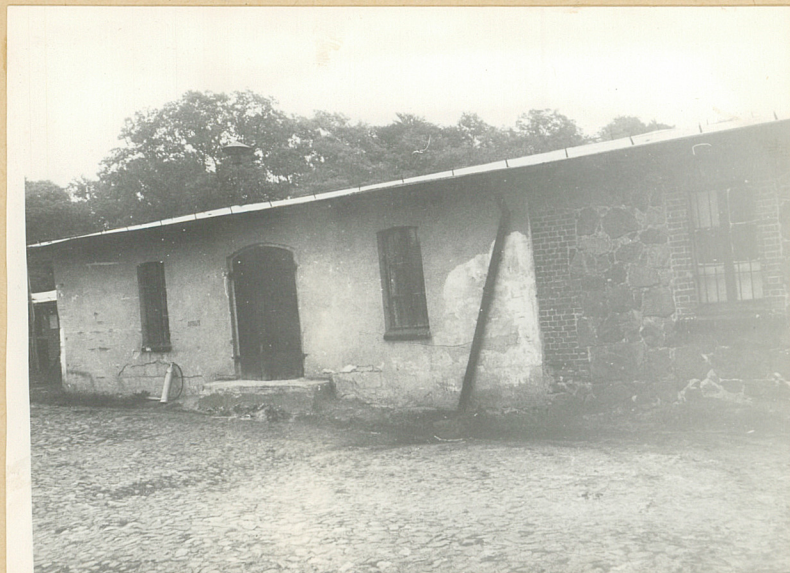
1. Budynek od strony zewnętrznej
2. Budynek od strony podwórza
3. Budynek od strony podwórza
4. Garaże - sklepienie
5. Garaże - wnętrze
6. Garaże - żeliwny słupek przy gurtcie
- 8,7. Magazyn - więźba dachowa
9. Fragment zastrzału i słupa - ze znakiem ciesielskim
10. Wiązanie krokwi w szczycie
11. Murowany wspornik
12. Otwór okienny Katarzyna Wacławska

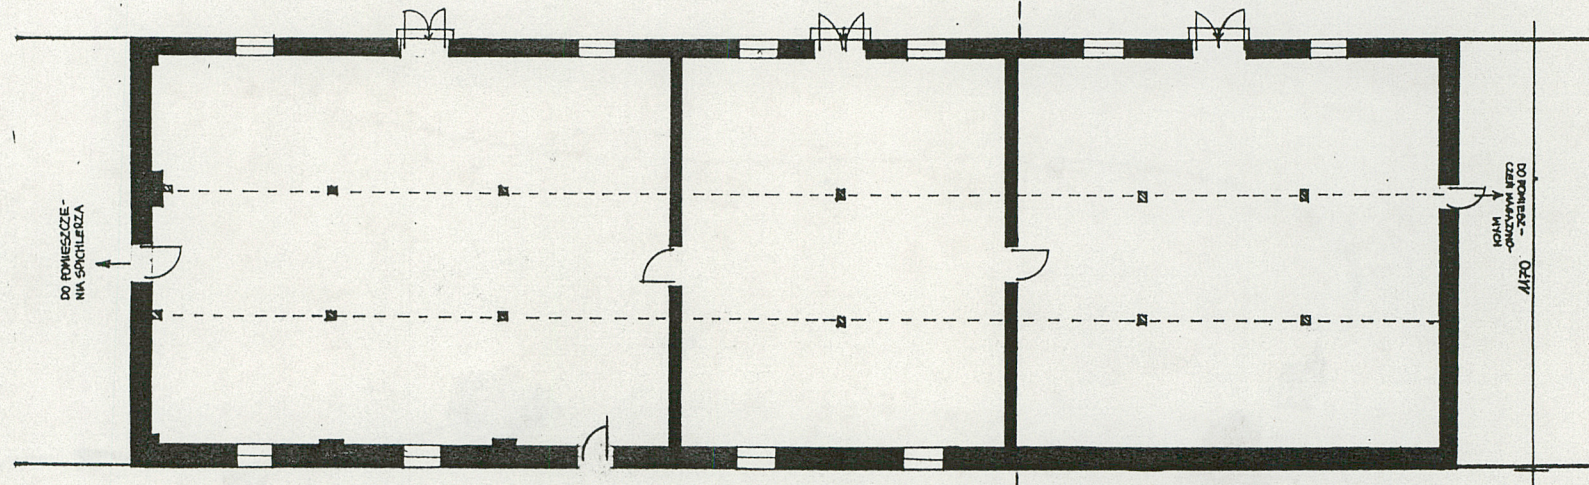
1. Miejscowość D R Z E C Z K O W O	2. Obiekt (nazwa jak w karcie) d.wolarnia ob.garaże i magazyny /2/	3. Zawartość wkładki (nazwa obiektu lub materiału uzupełniającego) Zdjęcia , rzut przyziemia
---------------------------------------	--	---

Rzut, bryła: budynek założony na planie wydłużonego prostokąta. Składa się z trzech pomieszczeń od strony podwórza oraz ciągu garaży od strony asfaltowej drogi, wzmocniony od strony wsh. ceglanymi przyporami, niepodpiwniczony. Bryła prosta, jednokondygnacyjna, nakryta dachem dwuspadowym.

Wnętrze: z dwoma rzędami drewnianych słupów, połączone z sąsiednimi budynkami / spichlerz, magazyn / za pomocą otworów drzwiowych.
