1. Obiekt

Wikariat - ul. Ks. I. Posadzego 6

zespół kościelny

WKŁADKA DO KARTY EWIDENCJI ZABYTEKÓW ARCHITEKTURY I BUDOWNICTWA

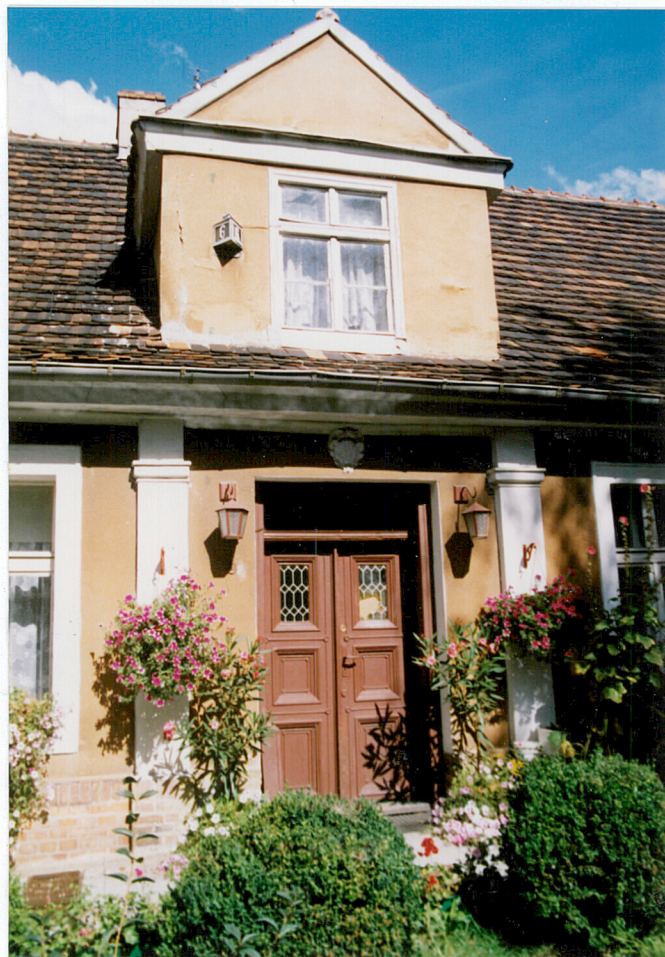
2

Elewacja południowa, frontowa - pięcioosiowa, w układzie symetrycznym. W części centralnej usytuowany jest prostokątny otwór drzwiowy.

1. Elewacja frontowa, południowa
2. Część środkowa elewacji południowej
3. Drzwi na elewacji południowej
4. Elewacja zachodnia
5. Elewacja wschodnia
6. Widok na budynek w kierunku pd.-wsch.
7. Widok w kierunku pn. na ogród i taras po stronie zach. budynku
8. Kartusz nad wejściem od strony pd.
9. Tablica pamiątkowa na elew. frontowej
10. Okno w wystawce od strony frontowej
11. Widok na schody na parterze
12. Widok na schody na I poddaszu
13. Widok w kierunku wsch. w piwnicy
14. Widok w kierunku pn. w piwnicy
15. Widok w kierunku pd.-zach. w piwnicy
16. Fragment wnętrza kondygnacji górnej poddasza z belką podtrzymującą konstrukcję stropu
17. Fragment wnętrza kondygnacji górnej poddasza
18. Wnętrze kaplicy w przybudówce

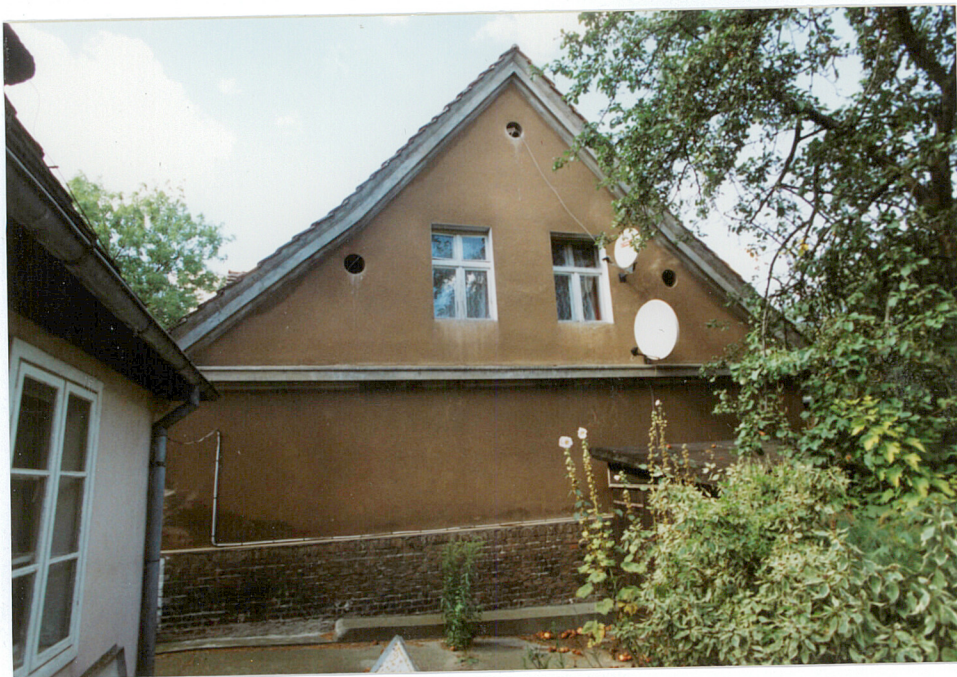
5

Elewacja zachodnia – od dołu z cokołem ceglany, na parterze asymetrycznie umieszczony otwór okienny. W szczycie dwa symetryczne, prostokątne otwory okienne. W wysokim szczycie dwuspadowym nieznacznie zarysowane jest przełamaniem połaci (z przepustnicą). Naroża zaakcentowane wysuniętym gzymsem profilowanym. Z obu stron, w rejonie naroży na elewację nachodzi poziomy gzyms profilowany, będący przedłużeniem gzymsu okapowego sąsiednich elewacji. W szczycie zaznaczają się trzy niewielkie otwory kołowe, wentylujące pomieszczenia poddasza.
