KARTA EWIDENCYJNA ZABYTKÓW
ARCHITEKTURY I BUDOWNICTWA

1. Obiekt SZKOŁA DLA CYGÓRCÓW

Budynek szkolny

POZNAŃ

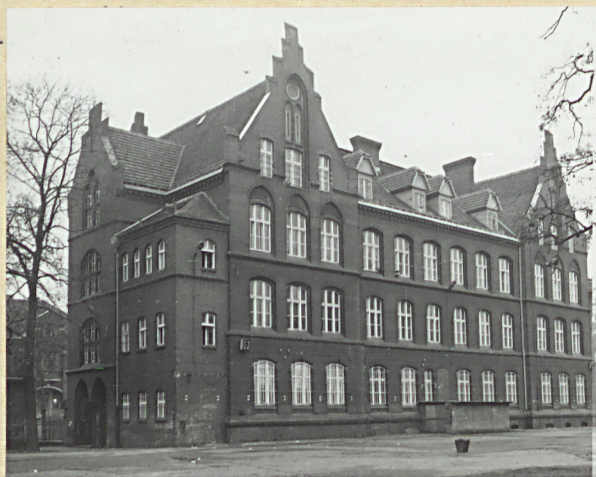
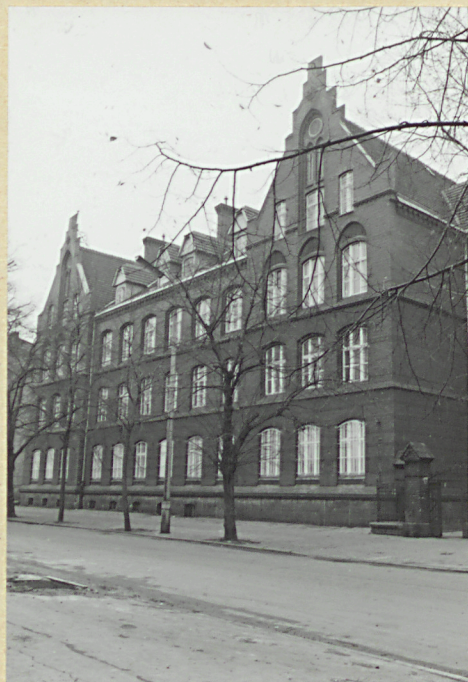
11. Zdjęcia, plan sytuacyjny, rzuty

Elewacja frontowa 14-osiowa. Części boczne nieznacznie wysunięte przed lico ściany, zwieńczone są schodkowymi szczytami, ozdobionymi ostrołukowymi blendami. Okna zamknięte łukiem odcinkowym, w trzeciej kondygnacji ujęte ostrołukowymi wnękami.

W kondygnacji parteru elewacji bocznej rozmieszczono podwójne, zamknięte odcinkowo wejścia ujęte ostrołukowymi portalami. Ponad nimi potrójne okna ujęte wspólnymi, segmentowymi wnękami. W kondygnacji poddasza - po dwa ostrołukowe okna, między nimi okna okrągłe. Ryzality zwieńczone są szczytami schodkowymi.
