KARTA EWIDENCYJNA ZABYTEKÓW
ARCHITEKTURY I BUDOWNICTWA

NIĘGOLEWSKICH
KAMIENICA UL. S. ENGLA 10

1900-10

P O Z N A Ń

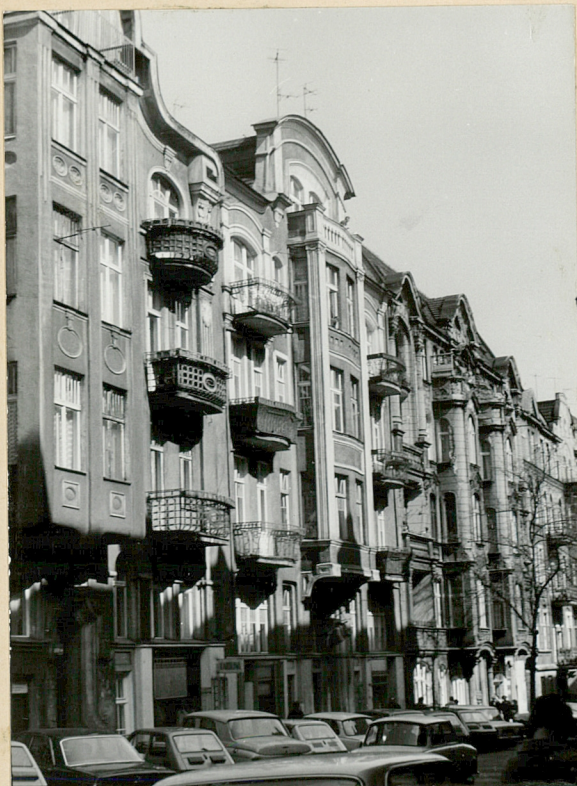
11. Zdjęcia, plan sytuacyjny, rzuty

Fasada 6-osiova, kryta szarym szlachetnym tynkiem, zorganizowana na sposób regularny - centr. usytuowany dwuosiovy wykusz/1-3 piętro/ ujęty profilowanymi białymi pilastrami, przekryty na poziomie 3 piętra obszernym balkonem, całość zwieńczona naczółkiem z łukiem elipsoidalnym; po bokach osi wąskich prostokątnych otworów okiennych i flankująca całość osi balkonów ujętych na poziomie ostatniego piętra delikatnymi pilastrami. Elementy dekoracji - białe opaski okienne obejmujące okna na poziomie 2-3 piętra, małe pilastry i gzyms w naczółku.

Elewacja podwórzowa skromna, kryta szlachetnym szarym tynkiem, zorganizowana na sposób regularny - układ współosiowych prostokątnych otworów okiennych i dużych prostokątnych balkonów.

14. Kubatura	15. Powierzchnia użytkowa	16. Przeznaczenie pierwotne	17. Użytkowanie obecne
ok. 6 500 m ³	ok. 1300 m ²	mieszkalne	mieszkalno-handlowe
18. Prace budowlane i konserwatorskie, ich przebieg i dokumentacja	19. Stan zachowania (fundamenty, ściany zewnętrzne ściany, wewnętrzne, sklepienia, stropy, konstrukcje dachowe, pokrycia dachu, wyposażenie i instalacje)		
Liczne remonty zabezpieczające.	Stan zachowania całości dobry, zniszczone tynki klatek schodowych, ubytki w pokryciu dachu.		
20. Najpilniejsze postulaty konserwatorskie			
Odnowienie klatek schodowych, naprawa pokrycia dachu.
