KARTA EWIDENCYJNA ZABYTKÓW  
ARCHITEKTURY I BUDOWNICTWA

NIEGOLEWSKICH  
KAMIENICA UL. S. ENGLA 12

1900-10

P O Z N A Ń

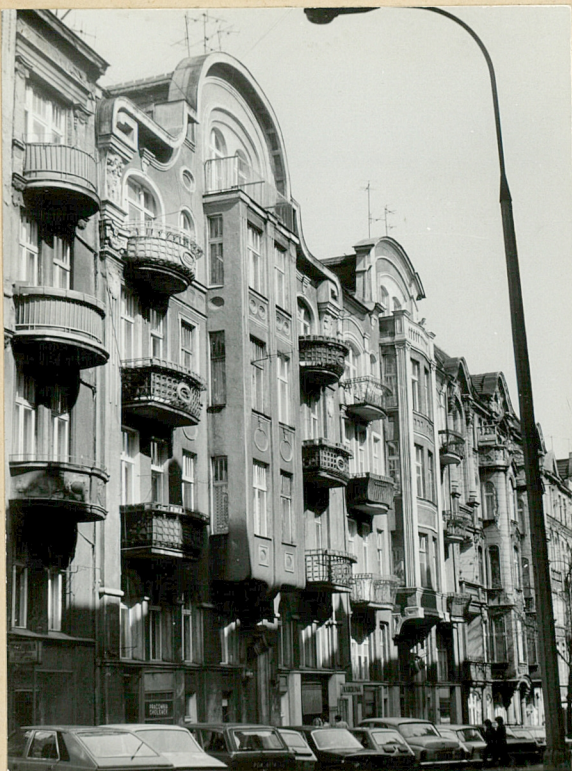
11. Zdjęcia, plan sytuacyjny, rzuty

Fasada 5-osiova, kryta szarym nakrapianym tynkiem, akcentuje kierunek wertyka-  
lny. Zorganizowana na sposób regularny: centr. usytuow. dwuosiovy wykusz/1-3  
piętro/zwieńczony szerokim elipsoidalnym naczółkiem, po jego bokach os małych  
prostokątnych otworów okiennych i flankująca całość os nadwieszonych  
ażurowych balkonów. Krawędź dachu-linia falista, silnie wyłamana, naśladuje  
barokowe zwieńczenia.

Elementy dekoracji sztukatorskiej-w głowicach ujmujących fasadę płaskich  
pilastrów postaci dziecięce z rogami obfitości w dłoniach, elipsoidalne  
tondo przy konsolkowych zwornikach okiennych w partii centralnej.

Elewacja podwórzowa skromna, kryta szlachetnym szarym tynkiem, zorganizowana  
na sposób regularny-układ współosiowych prostokątnych otworów okiennych i  
balkonów zarówno w budynku frontowym jak i w oficynie.

14. Kubatura ok. 8000 m <sup>3</sup>	15. Powierzchnia użytkowa 1269,2 m <sup>2</sup>	16. Przeznaczenie pierwotne mieszkalne	17. Użytkowanie obecne mieszkalno-handlowe
18. Prace budowlane i konserwatorskie, ich przebieg i dokumentacja  Liczne remonty zabezpieczające		19. Stan zachowania (fundamenty, ściany zewnętrzne ściany, wewnętrzne, sklepienia, stropy, konstrukcje dachowe, pokrycia dachu, wyposażenie i instalacje) Stan zachowania całości dobry, zniszczona klatka schodowa, ubytki w pokryciu dachu.	
20. Najpilniejsze postulaty konserwatorskie  Odnowienie klatek schodowych, naprawa pokrycia dachu.
